MONFORT

*Gers, canton de Mauvezin, arrond. de Condom, 416 hab.
Site inscrit.*

Monfort (Gers).
Chapelle Saint-Blaise.
1. Vue sud-ouest.
2. Plan, éch. 0,02.

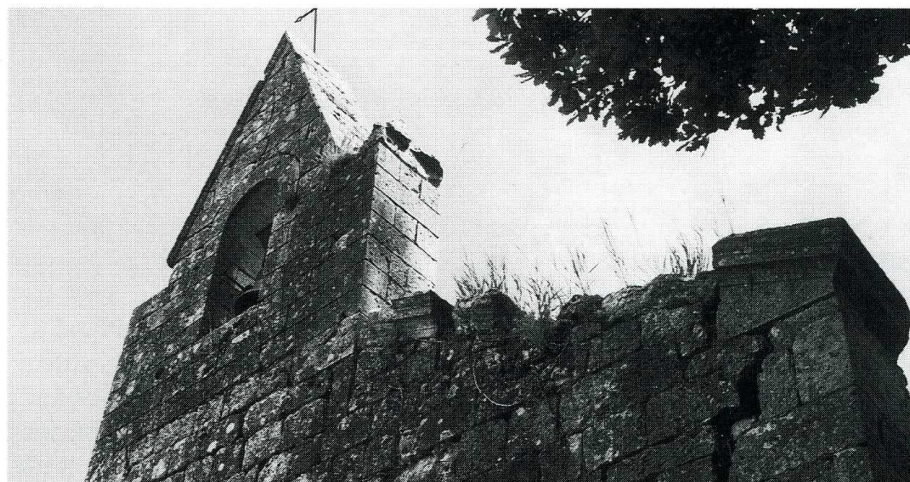
1

Monfort (Gers).
Chapelle Saint-Blaise.
1. Désordres du mur pignon
occidental.
2. Porte sud.

En raison de l'instabilité sans doute ancienne du sol, les angles nord et sud du clocher devaient être confortés et la corniche du mur pignon reprise. La plupart des désordres provenaient de la charpente mal conçue, dont les poussées avaient notamment déstabilisé les maçonneries du chevet, qui présentaient de nombreuses fissures. Elles furent rebouchées au mortier de chaux après restauration de la charpente. Enfin un drainage périphérique devait être mis en place. L'église devrait faire prochainement l'objet d'une meilleure présentation : la nef sera de nouveau plafonnée et le retable restauré. En 1996, la Sauvegarde de l'Art Français a accordé une subvention de 40 000F pour les travaux de confortation de la maçonnerie et la reprise de la charpente.
