ANGEAC-CHAMPAGNE

Angeac-Champagne (Charente)
Église Saint-Vivien

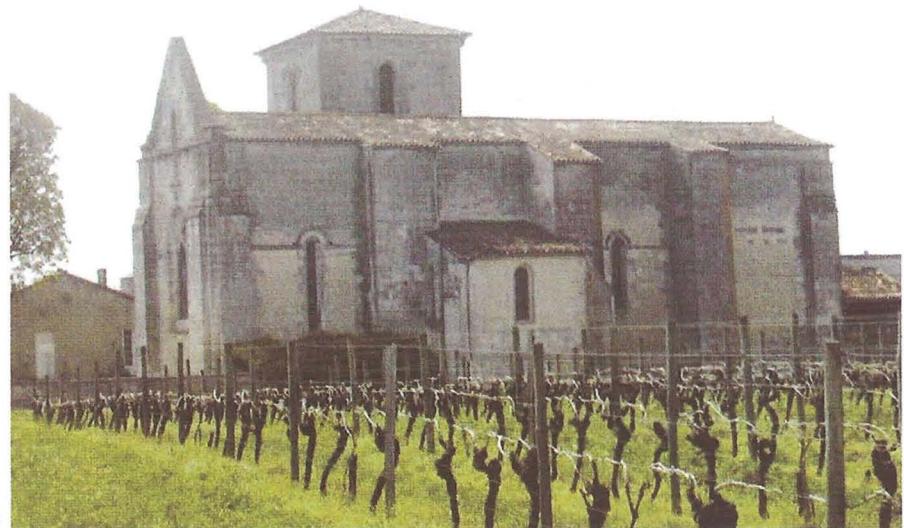
2

1. Plan
2. Façade nord avant travaux

Une première tranche de travaux, lancée en 2007, concerne le chevet, la façade et le clocher. La Sauvegarde de l'Art français y contribue pour un montant de 16 000 €.

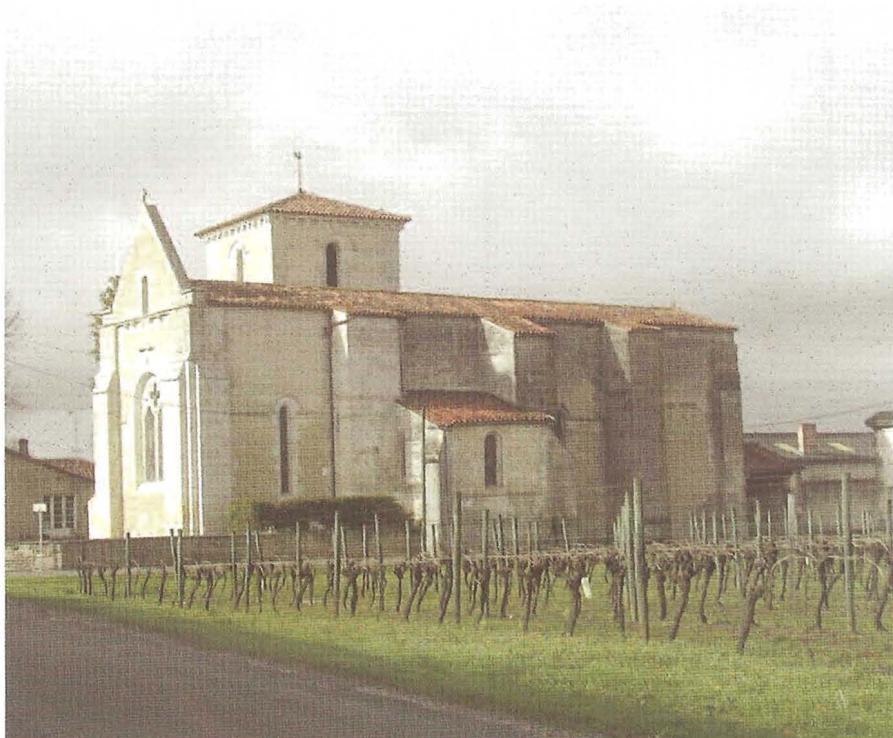
3

3. Façade nord après la première tranche de travaux

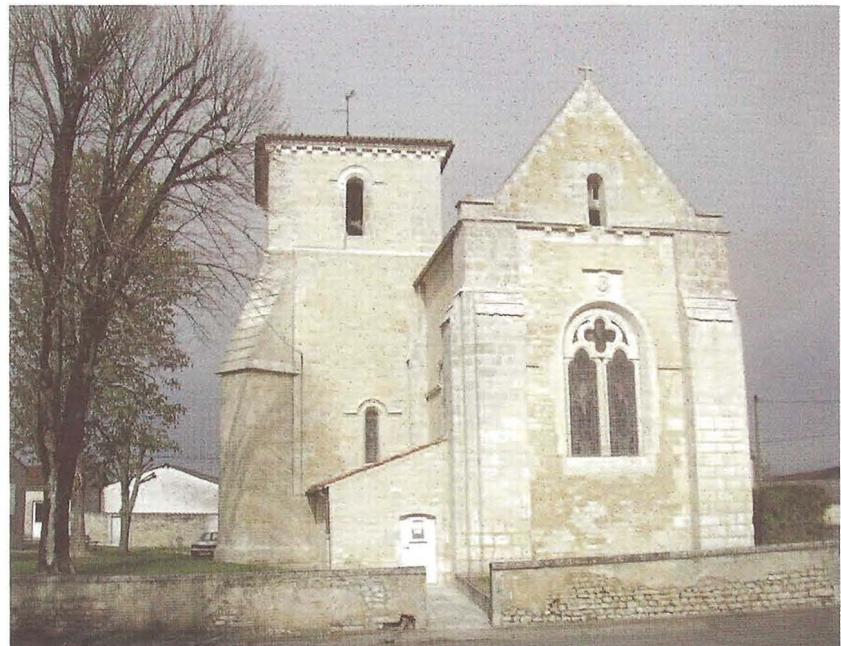
Angeac-Champagne (Charente)
Église Saint-Vivien
Vue du chevet après travaux
