CHAMOLE

*Jura, canton Poligny, arrondissement Lons-le-Saunier,
165 habitants
ISMH 1984*

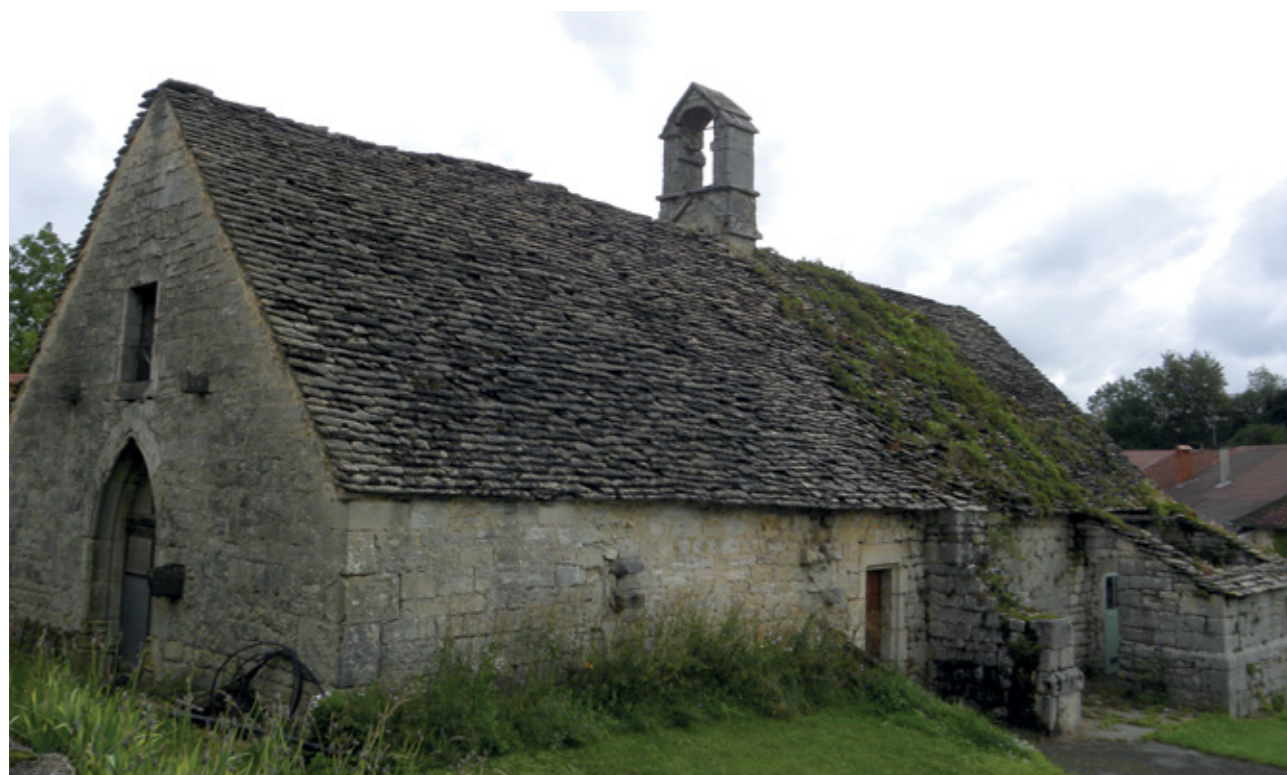
1

1. Vue du sud-ouest

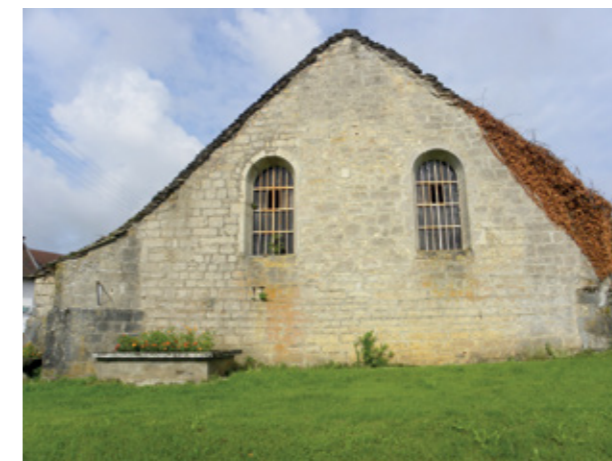
2

2. Chevet

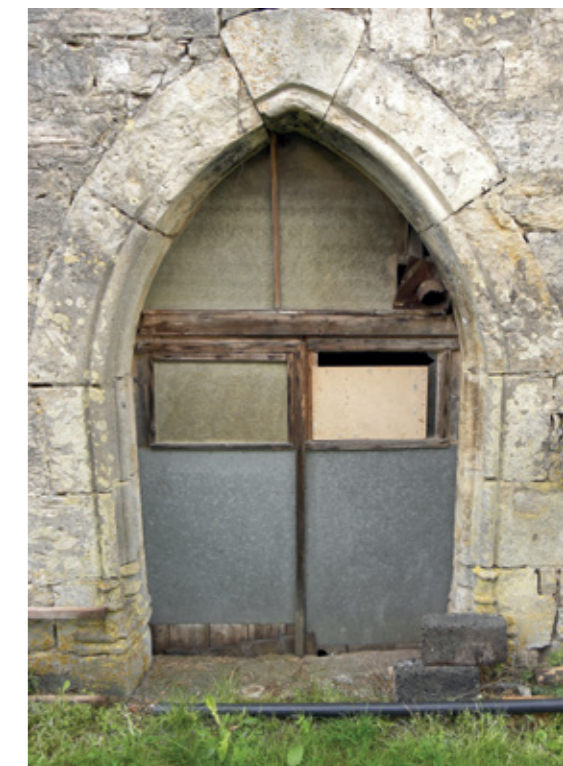
3

3. Portail ouest

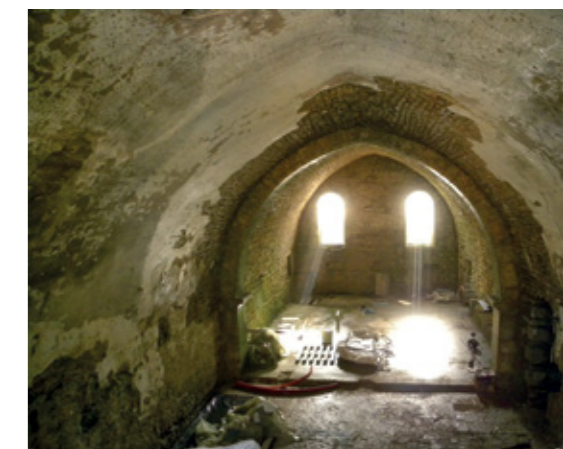
4

4. Vue intérieure vers le chœur après destruction du mur de séparation

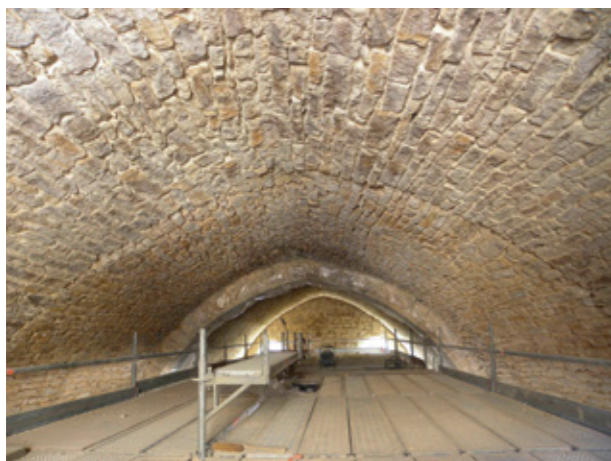
5

- 5. Voûte en cours de restauration, 2015
- 6. Mur nord du chœur
- 7. Dépose de la couverture en lave
- 8. Repose des premières assises de lave
- 9. Couverture en cours de restauration
- 10. Fâitage restauré
- 11. Plan (éch. 1/75^e, 2012)
- 12. Vitrail contemporain posé à l'une des deux baies du chevet, 2015

La Sauvegarde de l'Art français a accordé deux fois 10 000 € en 2013, assurant le drainage des murs, la reconstruction des contreforts, pour la réfection des toitures et du clocher-mur, la restitution du volume intérieur, la réfection des enduits à la chaux, etc. Des vitraux ont été posés, œuvre de l'atelier Cyril Micol à Longchaumois ; leur graphisme rappelle celui des vitraux de l'abbaye de Conques. Un bénitier, sur le modèle de celui de la façade, a été ajouté à la porte d'entrée latérale sud de la chapelle.
