CLAIRY-SAULCHOIX

Canton Ailly-sur-Somme, arrondissement Amiens, 400 habitants

FRAMICOURT

Canton Poix-de-Picardie, arrondissement Amiens, 172 habitants

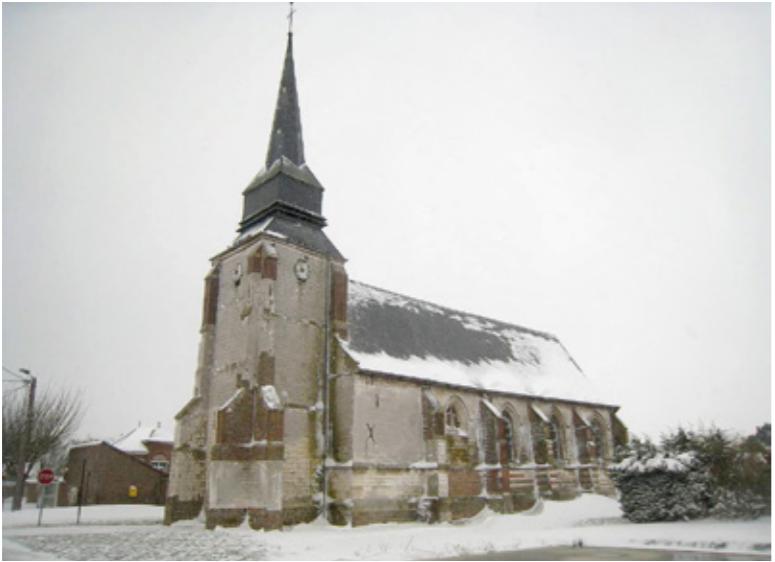
1. Vue générale sud-ouest

L'église est construite essentiellement en calcaire d'origine locale, très tendre, ce qui explique en partie le désordre de ses maçonneries. De plus, le sol d'assise est argileux et une mare existe encore près de la façade sud, augmentant notamment les dégâts dus à l'humidité. Tous les murs périphériques se trouvent affectés par les

conséquences de la qualité médiocre de la pierre locale : la pluie et le gel ont pénétré à l'intérieur des maçonneries et y occasionnent de graves dommages.

La campagne de travaux qui vient d'être effectuée a permis de remailler et de restaurer les façades sud et est, avec une aide de la Sauvegarde de l'Art français de 15 000 € accordée en 2015.

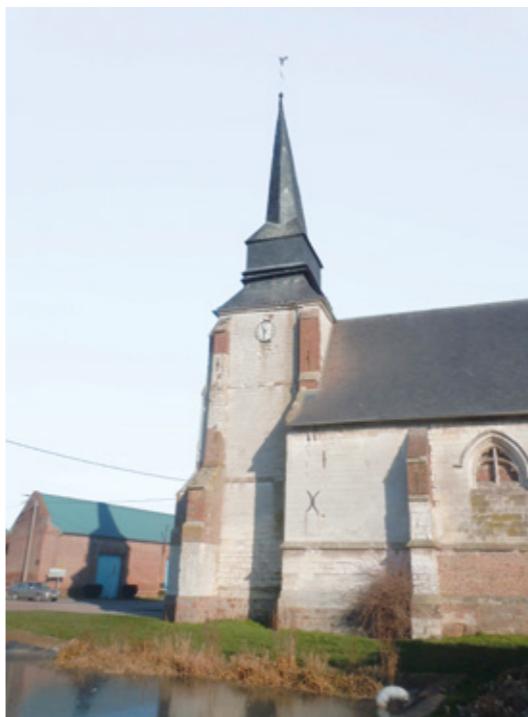
3. Détail de la tour-porche en façade sud

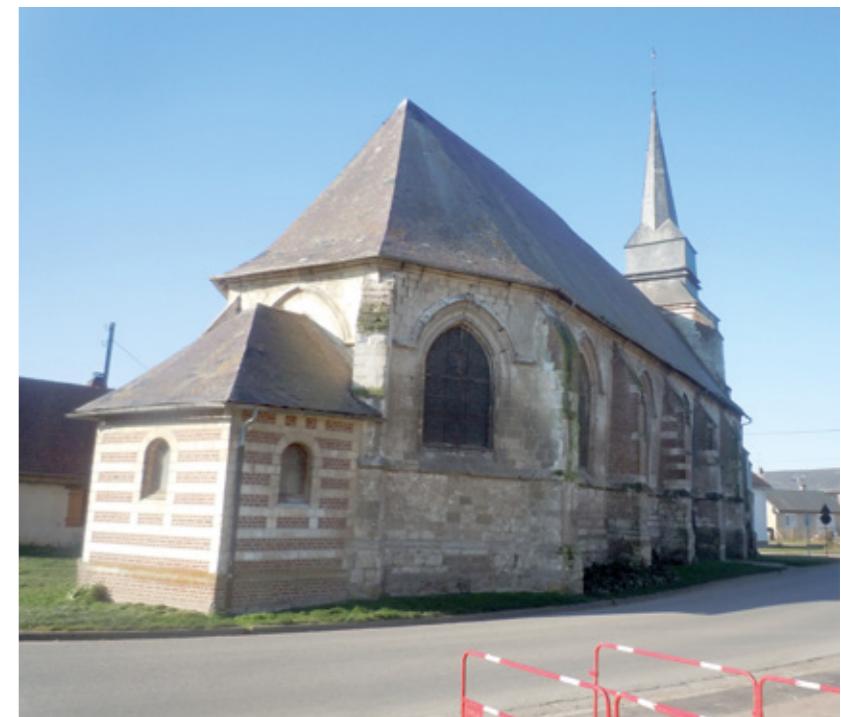
4. Façade nord-est

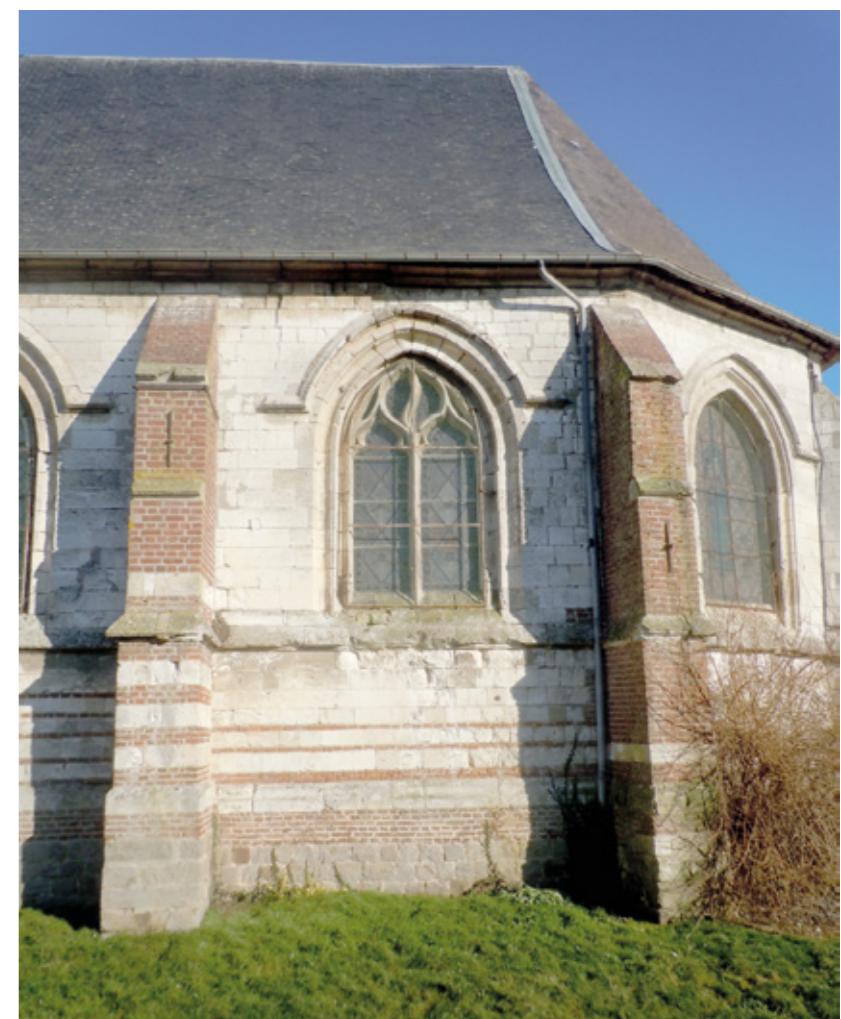
6. Détail du chevet
