# FULIGNY

*Aube, canton Soulaines-Dhuys,  
arrondissement Bar-sur-Aube, 54 habitants*

- Fuligny (Aube)  
Église Saint-Laurent  
1. L'église vue du sud-est  
2. Plan (D. Juvenelle, arch.)

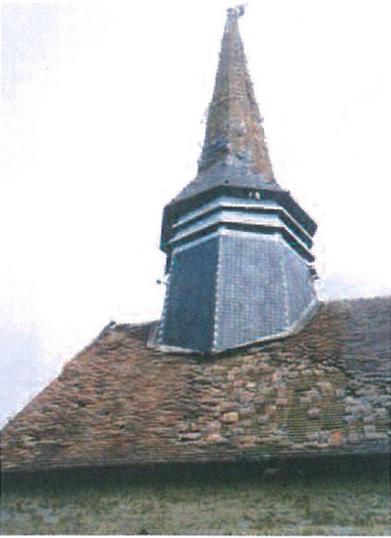
3

L'édifice, déjà en mauvais état, a beaucoup souffert de la foudre et de l'orage du 2 août 2000. La charpente a été désorganisée autour du clocher qui s'est dangereusement penché vers le sud, tuiles et ardoises se sont envolées, les fissures des maçonneries se sont élargies, la voûte lambrissée de la nef s'est soulevée, le mobilier a été en partie détruit.

3. Clocher après le passage de la foudre

Le projet de restauration de l'édifice a porté d'abord sur la remise en état des charpentes et des couvertures. Pour les charpentes, les bois d'origine ont été remis à leur place tant que faire se pouvait. Les maçonneries, qui souffrent de remontées capillaires, ont été drainées puis restaurées par des coulis de chaux hydraulique, interventions complétées par des reprises de maçonneries.

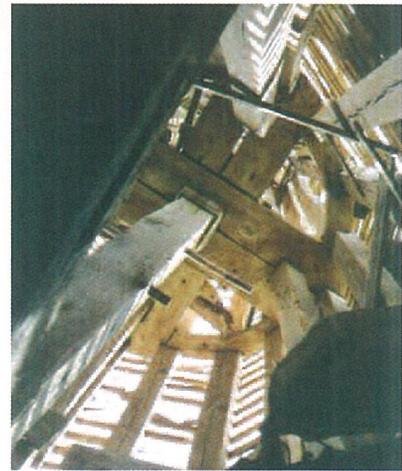
5

5. État de la charpente du clocher après l'orage
