# MONTCLAR-SUR-GERVANNE

*Drôme, canton Crest-Nord,  
arrondissement Die, 574 habitants  
I.S.M.H. 1926*

Montclar-sur-Gervanne (Drôme)  
Église Saint-Marcel

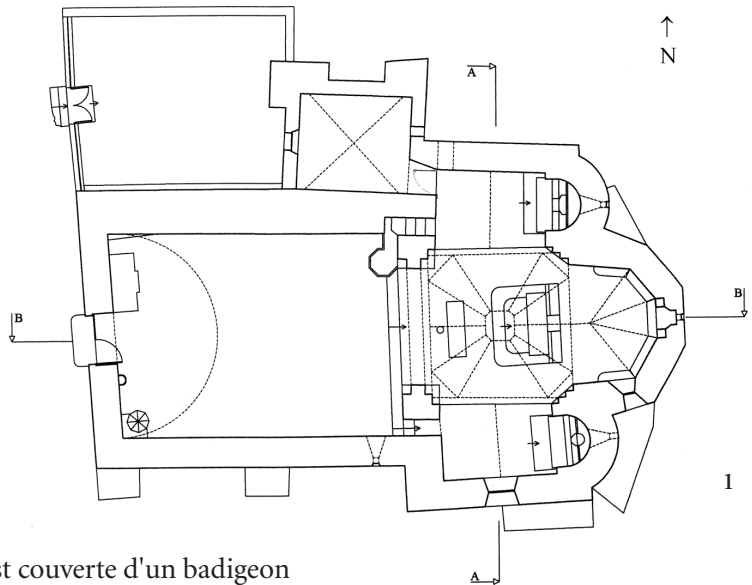
1. Plan (M. Veran-Héry, arch., 2002)
2. L'église sur la butte

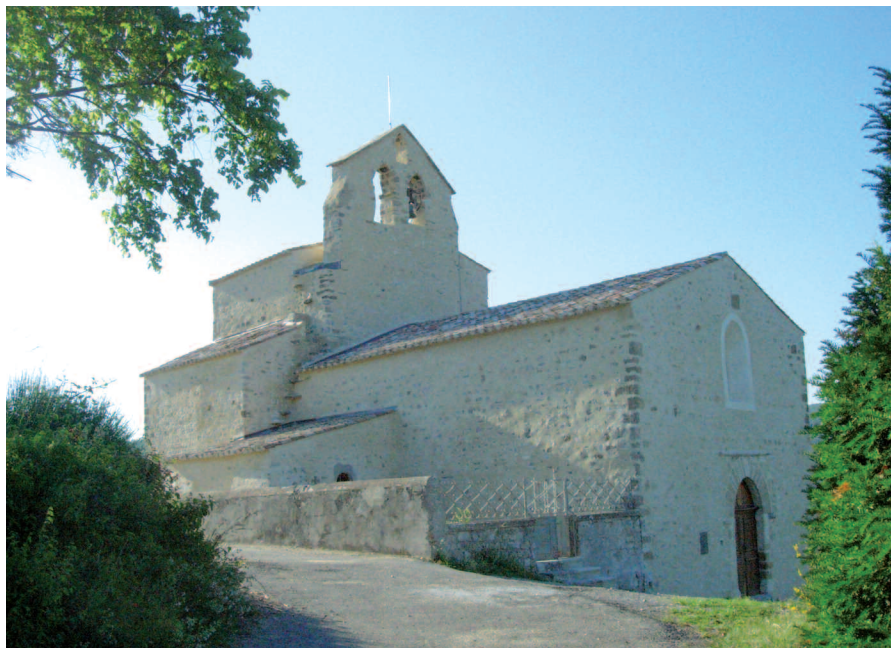
1

- 1. Façade nord et façade occidentale
- 2. Chevet après travaux

La façade ouest, très simple, a aussi été remaniée au XVII<sup>e</sup> s., comme l'indique l'inscription qui figure au-dessus de la baie d'axe : « 1686 avec l'abbé J.F Laugier ». À une époque indéterminée, les bases des pieds-droits de la porte d'entrée ont été grossièrement consolidées par des pierres de récupération provenant de Saint-Paul-Trois-Châteaux ; l'une est ornée de roses, de festons et d'armoiries ; le vantail est moderne. Le bas-côté sud, qui a conservé ses corbeaux romans, est contrebuté par deux épais contreforts postérieurs à la construction. Cette façade était percée de deux baies étroites et d'un oculus situé dans les reins des voûtes ; ces ouvertures ont été bouchées. Au nord, une sacristie est venue se greffer sur la nef. Sur le bras nord du transept on remarque une ancienne porte murée avec un linteau en plein cintre et l'entrée de l'escalier du clocher-peigne de la croisée qui a conservé sa souche romane. Le chevet polygonal est contrebuté au sud par un contrefort. L'ensemble de la construction est bien appareillée.

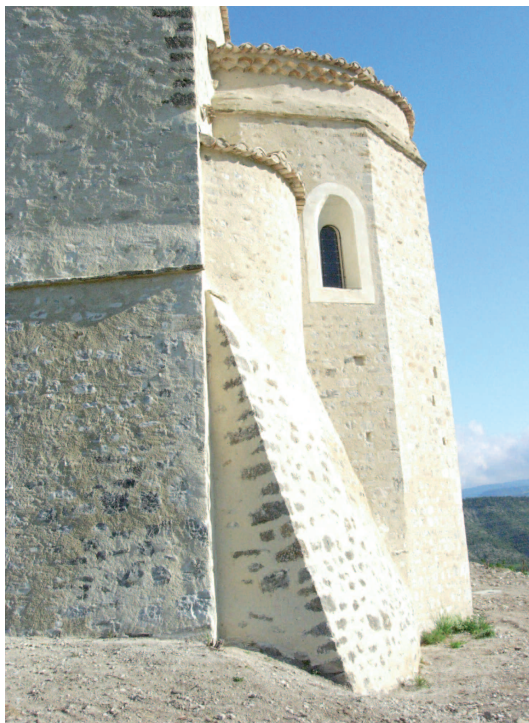
2

L'implantation audacieuse de l'édifice et des fondations médiocres, faites de remblais à l'est et au sud et de cailloux et de chaux pour les autres parties de l'édifice, ont depuis longtemps causé de graves désordres dans l'église, comme le prouvent les travaux de confortation du XVII<sup>e</sup> s. – pose de gros contreforts au sud, réfection de la façade ouest et construction d'une voûte sur la nef –. La modification de la couverture et le manque d'entretien ont aggravé ces désordres structurels.

L'édifice tend à glisser et de nombreuses fissures affectent la coupole et le bras sud du transept. La couverture n'est plus étanche, d'où des infiltrations d'eau dans les maçonneries. La commune propriétaire a engagé des travaux de mise hors d'eau et de réfection des maçonneries, assainissement des murs, réfection des joints, injections de coulis de chaux et pose de tirants, dans le bras sud du transept. Dans un second temps, le projet prévoit l'ouverture des baies murées et la création de vitraux contemporains.

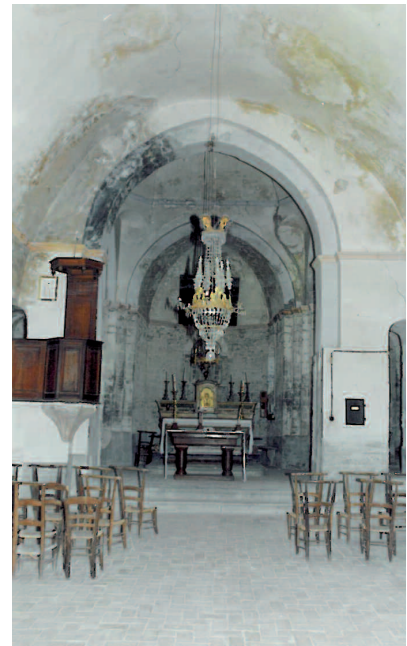
3

voûte brisée. Celle-ci était à l'origine ornée de colonnettes sculptées dont il ne subsiste que les tailloirs à trois rangs de billettes ; ce sont les seuls éléments sculptés de l'édifice. Si l'église ne conserve pas d'objets mobiliers protégés au titre des monuments historiques, il faut cependant signaler la présence de trois autels à gradins et d'une Vierge à l'Enfant en bois doré du XVII<sup>e</sup> siècle.

3. Vue intérieure vers l'abside
