MONTREUIL-SUR-MER

Montreuil-sur-Mer (Pas-de-Calais)
Église Saint-Josse-au-Val

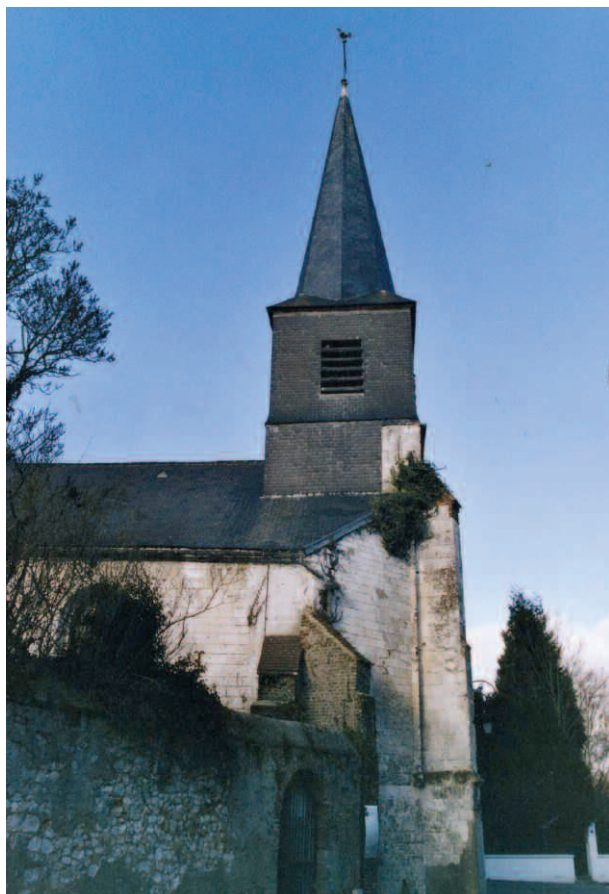
1

1. Face nord du clocher
2. Plan (H. Dewerd, arch.)

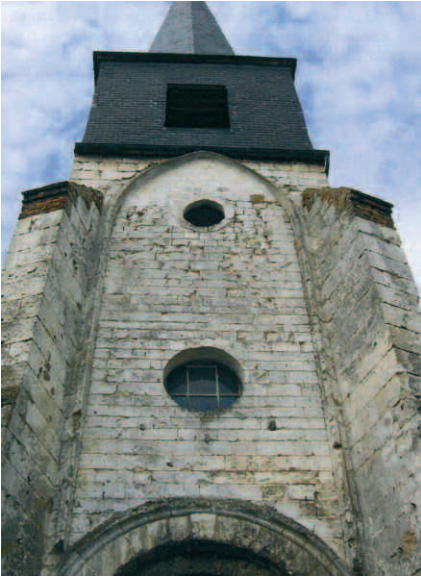
3

3. Façade ouest

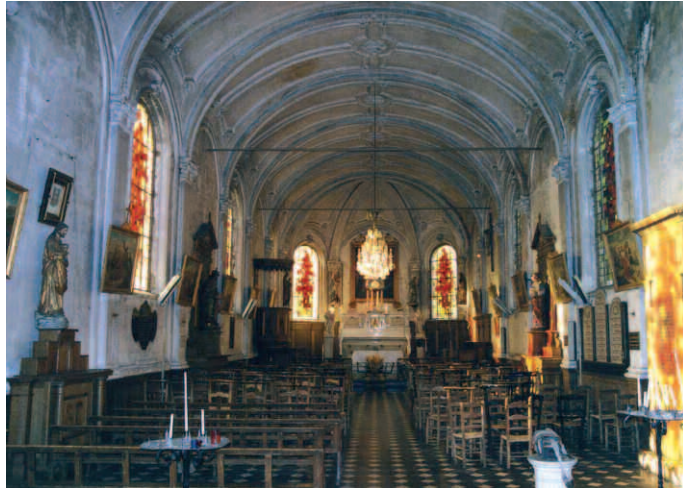
4

L'état catastrophique des couvertures d'ardoise a entraîné la ruine partielle de la charpente et des murs latéraux : sablières en grande partie pourries, arbalétriers dégradés et, pour certains, affaissés, contreforts découronnés et murs latéraux présentant des dévers notables, sans compter les attaques d'insectes xylophages et de champignons. Pour participer aux travaux de restauration, la Sauvegarde de l'Art français a accordé un don de 16 000 € en 2010.

4. Vue intérieure vers le chœur
