ÉTOURVY

*Aube, canton Chaource, arrondissement Troyes,
222 habitants*

L'ÉGLISE PAROISSIALE SAINT-GEORGES d'Étourvy dépendait avant la Révolution du diocèse de Langres. C'est un édifice composite d'origine romane, remanié au XVI^e s., comme le furent la plupart des églises champenoises contemporaines lors de la reprise économique au lendemain de la guerre de Cent Ans ; il fut remanié et restauré au XVII^e siècle.

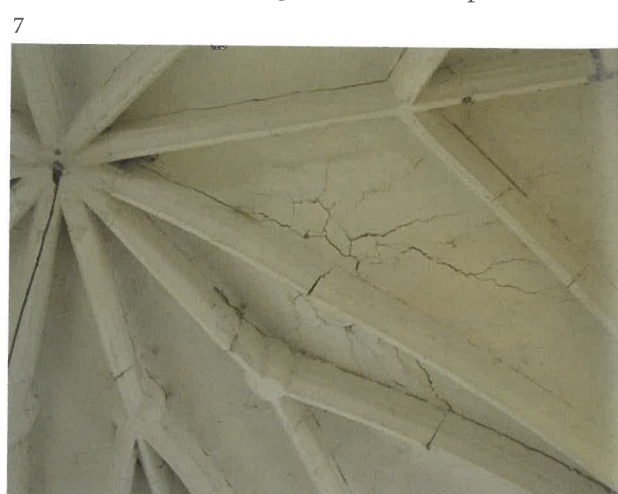
7

- Étourvy (Aube)
Église Saint-Georges
4. Bras sud du transept
5. Côté sud de l'abside
6. Côté est de l'abside
7. Voûte du chœur avant travaux

Aujourd'hui, les maçonneries de l'édifice sont très dégradées ; les voûtes du transept et celles du chœur présentent d'importants désordres, en particulier dans les intrados de ces dernières, dont certaines fissures se prolongent jusqu'aux arcs diagonaux, disloquant les claveaux. On constate aussi des décollements au niveau des formerets. Par mesure de sécurité, le chœur a été étayé et fermé au public. Des systèmes de ventilation pour assainir les maçonneries ont été mis en place. Dans un second temps, il est prévu de restaurer les contreforts du chœur qui ne jouent plus leur rôle de maintien.

Pour l'étalement du chœur et la création de ventilations, mesures conservatoires, la Sauvegarde de l'Art français a accordé 4 000 € en 2010.

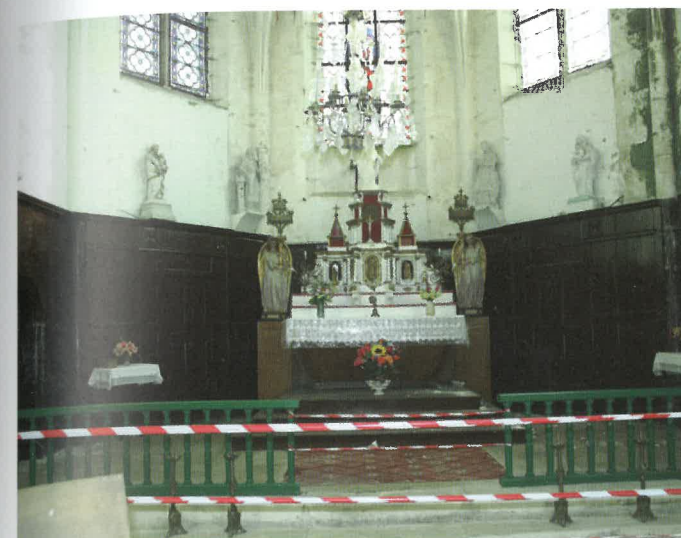
8

8. Vue intérieure du chœur
9. Échafaudage mis en place dans le chœur
