AIRAINES

Airaines (Somme)
Église Saint-Denis de Dreuil-Hamel

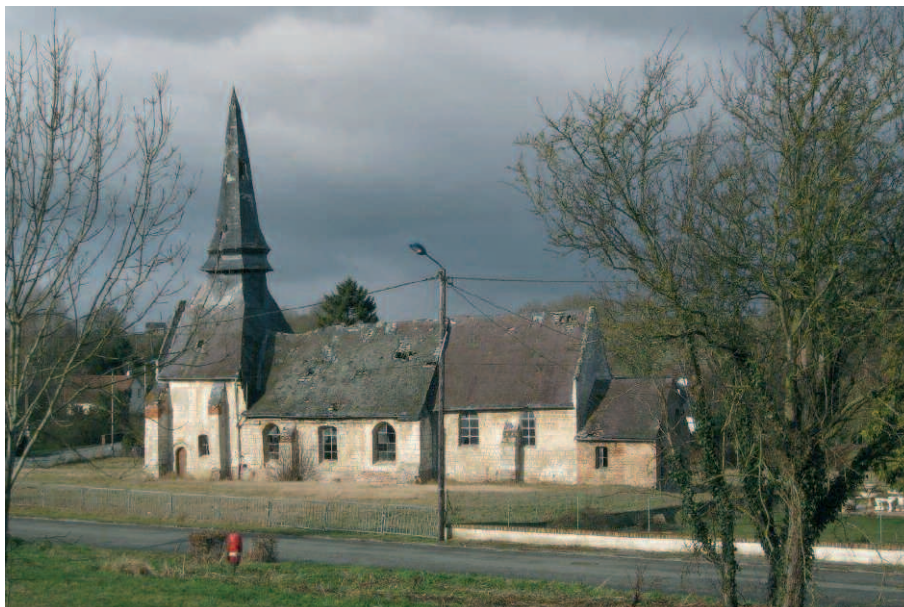
1

1. Façade sud avant le sinistre

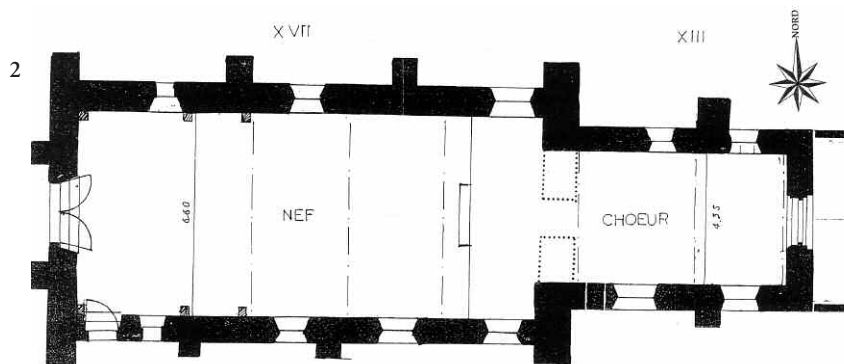
2

2. Plan

L'existence de cette église est attestée depuis 1514. Le plan se compose d'une simple nef rectangulaire, surmontée d'une voûte en berceau de lattes plâtrée. Le chœur est allongé, mais étroit et il semble constituer l'église primitive. Les murs en maçonnerie de calcaire crayeux sont bien appareillés, mais hétérogènes et traduisent une histoire agitée : les murs nord et sud ne sont identiques ni dans leurs percements ni dans leur épaisseur. Ils comportent de nombreuses traces de reprise et de réparation, consécutives aux destructions des combats de 1940.

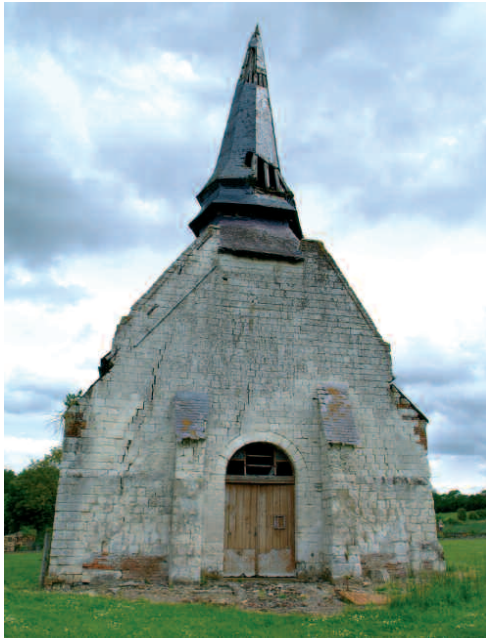
3

3. Façade occidentale
(cl. Fr. Rouillard)

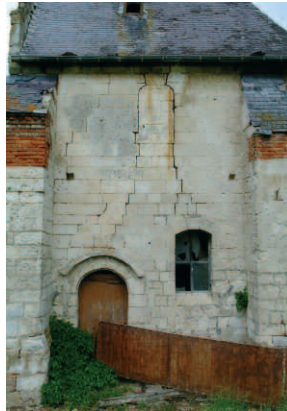
4

4. Façade sud de la travée du clocher

Le clocher est l'élément le plus original de l'ensemble. Sa charpente ne repose pas sur les murs de l'église, mais directement sur le sol, par l'intermédiaire de robustes poteaux en chêne solidement entretoisés. Une pyramide couverte d'ardoises supporte une élégante flèche octogonale qui culmine à 28 mètres. Le poinçon repose sur une enrayure classique à huit pans. La flèche a été descendue au sol à l'aide d'une grue, pour être restaurée et remise en place.

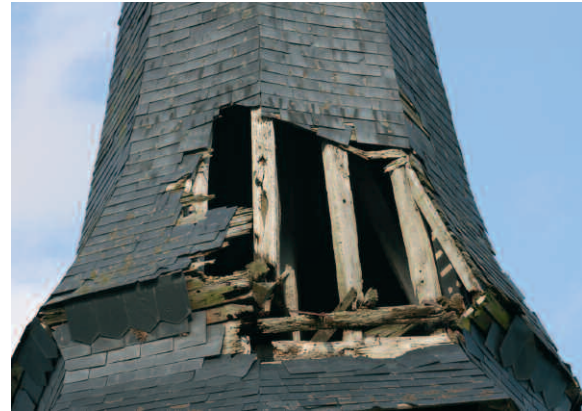
5

5. Détail de la flèche du clocher endommagé

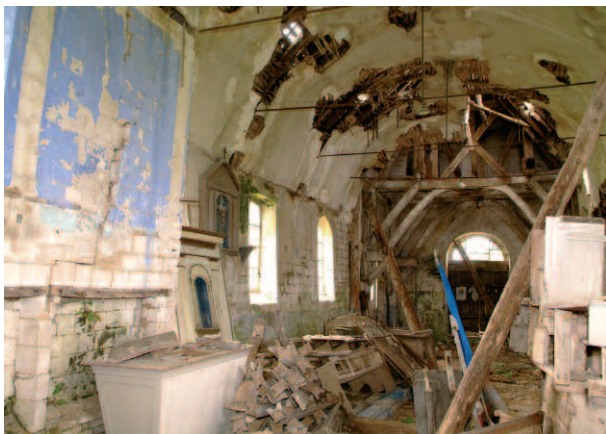
6

6. Vue intérieure vers le revers de la façade occidentale

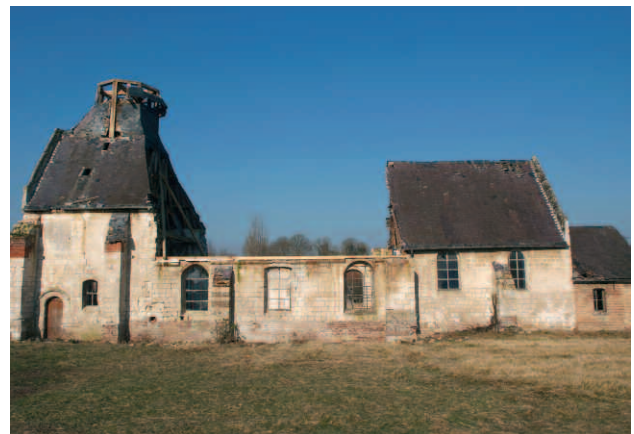
7

C'est ainsi que de 1972 à 2010, l'église de Dreuil-Hamel n'a reçu aucun entretien : les couvertures crevées laissaient la pluie pourrir les charpentes. Très vite, un groupe de paroissiens s'est réuni pour tenter de sauver l'église. Mais ce n'est qu'en 2010 qu'il a réussi à en devenir propriétaire pour un euro symbolique. Depuis cette date, les travaux ont

7. Façade sud après la démolition de la toiture de la nef
(cl. Fr. Rouillard)

travaux de maçonnerie. La charpente de la nef comporte des fermes classiques qui étaient tellement endommagées qu'elles ont dû être refaites à neuf. Seuls les poinçons d'origine ont pu être conservés. Les couvertures ont été entièrement refaites en ardoises.

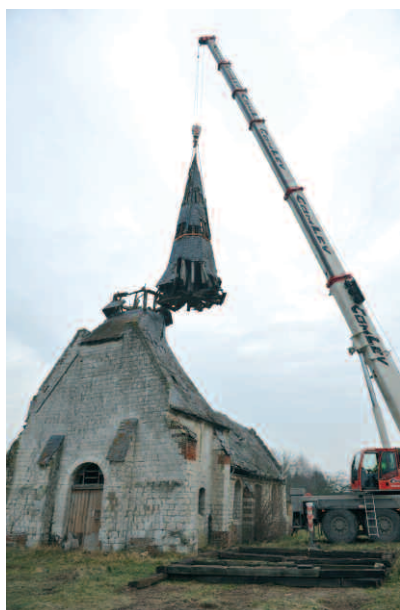
8

8. Dépose de la flèche du clocher
(cl. Fr. Rouillard)

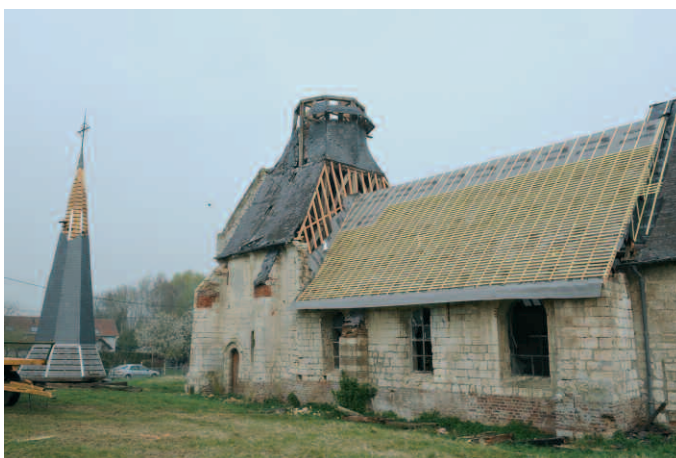
9

9. Restauration de la couverture

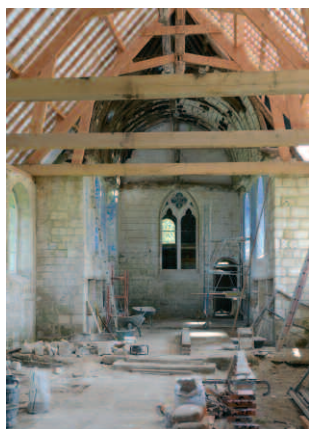
10

10. Vue intérieure pendant la pose
de la couverture

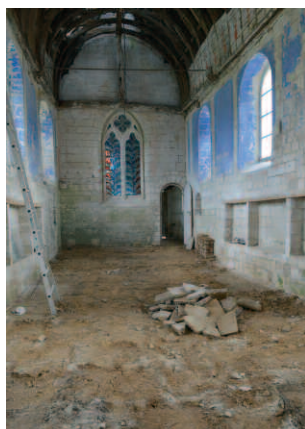
11

11. Restauration du chœur

Les contreforts semblent avoir été ajoutés tardivement pour conforter la stabilité des murs. Le chœur comporte une fenêtre axiale qui pourrait dater du XIII^e siècle. Le remplage de cette baie vient d'être refait et de nouveaux vitraux ont été posés aux fenêtres du chœur.

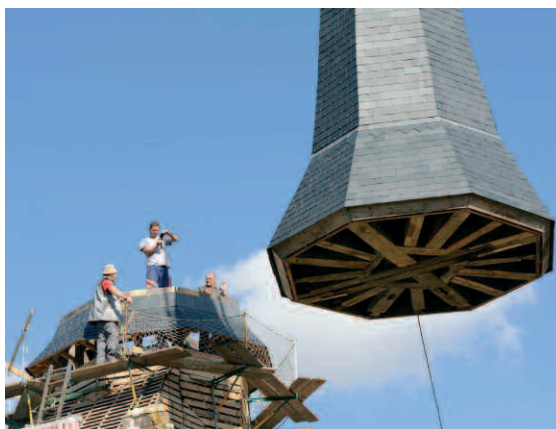
12

12. Pose de la nouvelle flèche
(cl. Fr. Rouillard)
