# ARTHONNAY

*Yonne, canton Cruzy-le-Châtel,  
arrondissement Avallon, 170 habitants*  
I.S.M.H. 1926 (mur méridional M.H. 1936)

Arthonnay (Yonne)  
Église Saint-Valentin

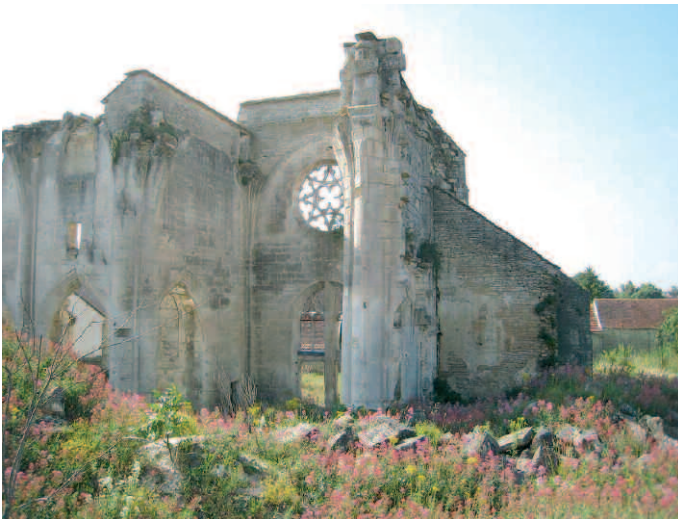
1

1. Revers de la façade du bras sud du transept
2. Photos comparatives du chevet en 1936 et en 2008
3. Plan

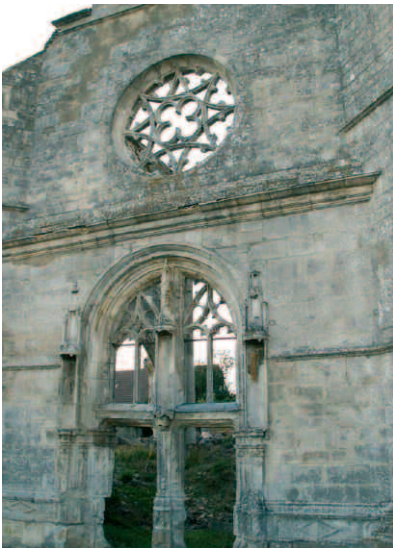
4

4. Façade du bras sud du transept

l'état d'abandon, ce qui provoqua des effondrements partiels en 1924, puis en 1926. Probablement pour préserver l'édifice d'une destruction totale, on l'inscrivit sur l'Inventaire supplémentaire des Monuments historiques en 1926 puis, en 1932, on classa le mur méridional avec son portail et sa belle rosace.

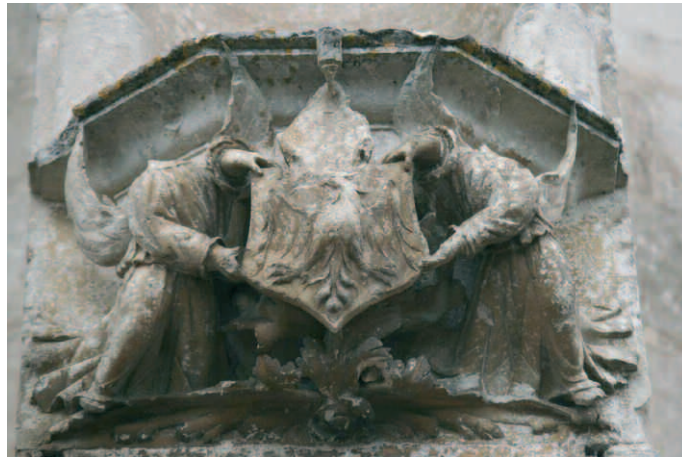
5

5. Armoiries d'Antoine de Vienne,  
premier abbé commendataire  
de Molesmes

La grande église d'Arthonnay, dédiée à saint Valentin, est actuellement réduite à d'impressionnantes ruines qui s'imposent à l'entrée nord du village. Il s'agissait d'un vaste édifice entrepris à partir de 1535 et dont la nef ne fut, semble-t-il, jamais achevée. Élevé en pierre de taille, il synthétisait de façon grandiose des éléments appartenant à la tradition du gothique flamboyant et une riche décoration déjà Renaissance. Selon une iconographie relativement rare, un bas-relief encastré dans le mur méridional figure la pose de la première pierre et porte l'inscription suivante : « l'an mil VcXXXv le XX<sup>e</sup> de juin Claude Carre sa feme et ces enffens ont assis cette premiere pierre de ceans. Prie Dieu pour eulx ». Une seconde inscription signale que, la même année, Pierre Bossard fonda « ce St tabernacle ». Quant au monument, il fut réalisé à l'initiative d'Antoine de Vienne, premier abbé commendataire de Molesmes, qui se fit enterrer dans l'église en 1551. Sur l'un des contreforts deux anges portent encore un écu à ses armes.

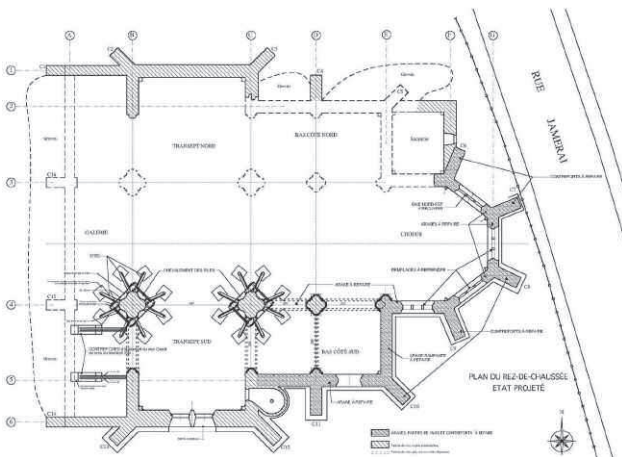
6

6. Plan montrant les étaielements prévus

En 1985, le conseil municipal décida la mise en valeur et la protection des ruines, aidé en cela par une association particulièrement active, l'Arthonnaysienne. Plusieurs actions de consolidation furent conduites en 1988 et 1990. Une étude générale, remise en 2008 par Marc Walter, architecte du patrimoine, prescrivit une série de travaux répartis en cinq tranches. La première phase concerne les consolidations provisoires et urgentes de deux piles de la croisée du transept, pour laquelle la Sauvegarde de l'Art français a versé un don de 15 000 € en 2010.
