ARTONGES

Aisne, canton de Condé-en-Brie, arrond. de Château-Thierry, 134 hab.

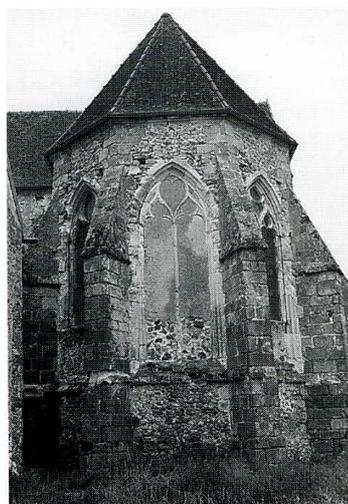
1

Artonges (Aisne),
église Saint-Pierre.
1. Chevet avant travaux.
2. Détail des fenêtres nord et
nord-est du chevet avant
travaux.
3. Vue intérieure.

Église Saint-Pierre. L'église d'Artonges comporte une nef amputée de ses bas-côtés, dont les deux premières travées, si l'on en croit la trace des grandes arcades en plein cintre, doivent remonter à l'époque romane. La troisième travée conserve des traces de grands arcs brisés, peut-être les vestiges d'une croisée de transept. Les parties orientales de l'édifice, entièrement voûtées d'ogives, sont beaucoup plus imposantes. Elles ont été élevées à la fin du XV^e siècle. Si le transept a été considérablement modifié, avec notamment la suppression du bras nord, après la seconde guerre mondiale, la croisée étant désormais fermée par un mur percé d'une fenêtre moderne, en revanche l'abside à cinq pans offre encore un des plus beaux spécimens de l'architecture de la fin du Moyen Age dans la région, avec ses fenêtres à réseaux flamboyants, qui ont retrouvé récemment leurs dimensions d'origine, après élimination des maçonneries en mauvais état qui en bouchaient la partie inférieure. Des éléments de vitrerie ancienne du XVI^e s. doivent reprendre place dans les quatre baies latérales de l'abside. Pour ces travaux de réfection de l'abside, la Sauvegarde de l'Art Français a accordé une subvention de 55 000 F en 1995.
