BLINGEL

*Pas-de-Calais, canton Le Parcq,
arrondissement Arras, 107 habitants*

Blingel (Pas-de-Calais)
Église Saint-Martin

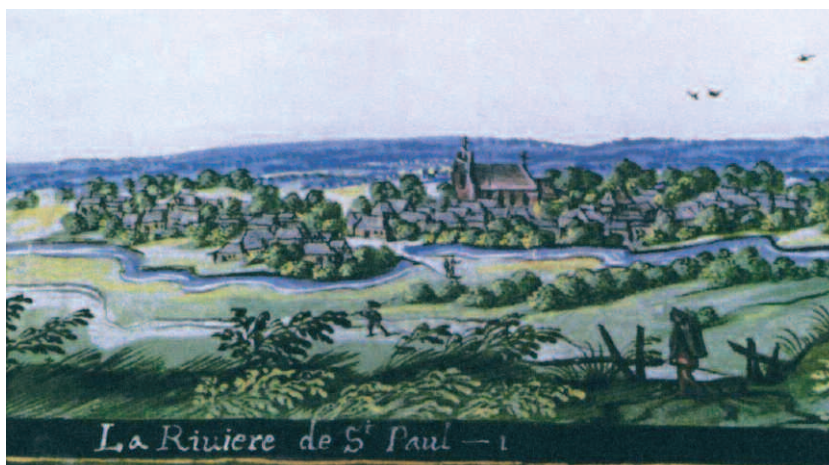
1

1. Gouache tirée des Albums de Croÿ, début XVII^e s.
2. L'église vue du sud-est

Représentée au début du XVII^e s. sur une gouache des Albums de Charles de Croÿ, l'ÉGLISE SAINT-MARTIN comprenait une tour-clocher, une nef en briques de quatre travées et un chœur de petites dimensions. Vraisemblablement ruinée au cours des guerres dont la région fut le théâtre jusqu'à la fin du règne de Louis XIV, elle fut relevée dans la seconde moitié du XVIII^e siècle.

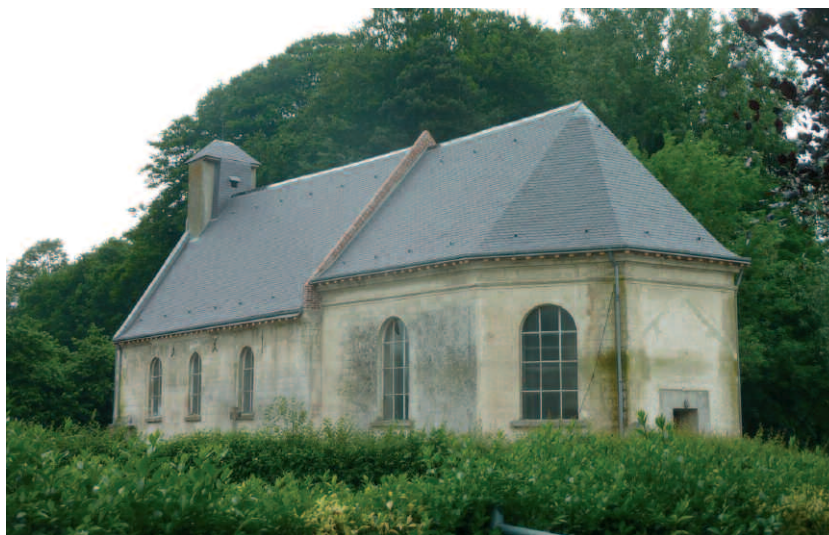
2

Entièrement construit en pierre crayeuse, l'édifice actuel consiste en une nef prolongée par un chœur légèrement plus étroit et plus élevé, terminé par une abside à trois pans. La façade ouest se signale par la présence d'un contrefort central et d'un court clocher.

Les travaux de restauration de l'église ont concerné essentiellement les maçonneries, la charpente et la couverture, ainsi que la restitution d'une voûte lambrissée permettant de rendre à l'espace intérieur son volume d'origine. Pour participer à ces travaux, la Sauvegarde de l'Art français a accordé 10 000 € en 2012.

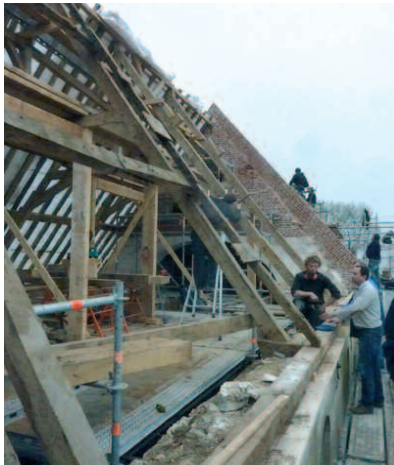
4

4. Charpente en cours de restauration

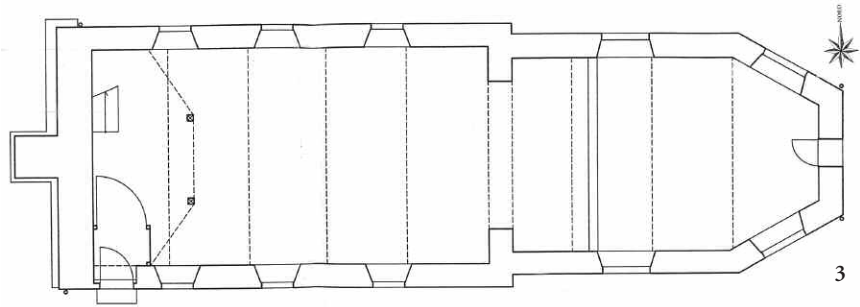
3

3. Plan (H. Dewerd, arch., 2008)

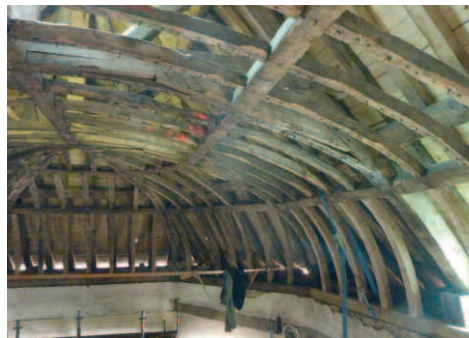
5

La voûte lambrissée d'origine, au profil surbaissé, avait été dissimulée par la pose d'un plafond intermédiaire en fibrociment, qui masquait les problèmes sans chercher à les résoudre.

5. Charpente après retrait du plafond

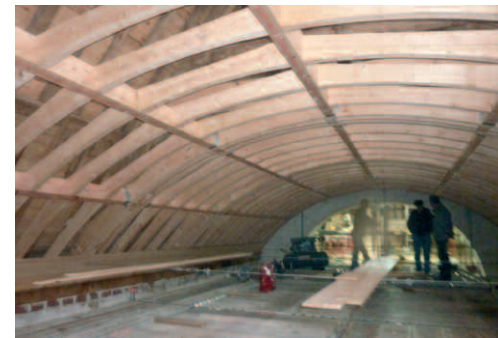
6

6. Cerces restaurées
