Bourguignons (Aube)

Église Saint-Vallier

BOURGUIGNONS

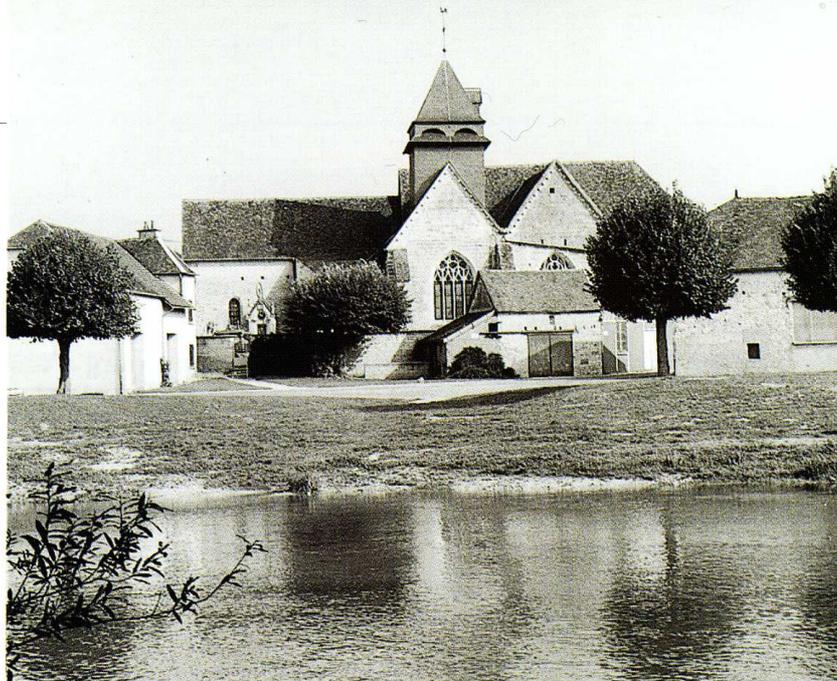
1

1. L'église vue du sud

L'ÉGLISE romane Saint-Vallier, située au centre du bourg, fait partie de ce groupe d'églises champenoises dont le transept et le chœur, à la charge des décimateurs, ont été reconstruits à la fin du XV^e et au début du XVI^e s., alors que les nefs, à la charge des paroissiens, ont été le plus souvent conservées faute de moyens. Son plan en croix se compose d'une courte et basse nef unique, d'un double transept et d'une abside à trois pans terminée par un chevet plat. Les doubles transepts et les chevets plats, qui ont connu un grand développement dans la région troyenne au XVI^e s., sont l'une des caractéristiques de l'architecture religieuse de cette région et correspondent souvent à l'amorce d'une reconstruction de la nef, non poursuivie comme c'est le cas ici. Le côté sud du double transept est du XVI^e siècle. Au XIX^e s., le côté nord du transept a été construit ou reconstruit dans le style du XVI^e, l'abside restaurée et les voûtes de la nef refaites en bois et plâtre.

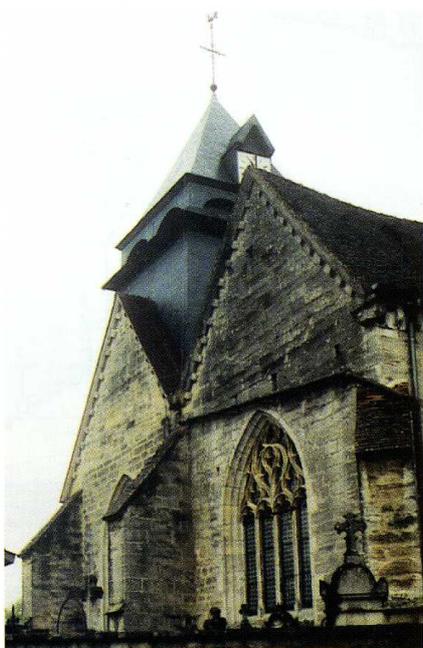
2

2. Fenêtres sud du double transept

L'abside, de même hauteur que le transept, est épaulée par deux gros contreforts d'angle. Chaque pan est percé d'une fenêtre en plein cintre à réseau Renaissance appartenant à la seconde moitié du siècle. La fenêtre nord est aujourd'hui bouchée. Les façades latérales du double transept, séparées par un contrefort, présentent les caractéristiques que l'on rencontre dans la plupart des églises auboises à double transept, un pignon et une couverture indépendante par travée. La corniche à modillons simplement épannelés qui court sous la couverture des transepts est la seule décoration extérieure de l'édifice du XVI^e siècle. Ce dispositif est fréquent dans les églises de la région ; on le rencontre à Pouan,

Polisot ou Gélannes par exemple. Le bras sud du transept est éclairé au sud et à l'est par de larges fenêtres en arc brisé garnies d'un remplage flamboyant. La différence de style des remplages des fenêtres du transept et du chœur laisse à penser que le transept est antérieur de quelques années au chœur dont les remplages des fenêtres sont franchement Renaissance. La croisée est surmontée d'un petit clocher carré terminé par une pyramide. Le sommet des murs goutterots de la nef romane est orné d'une corniche à modillons sculptés dont certains

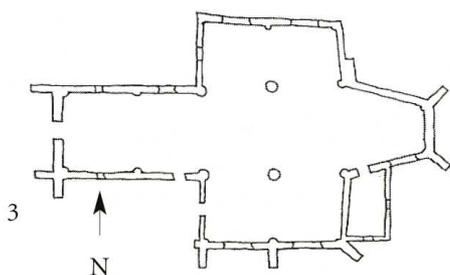
3

3. Plan

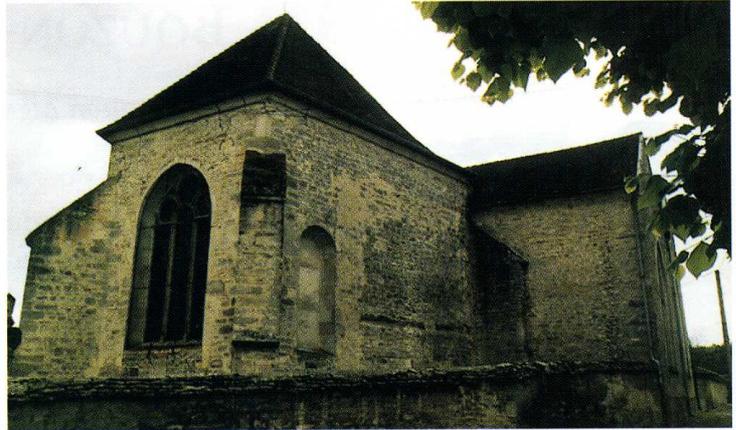
1. Chevet et bras nord du transept

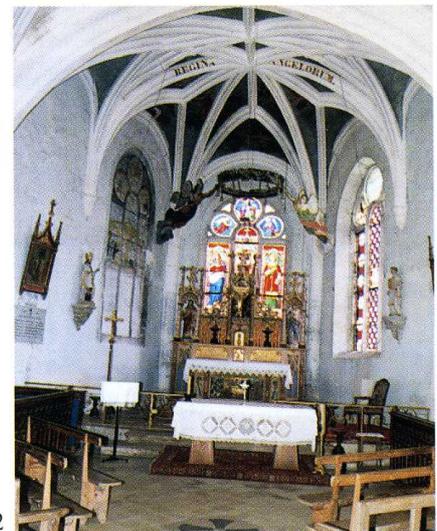
2

2. Chœur

1
certains représentent des têtes caricaturales sans doute réemployées. L'édifice est couvert d'une voûte d'ogives du XIX^e s. qui retombe par pénétration sur les piles engagées ; le restaurateur a su assez bien harmoniser les moulures modernes avec celles des piles des transepts. Ces six piles à noyau cylindrique, courtes et trapues, reposent sur des bases à moulures arrondies séparées par des gorges, cavets, scoties. Les voûtes y pénètrent directement, sans l'intermédiaire de chapiteaux. Le chœur est voûté d'un réseau complexe d'ogives à liernes et tiercerons en étoile qui reposent sur des culots. Les clés de voûte sont dépourvues de sculpture. Cet ensemble a été agrémenté au XIX^e s. d'un décor peint d'angelots et d'inscriptions entourées de couronnes de laurier.

Le mauvais état de la charpente du chœur, modifiée au fil du temps par la suppression de pièces rigidifiant l'ensemble, a nécessité une restauration générale. La triangulation longitudinale a été reconstituée avec des croix de saint André, les fermes ont été redressées et les sablières, qui n'assuraient plus la répartition des charges, ont été replacées correctement. Les voûtains, les arcs doubleaux et les formerets ont également été restaurés. Pour ces importants travaux, la Sauvegarde de l'Art français a attribué une subvention de 100 000 F à la commune en 1999.
