Chambors (Oise)  
Église Saint-Sulpice  
1. Façade sud  
2. Abside  
3. Plan (J. Bonnard, arch., 2001)

## CHAMBORS

L'ÉGLISE SAINT-SULPICE de Chambors relevait sous l'Ancien Régime de l'archidiaconé du Vexin français, le patronage de la cure appartenant à l'archevêque de Rouen depuis le milieu du XIII<sup>e</sup> siècle.

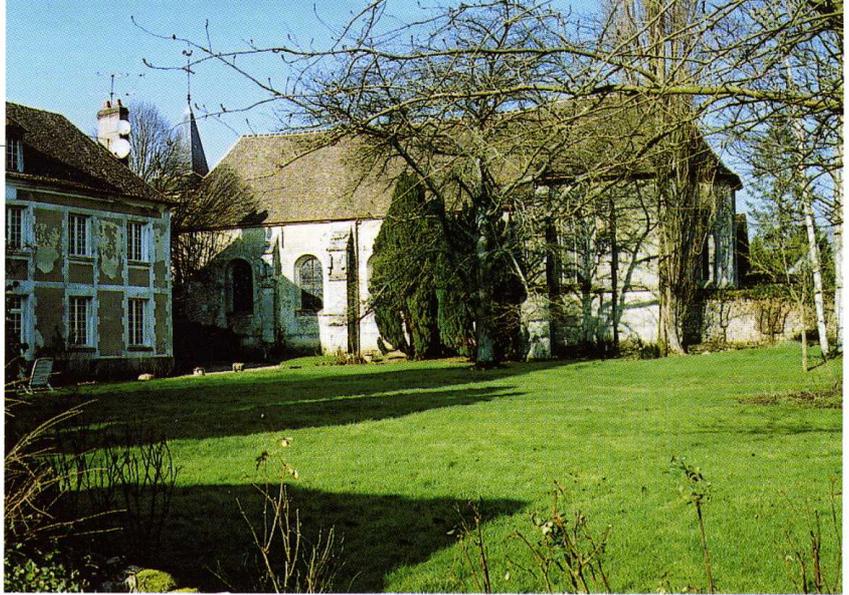
1

Précédée d'une place qui occupe le site d'un ancien cimetière, l'église comprend, au-delà d'un clocher-porche, une nef à vaisseau unique qui se prolonge en une abside polygonale.

La nef a été bâtie vers 1770 grâce aux libéralités de Marie-Thérèse Le Petit d'Aveine, veuve d'Yves-Jean-Baptiste de la Boissière, seigneur de Chambors. Elle est éclairée sur les côtés par quatre baies en plein cintre entre lesquelles s'élèvent des contreforts de profondeur curieusement alternée. La voûte de briques en plein cintre, sans doute de la fin du XIX<sup>e</sup> s., entraîna, par sa charge excessive, un fort dévers des murs gouttereaux qui nécessita sa démolition et son remplacement par un lambris plus léger.
