## CHAMPDOLENT

Canton et arrondissement Saint-Jean d'Angély, 399 habitants  
ISMH 1925

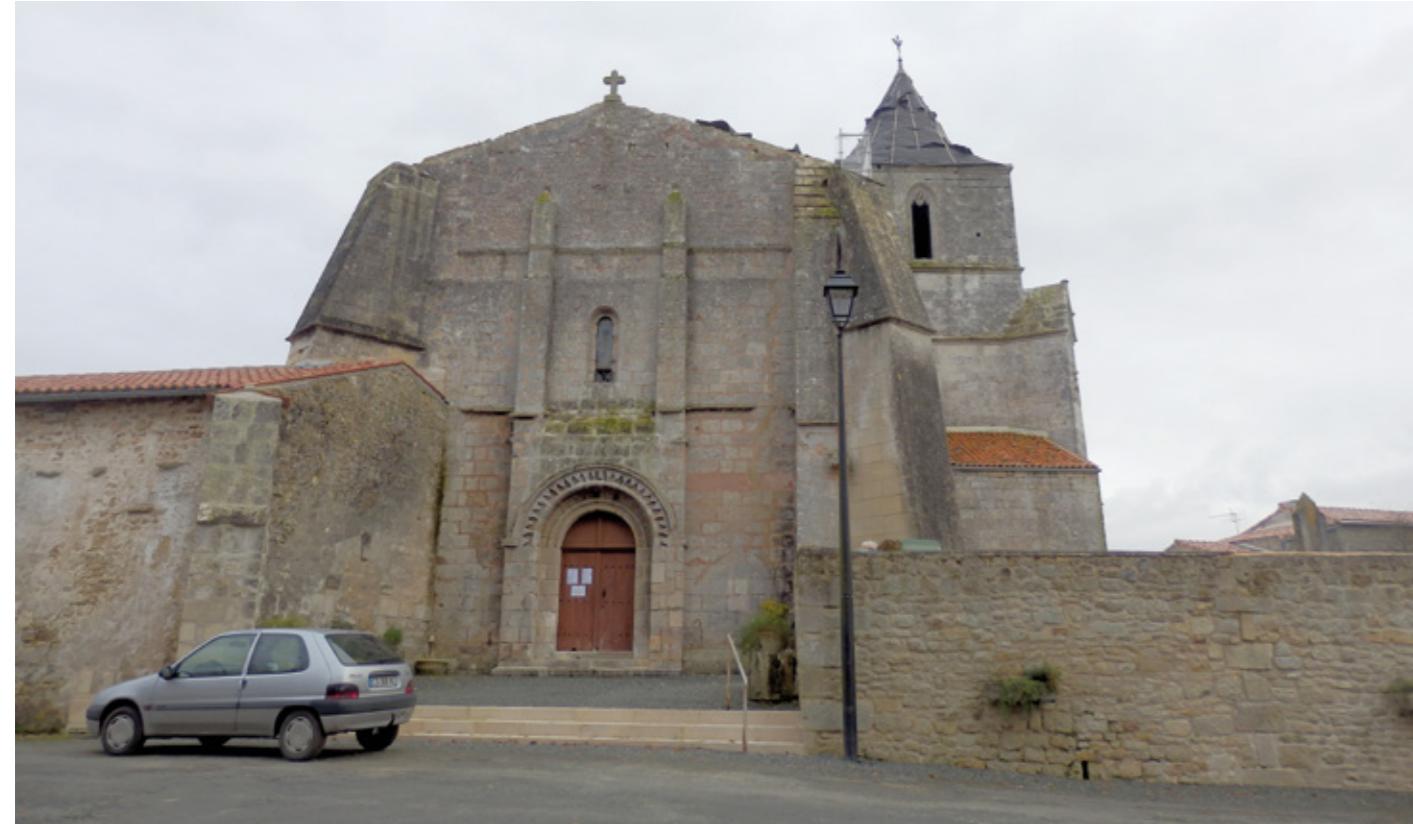
1. Façade ouest

Le portail, qui s'ouvre dans une surépaisseur du mur de façade renforcé par deux contreforts plats, est en plein cintre et sans tympan ; il a pour principal ornement un

masque humain très stylisé, qui forme la clef de la voussure la plus externe, décorée de triangles, la pointe tournée vers l'intérieur de l'arc, motif qui se retrouve sur les arcatures de la corniche de l'abside et dans l'arrondi de l'encadrement extérieur des fenêtres de la nef. La partie supérieure de la façade a été manifestement reconstruite et l'on peut s'interroger sur la date de la croix antéfixe qui la surmonte. À l'extrémité droite de la façade une niche, malheureusement mutilée, a été aménagée dans le contrefort d'angle au début du XVI<sup>e</sup> siècle.

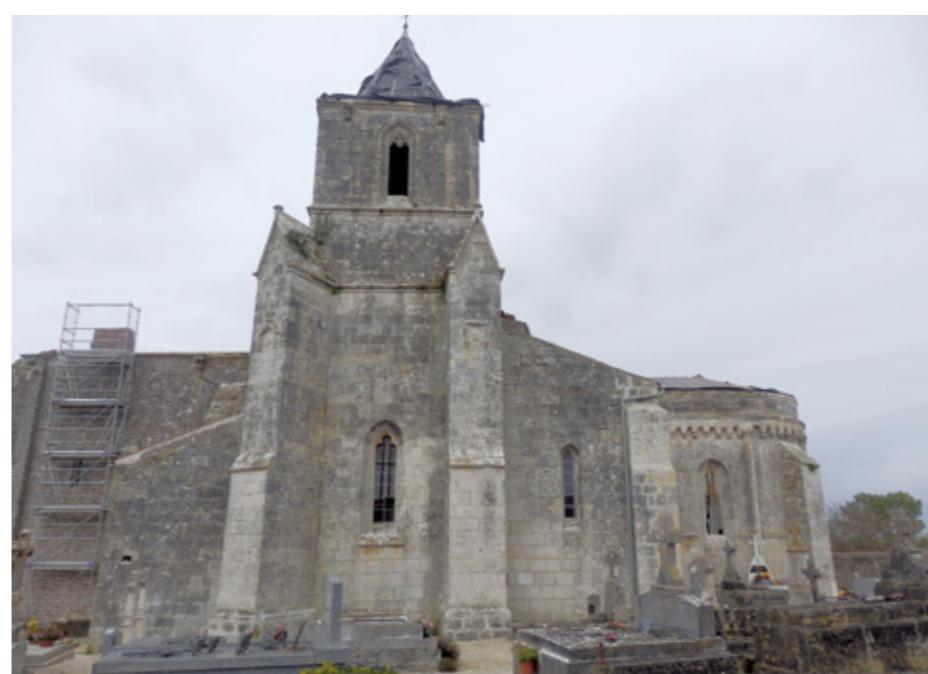
3. Façade sud

Au cours du XV<sup>e</sup> siècle, une chapelle fut aménagée, en forte saillie, sur le flanc sud de l'église ; pourvue, sur sa façade occidentale, d'une petite porte extérieure, sommée d'un arc en accolade et aujourd'hui murée, cette chapelle communiquait avec la nef par deux arcs brisés inégaux percés dans le mur sud et retombant sur un pilier circulaire ; celui de

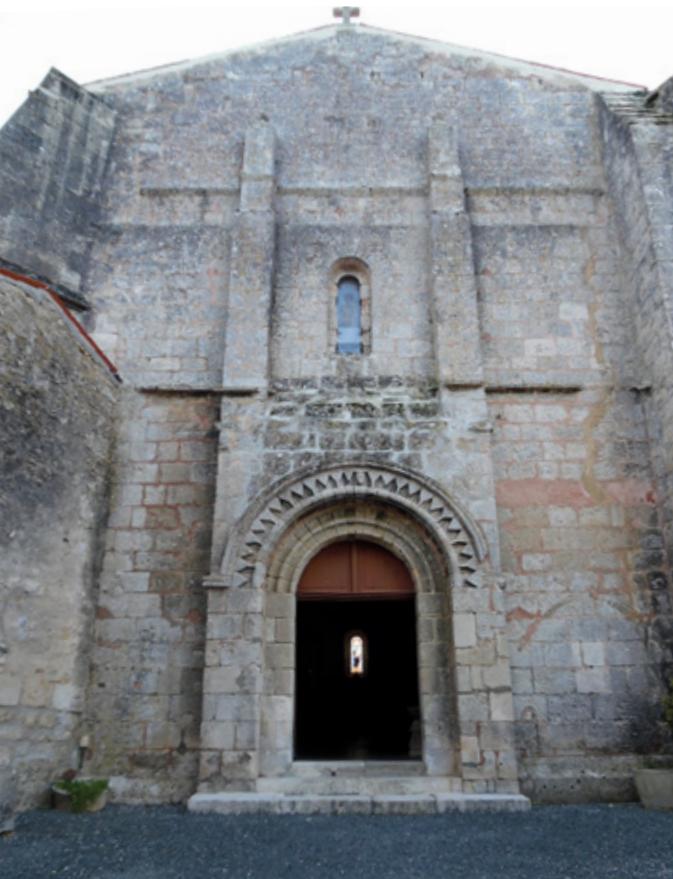
5. Portail ouest

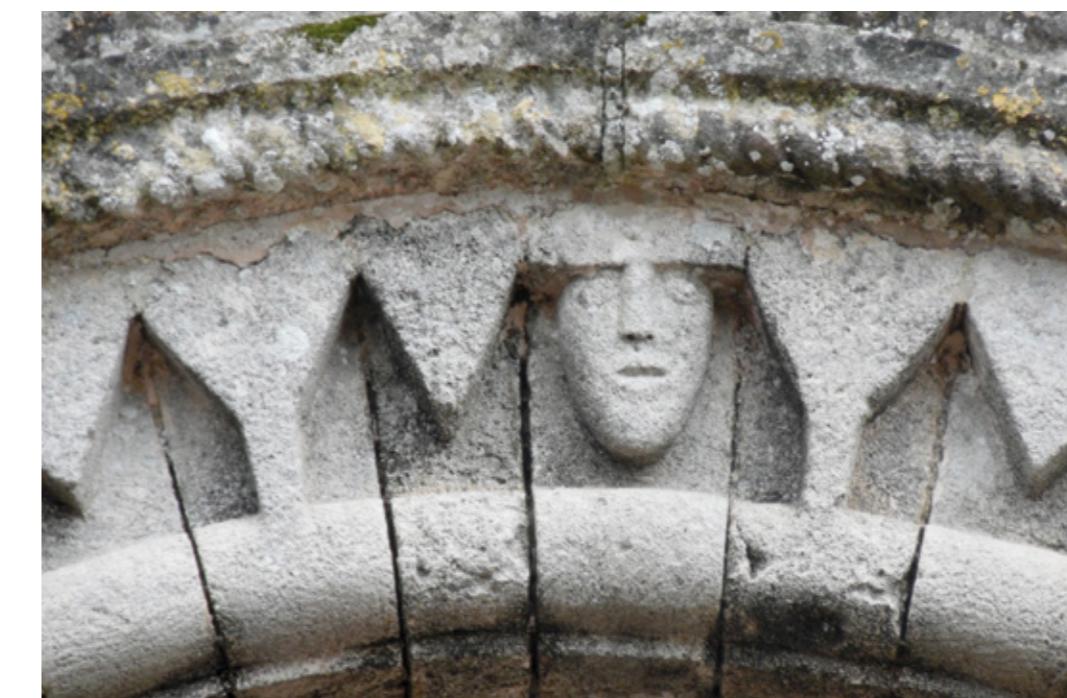
7. Détail de la voussure du portail

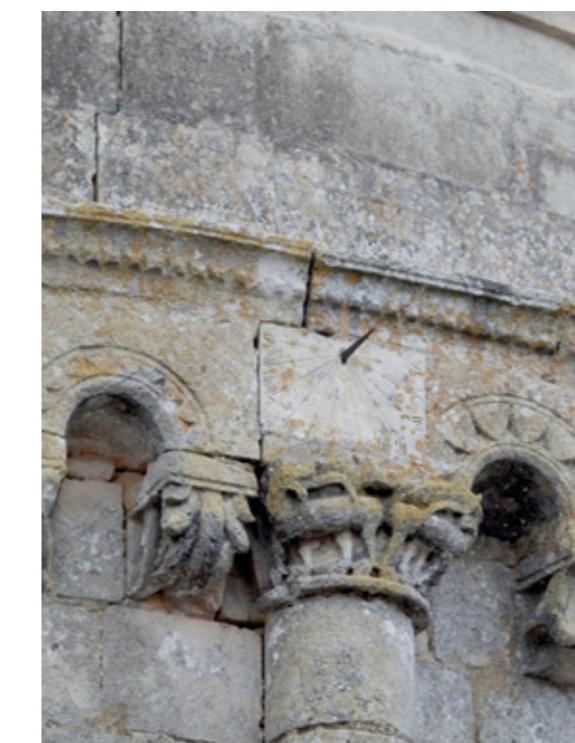
9. Arcatures extérieures de l'abside

Entourée de son cimetière dans lequel les tombes anciennes sont encore nombreuses, l'église de Champdolent, dédiée à la Nativité de la Vierge, s'impose par la silhouette massive de son clocher carré, apparenté à un type largement répandu en Poitou et en Saintonge, mais dont les dimensions sont ici assez exceptionnelles. Le contraste est très marqué entre ce clocher, épaulé de puissants contreforts, la longue nef auquel il est accolé et la délicatesse de l'abside, exemple très caractéristique de l'architecture romane de la Saintonge, avec ses contreforts-colonnes et sa corniche soutenue par des arcatures décorées qui reposent elles-mêmes sur des modillons sculptés de motifs dont le répertoire est des plus remarquables.

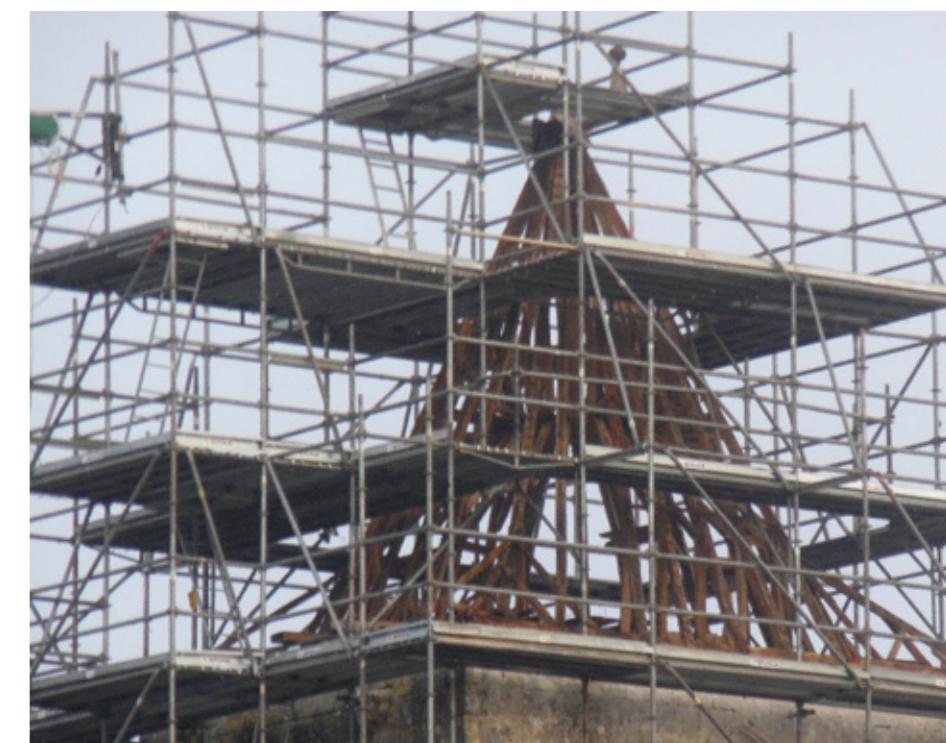
10. Flèche du clocher en cours de restauration

Mais elle demeure un bel édifice, avec une abside véritablement remarquable. L'état de vétusté de la charpente du clocher qui avait, en 2003, entraîné la fermeture du chœur par une cloison, avait été aggravé en par l'effet d'une tempête en juin 2013 ; une intervention d'urgence s'imposait pour préserver cette partie de l'édifice dont l'importance

est considérable dans le paysage de ce site de la vallée de la Boutonne. La Sauvegarde de l'Art français a accordé 7 000 € en 2015 pour la restauration de la couverture et de la charpente, et pour des reprises ponctuelles de la maçonnerie du clocher.
