CHÂTEAUNEUF-DE-GALAURE

Châteauneuf-de-Galaure (Drôme)
Église Saint-Pierre

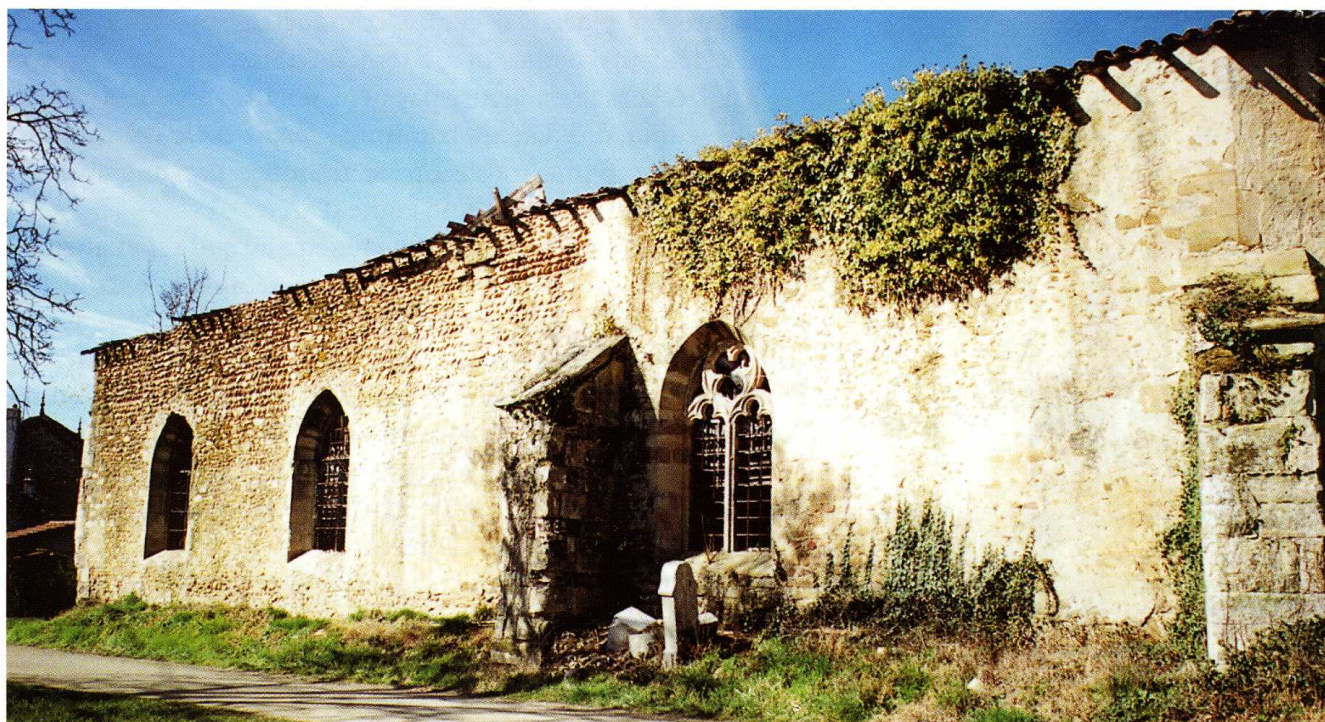
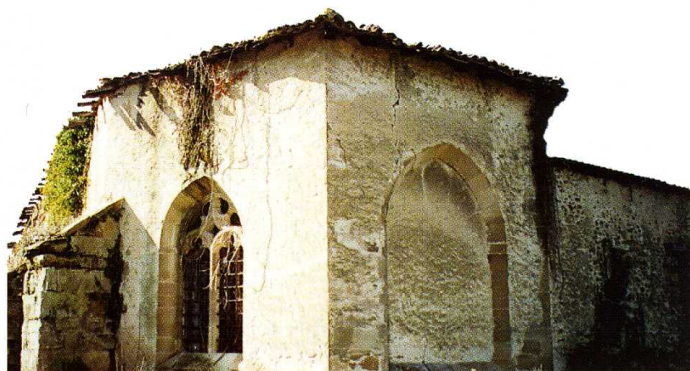
1. Mur sud de la nef et du chœur
2. Chevet

sont encore en place. Le centre comportait une rosace dont quelques éléments, petites fleurs remarquables, ont été retrouvés sur le sol. L'éclairage est assuré par deux fenêtres en arc brisé percées dans le mur sud. Un arc triomphal sépare cette nef du sanctuaire, composé d'une travée carrée terminée par une abside à trois pans, le tout couvert d'une voûte d'arêtes.

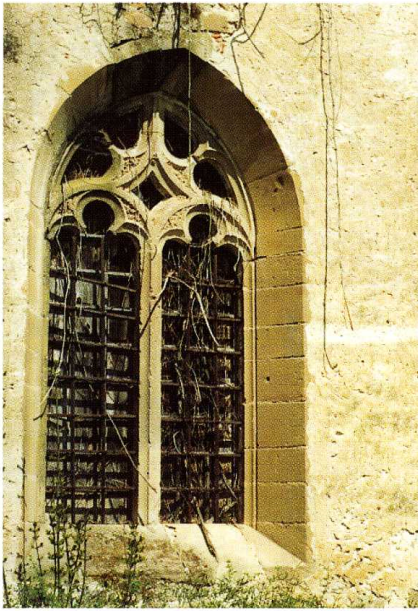
1

Châteauneuf-de-Galaure (Drôme)
Église Saint-Pierre
1. Fenêtre sud-est du chœur
2. Fenêtre sud du chœur
3. Décor peint de la voûte du chœur

Dans la travée droite du chœur, une fenêtre au sud est analogue à celles de la nef, elle a conservé un beau remplage encore très gothique. La fenêtre dans le mur sud-est du chevet paraît appartenir à la même époque, mais le dessin des remplages est différent. Une troisième fenêtre, percée dans le mur oriental, a été obturée lors de l'installation du maître-autel au XVII^e s., mais on la devine sur la paroi extérieure. Ces fenêtres, encore très gothiques d'inspiration, confirment l'importance de Charrière comme rare témoin de cette époque dans la région.

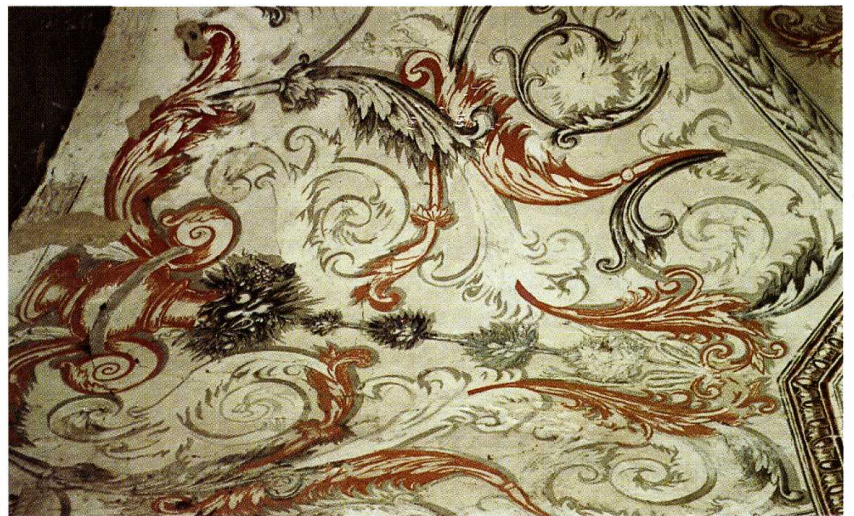
3

Cette importance est confortée par l'étonnant décor peint à l'intérieur du sanctuaire. À lui seul il justifierait la nécessité de sauver le monument. Sur le mur méridional on distingue encore un ou plusieurs épisodes de la vie de saint François d'Assise. Beaucoup plus dégradées, les scènes du mur nord ne sont plus identifiables. Dans ce mur, la porte donnant accès à la sacristie, possède un bel encadrement en pierre avec arc en accolade et écusson orné d'armoiries. Sur les voûtes du chœur se déploient des motifs floraux, de beaux rinceaux décoratifs. Le revers de l'arc triomphal est revêtu de draperies.
