# COCLOIS

*Aube, canton Ramerupt, arrondissement Troyes,  
146 habitants  
I.S.M.H. 1926*

Coclois (Aube)

Église Saint-Maurice

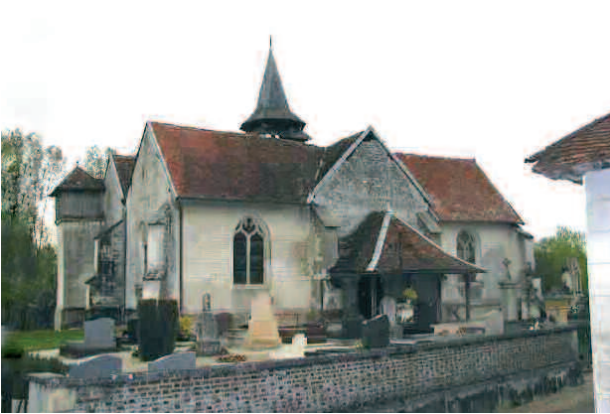
1

L'édifice, situé au centre du village, est une église-halle, de plan rectangulaire irrégulier, orientée N.N.E.-S.S.W., précédée d'un porche en bois et surmontée d'un clocher couronné d'une courte flèche auquel on accède par une tourelle située sur le bas-côté nord. Ces deux derniers éléments datent, comme l'aménagement intérieur, du XVII<sup>e</sup> siècle.

1. Façade occidentale et porche

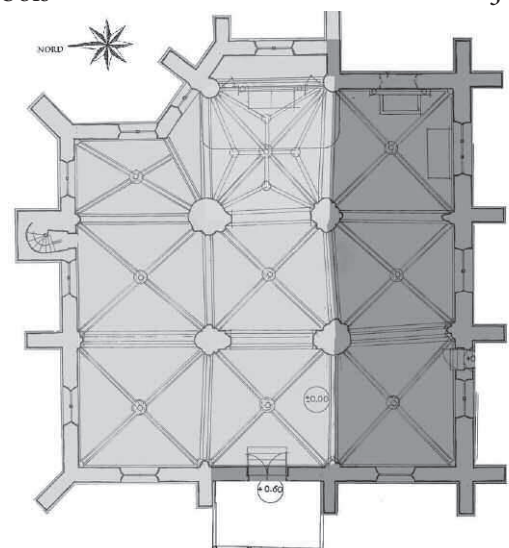
3

La nef se compose de trois travées à deux collatéraux, disposition courante dans le département. Les piles cylindriques sont renforcées par des pilastres. Seul le chœur, à chevet plat et à pans coupés, a été reconstruit au XVI<sup>e</sup> siècle. Il n'y a pas de nef. La première travée du bas-côté nord du chœur fait office de chapelle de semaine.

3. Plan (Kheops Architecture Sarl)

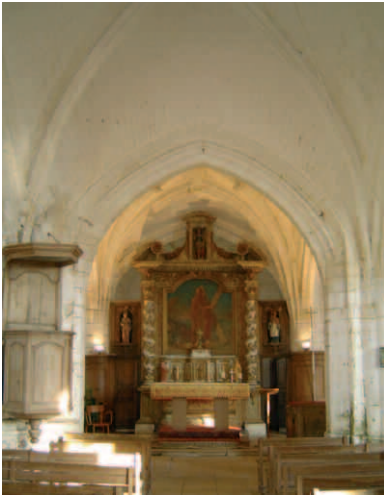
8

8. Vue intérieure vers le chœur

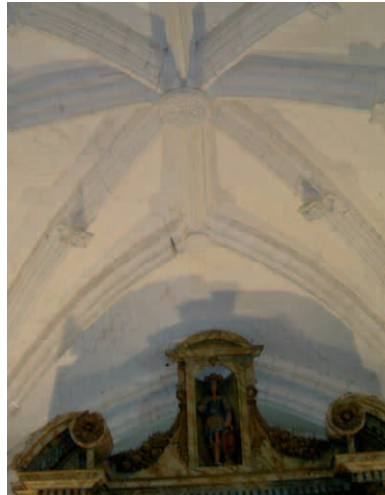
9

La nef est voûtée d'ogives à pénétration sans chapiteaux, alors que les voûtes des bas-côtés retombent sur de petits supports, et que celles du chœur sont à liernes et à tiercerons. Elle est éclairée par de larges fenêtres basses en plein cintre à remplages flamboyants. Ces fenêtres ont été garnies, au début du XVI<sup>e</sup> s., de vitraux historiés qui ont beaucoup souffert au cours du temps, et plus particulièrement pendant la seconde guerre mondiale, lors de l'explosion d'un dépôt de munitions situé à proximité de l'église. Seule une verrière posée en 1863 a échappé à cette destruction. Elle représente la Vie de la Vierge, sainte Élisabeth, saint Maurice et saint Charles Borromée. Les vitraux endommagés ont été restaurés par Gaston Vinum en 1947. Une verrière composite rassemble des éléments de vitraux épars, entre autres un saint abbé agenouillé sur un fond damassé, une donatrice à genoux sur un prie-Dieu présentée par sainte Catherine, un évêque bénissant et des armoiries, le tout figuré dans un cadre d'architecture.

9. Voûtement du chœur

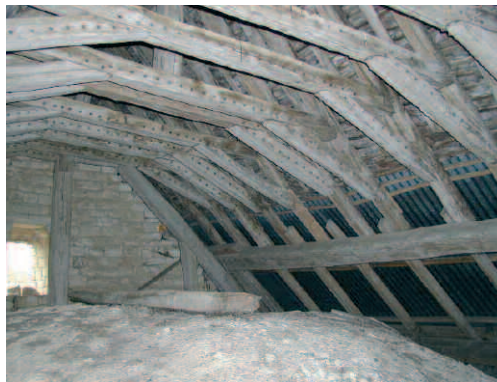
11

L'édifice, sans travaux ni entretien depuis de nombreuses années, est très dégradé. La charpente présente de nombreux désordres : les assemblages sont rompus et les sablières ne sont plus soutenues, plusieurs pièces manquantes ont été grossièrement consolidées. Cette charpente a été remaniée à une date inconnue puisque, à l'origine, elle se composait de trois combles, un sur la nef et un sur chaque collatéral. Aujourd'hui, une seule charpente couvre l'ensemble de l'édifice. Les maçonneries sont aussi en très mauvais état. Si les parements extérieurs en craie sont bien conservés, l'intérieur, et plus particulièrement les combles, est construit en moellons dont certains sont tombés et d'autres ont perdu leur mortier en terre. Quant à la couverture en tuiles plates, elle est hors d'usage.

11. Combles

Pour aider la commune à entreprendre les travaux de restauration de l'édifice, la Sauvegarde de l'Art français lui a fait un don de 30 000 € en 2010.
