## COMBLOT

*Orne, canton et arrondissement Mortagne-au-Perche, 66 habitants*

L'ÉGLISE paroissiale de Comblot, placée sous le vocable de saint Hilaire, constitue un ensemble original, sur les bords de l'Huisne, et son décor intérieur retient l'attention par l'ampleur de son programme en regard de la modestie extérieure du bâtiment.

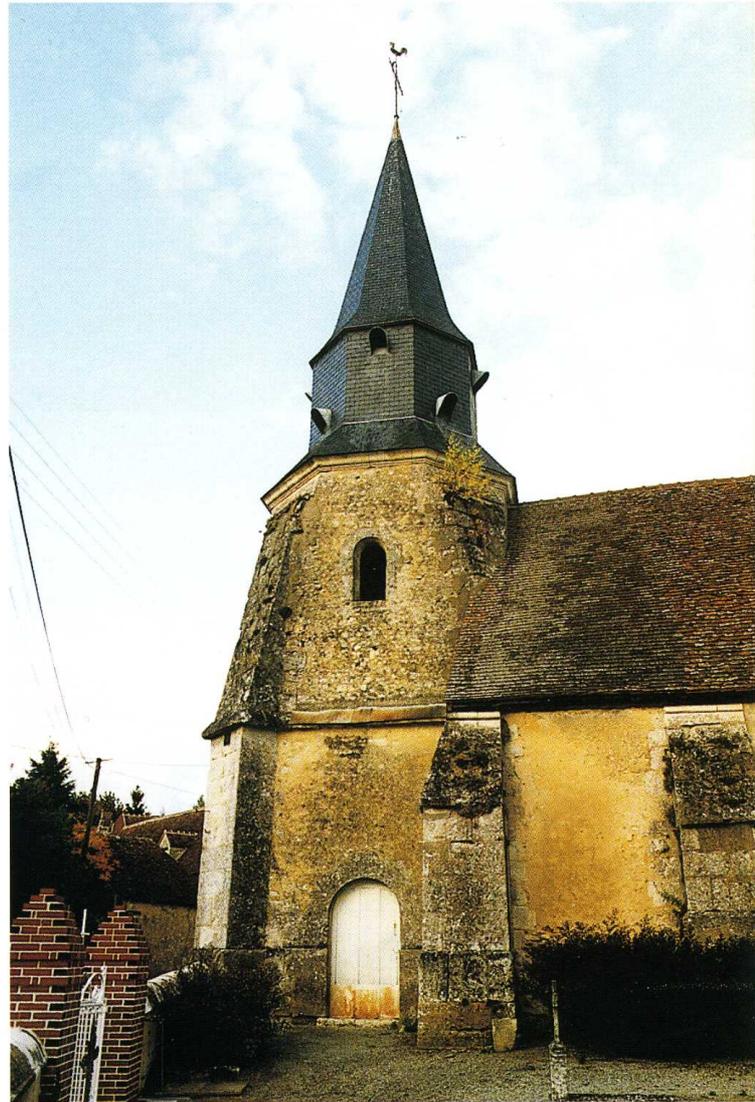
Comblot (Orne)  
Église Saint-Hilaire  
Façade sud du clocher

L'église se présente sous la forme d'un vaisseau unique se terminant par une abside semi-circulaire ; elle est précédée à l'ouest par un clocher-porche ; une sacristie a été ajoutée sur le flanc nord. Construite en moellons, l'église est couverte d'une toiture de tuiles, à l'exception de la couverture d'ardoises du clocher ; d'épais contreforts scandent sa face sud. L'irrégularité des ouvertures prouve la périodicité des interventions. Original par sa structure, le clocher-porche, qui repose sur une base carrée, adopte un plan octogonal au premier niveau ; épaulé par quatre puissants contreforts d'angle, il est couronné d'un clocher couvert d'ardoises, de plan également octogonal. Une élégante corniche de pierre de taille le ceinture.

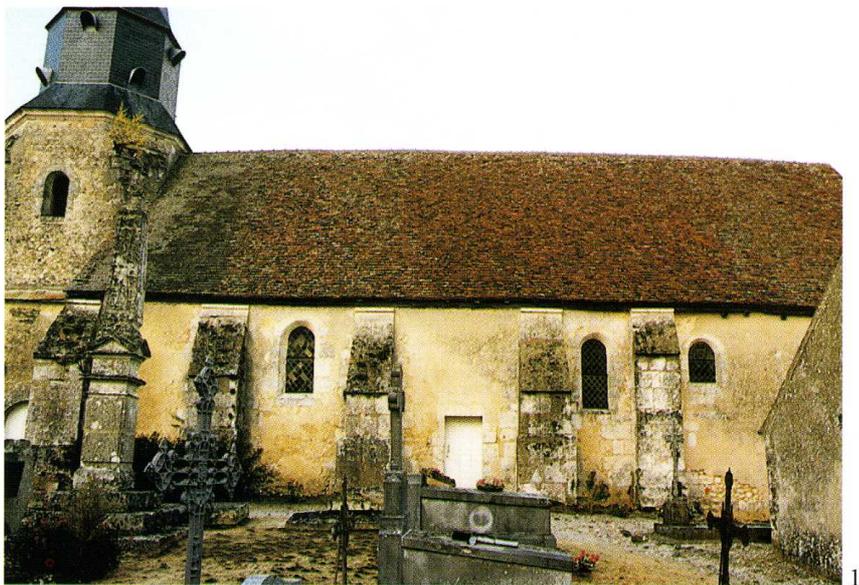
1. Façade sud de l'église

2. Vue intérieure vers l'abside

3. Charpente sur la nef

Le mauvais état des soubassements et des glacis des contreforts imposait une reprise des maçonneries extérieures ; la charpente du chevet exerçait des poussées sur les murs tandis que la voûte lambrissée de la nef présentait un réel danger en raison du risque de chute des lattes.

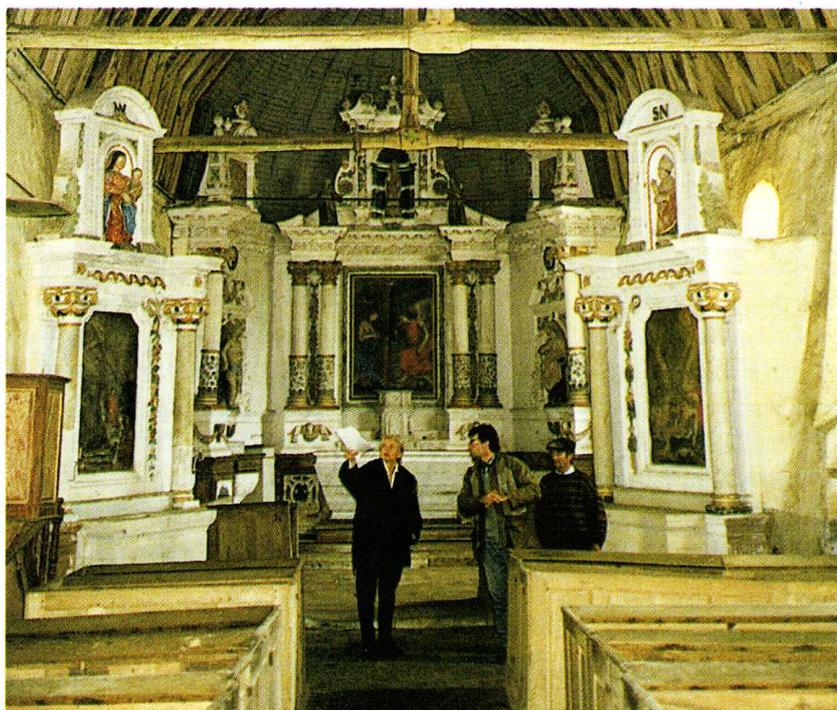
4. Coupe longitudinale

(B. Gecelé-Pasquier, arch.)

5. Plan (B. Gecelé-Pasquier, arch.)

À l'intérieur, l'église est couverte d'une voûte lambrissée qui, par son profil et la structure de ses entrants, évoque les chantiers du XVI<sup>e</sup> s. ; la différence des moulurations révèle cependant plusieurs époques d'intervention ou de réutilisation des matériaux ; le lambris, en très mauvais état de conservation, a été refait au XIX<sup>e</sup> s., à l'exception de la partie qui couvre le chœur, plus ancienne. Mais c'est davantage par l'ensemble du décor monumental que le regard est attiré. Le maître-autel principal, de pierre polychrome, est accompagné de deux parties en retour, à niches, qui, par leur plan en biais, épousent l'abside. Ce retable monumental, du XVII<sup>e</sup> s., révèle une composition savante. L'ensemble de l'abside est orné d'un maître-autel dans la partie centrale et de retours sur les pans coupés. Des colonnes cannelées, simples sur les côtés, jumelées dans la partie centrale, scandent l'ensemble. Le tableau du maître-
