CONNEZAC

*Dordogne, canton et arrondissement Nontron,
86 habitants
I.S.M.H. 1946*

Connezac (Dordogne)
Église Saint-Pierre

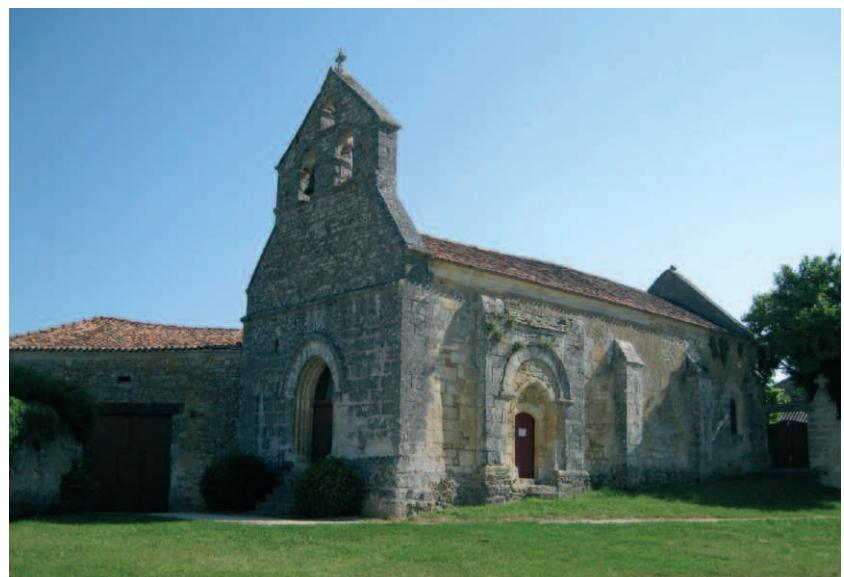
1

1. Vue sud-ouest de l'édifice
2. Plan

Au milieu d'un hameau formé de quelques jolies maisonnettes basses, en avant du château, accompagnée au midi de grands arbres et dominant un ample paysage vallonné, l'église, dont l'extérieur a été restauré avec discrétion, participe au charme d'un ensemble attachant.

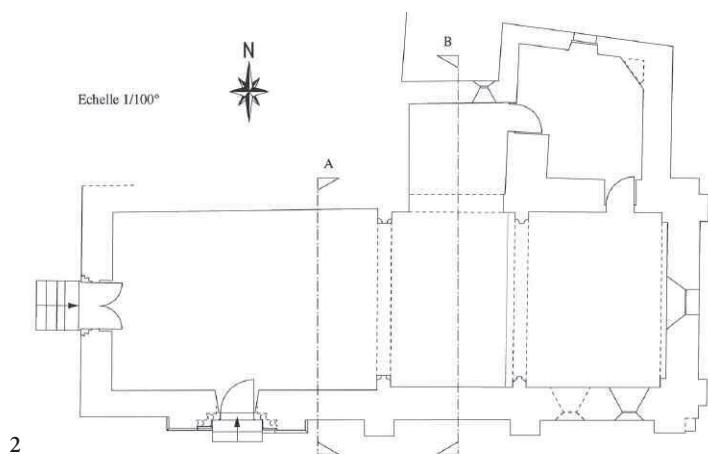
édifice rectangulaire (19,20 m sur 7,15 m) régulièrement orienté, de style roman, à chevet plat, qui a été remanié à la fin du Moyen Âge et depuis. Il n'a guère laissé de traces dans l'Histoire.

À l'intérieur, l'église forme un long rectangle divisé en trois travées inégales. Celle de l'ouest, qui correspond sensiblement à la moitié de la longueur totale, est couverte d'un berceau surbaissé récent en plâtre sur lattis, mais elle devait à l'origine posséder, comme le reste, un berceau brisé. La moitié orientale comprend deux travées rectangulaires. La première, un peu plus courte que le chœur, ouvre au nord, par un arc surbaissé sans mouluration, sur une chapelle carrée sous plafond dont le mur nord s'éclaire d'une courte baie chanfreinée ancienne. Elle communique avec une sacristie tardive établie au nord de la dernière travée. Ces deux travées orientales sont voûtées d'un berceau brisé sur doubleaux. Des dossierets de plan carré au niveau du sol ont reçu, à une hauteur de 80 cm environ, deux larges gorges qui en ont supprimé les arêtes. Cette mouluration se prolonge sans interruption pour former les doubleaux, où n'apparaissent ni chapiteau ni tailloir. Cette disposition, qui n'est pas romane, pourrait bien ne dater que du XIX^e s., époque qui a vu reprendre le berceau originel de cette partie de l'église. Le sol de l'édifice monte légèrement vers l'est.

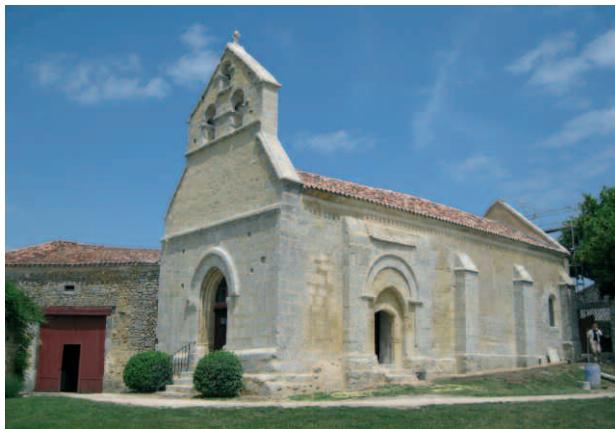
3

3. Vue sud-ouest après travaux

allongé de moindres dimensions, qui porte vers l'est trois contreforts plats sous glacis irrégulièrement espacés. Un quatrième contrefort disparu, sans doute analogue, devait marquer le raccord avec la façade ouest. Corniche et modillons ont disparu. La toiture à double pente est en tuile canal. Entre les deux contreforts orientaux du mur méridional, une fenêtre en plein cintre, légèrement ébrasée au-dehors et beaucoup plus largement au-dedans, éclaire le chœur. Dans la même travée, une seconde fenêtre analogue, à sa gauche, a été bouchée. Une troisième du même type, plus longue, ouvre à l'est au milieu du chevet plat entre deux contreforts analogues aux précédents. Le pignon du chevet a été légèrement rehaussé sur un autre, en lauzes qui pourraient bien avoir constitué la couverture primitive de l'église.

À la fin du Moyen Âge, on a remonté une façade occidentale nue, sans fenêtre et dépourvue de contreforts, en appareil régulier, qu'on a percée d'une porte en arc brisé à trois voussures sous une archivolte grossière, légèrement décalée vers le nord. On y accède par cinq degrés extérieurs. Au-dessus, un cordon horizontal souligne la base d'un pignon aigu plus récent en moellon avec remploi d'appareil, écrêté à mi-hauteur pour recevoir, sur un second cordon en chanfrein, un clocher-arcade à trois ouvertures disposées deux et une, sous un gâble sommé d'une croix antéfixe. La face nord de l'édifice, à laquelle sont adossées des constructions, n'est pas visible. Elle semble avoir toujours été aveugle. Dans son angle nord-est a été construite, un peu de biais, une sacristie quadrangulaire tardive.

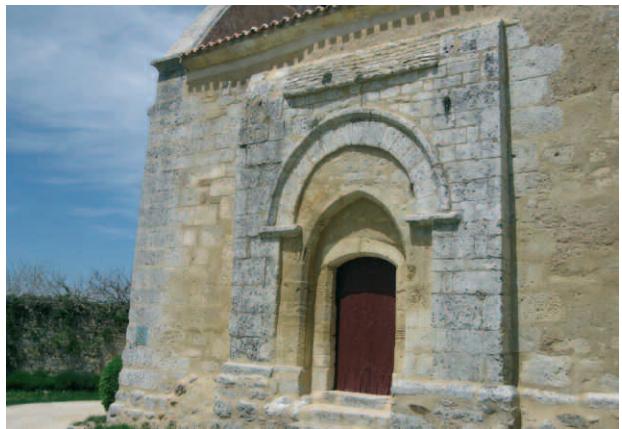
4

À l'extérieur, dans la partie occidentale du gouttereau sud, la porte primitive, qui peut dater du milieu ou de la seconde moitié du XII^e s., ouvre dans un massif plat en avant-corps sous glacis précédé de trois marches. Le glacis actuel n'est pas d'origine : on lit encore, de chaque côté de l'avant-corps, le sommet de deux courts contreforts qui en occupaient les angles. On a monté plus tard, un peu plus haut qu'à l'origine, le glacis actuel en petites pierres plates.

De même, la voussure romane unique sans décor, encadrée d'une archivolte nue en chanfrein, qui reposait sur deux colonnes à chapiteaux disparus, dont seuls subsistent les tailloirs nus eux aussi, chanfreinés, a été empâtée à leur emplacement, sans doute à la fin du Moyen Âge, par deux piédroits à l'angle abattu, coiffés d'un arc brisé, rétrécis par les montants de la porte actuelle plus tardive, en arc segmenté. Cet avant-corps est en moyen appareil soigné, et se détache sur le mur remanié, en appareil

4. Portail sud après travaux

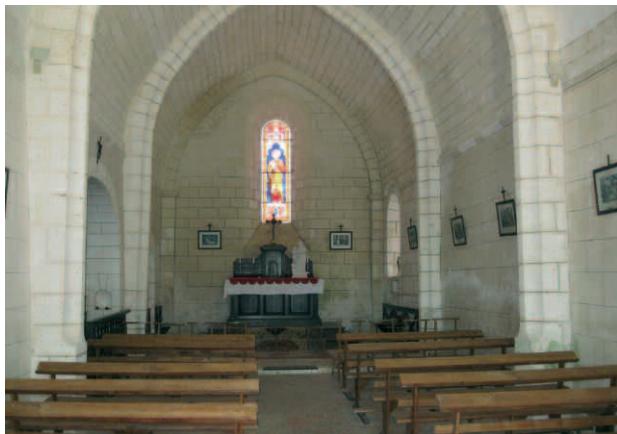
5

Connezac (Dordogne)
 Église Saint-Pierre
 5. Vue intérieure vers le chœur
 6. Messe à l'issue des travaux
