# CORNILLAC

*Drôme, canton Rémusat, arrondissement Nyons,  
87 habitants*

**ÉGLISE SAINTE-MARIE-MADELEINE.** C'est en s'enfonçant dans le vallon de Cémas qu'on découvre le village de Cornillac. L'église surplombe le village depuis huit siècles. Une vue exceptionnelle apparaît alors aux yeux du visiteur, s'étendant de Saint-Roman à la falaise du plateau de Saint-Laurent, en passant par la crête de Raton.

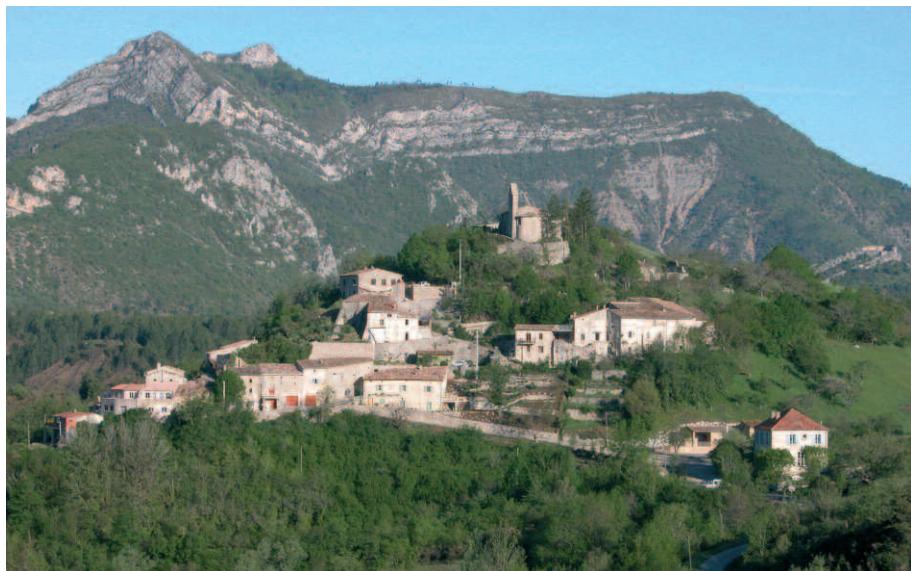
1

- Cornillac (Drôme)  
Eglise Sainte-Marie-Madeleine  
1. L'église dans le site  
2. Vue cavalière  
(O. Naviglio, arch., 2007)  
3. Plan (O. Naviglio, arch., 2007)  
4. Coupe transversale  
(O. Naviglio, arch., 2007)

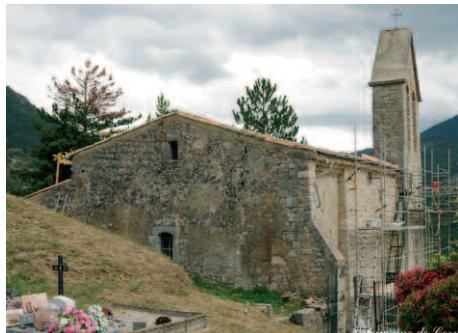
5

5. L'église vue du sud-ouest
