COULMER

Orne, canton Gacé, arrondissement Argentan, 75 habitants

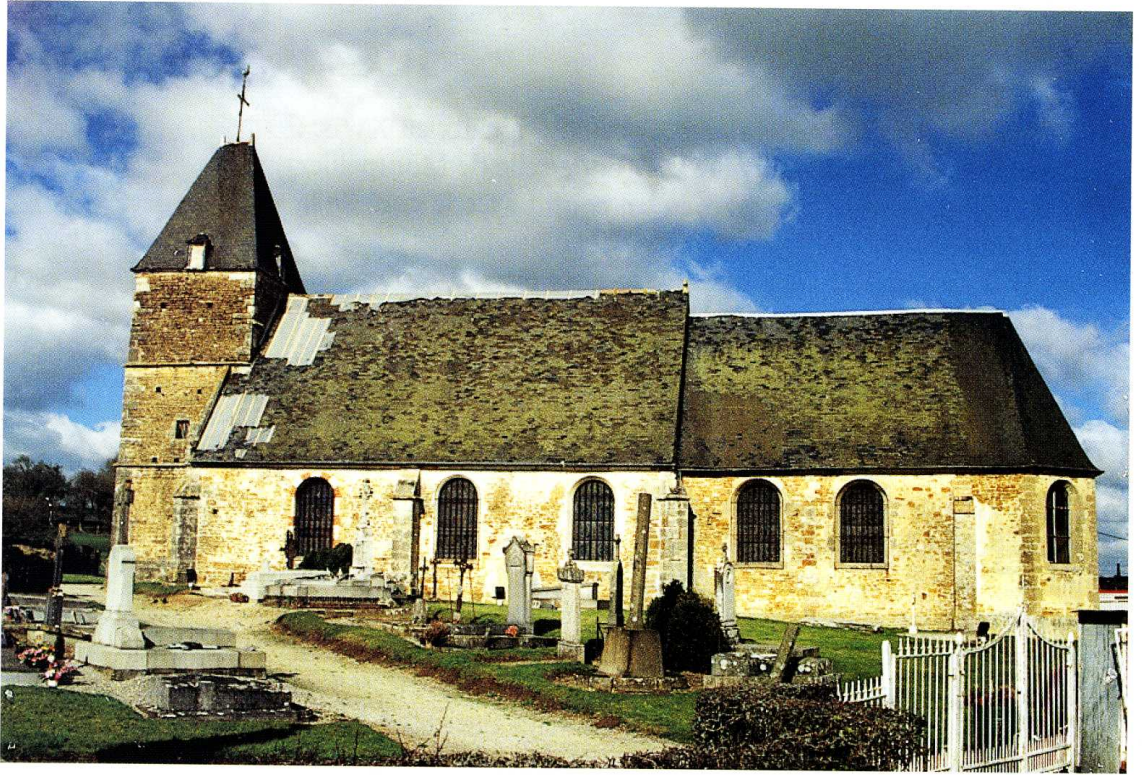
1

Coulmer (Orne)
Église Saint-Martin
1. Façade sud (cl. N. Gautier, ABF)
2. Clocher (cl. N. Gautier, ABF)

Originellement couverte de petites tuiles sur la nef et le chœur et de bardeaux de chêne sur le clocher, l'église a reçu à l'occasion des travaux de la deuxième moitié du XIX^e s., dans les années 1860, une couverture d'ardoises.

Profondément atteinte par la tempête, la couverture de l'église impose une réfection totale aussi bien sur le chœur, la nef que le clocher. Pour ces travaux à l'occasion desquels les matériaux d'origine doivent être restitués, la Sauvegarde de l'Art français a octroyé une subvention de 25 916 € en 2000.

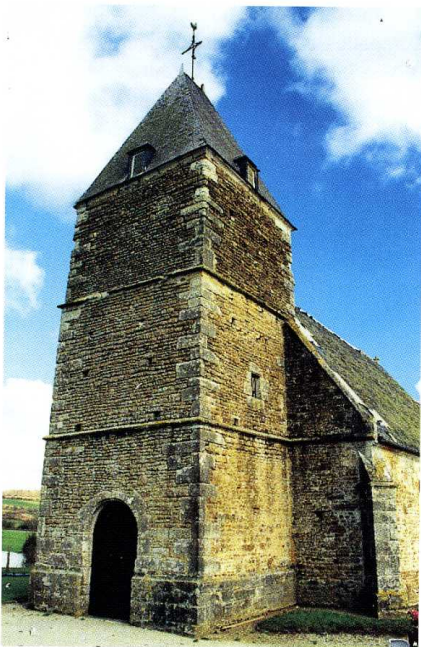
2

L'église, précédée à l'ouest par un haut clocher à trois niveaux, comprend une nef de trois travées et un chœur plus court et de moindre volume, originellement à chevet plat, mais qui, depuis l'adjonction postérieure d'une sacristie parfaitement intégrée dans le volume général de l'édifice, se termine par une abside à trois pans. L'ensemble des baies – aussi bien celles de la nef que du chœur – a été percé au XVIII^e s., comme en témoigne leur large tracé cintré. Des contreforts de pierre épaulent l'édifice, angulaires pour la nef et plats ailleurs. Ils forment avec le soubassement du clocher, les larmiers soulignant chacun de ses niveaux, les chaînages d'angle et les encadrements des ouvertures les rares éléments de pierre d'un édifice construit en moellons de grès.

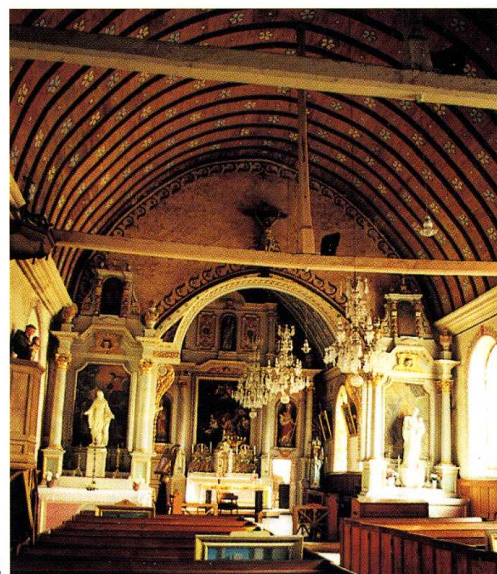
L'intérieur de l'édifice attire l'attention par la qualité, la richesse et l'homogénéité de son décor qui témoigne d'une campagne majeure au XVIII^e s., poursuivie au XIX^e siècle. Chacun des volumes de la nef et du chœur est couvert d'une voûte lambrissée en berceau au décor peint ; dans la nef, le motif au pochoir d'un trèfle à cinq feuilles, tantôt rose, tantôt bleu, suit un élégant tracé géométrique ; dans le chœur, les motifs, plus recherchés, se détachent sur un fond bleu par bandes alternées. La puissante corniche qui ceint le pourtour de la nef, les lustres de cristal qui scandent les travées, les bancs de bois et les lambris à mi-hauteur concourent pour une large part à l'effet d'élégance, tandis que la polychromie apportée par les décors au pochoir utilisés pour les encadrements intérieurs des baies et des portes ou pour le mur de séparation entre la nef et le chœur, produit une note heureuse. L'œil est attiré vers le grand maître-autel qui domine de sa puissante architecture le volume du chœur et dont la réalisation s'est accompagnée vraisemblablement de la construction de la sacristie en arrière ; il présente dans le retable central une *Adoration des bergers* dont la facture est de qualité ; mais l'effet de profondeur produit est accusé par la disposition savante des autels latéraux reliés entre eux par un grand arc cintré élégamment mouluré et amorti par des volutes ; il forme comme un grand arc diaphragme et cette disposition recherchée témoigne du soin apporté à l'embellissement du décor.

Coulmer (Orne)
Église Saint-Martin
3. Décor intérieur de l'église
(cl. N. Gautier, ABF)
4. Maître-autel
5. Plan, 1860
