CRAVENT

Yvelines, canton Bonnières-sur-Seine, arrondissement Mantes-la-Jolie, 403 habitants

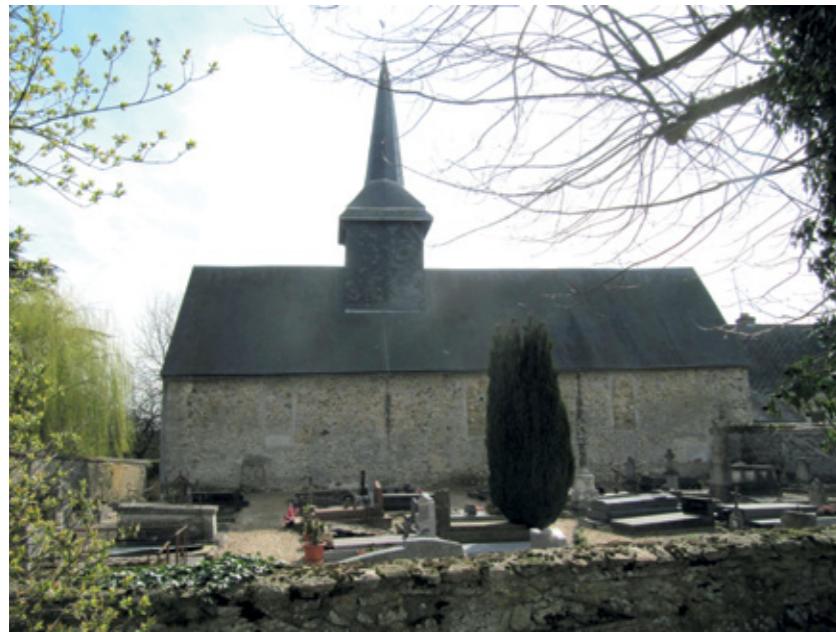
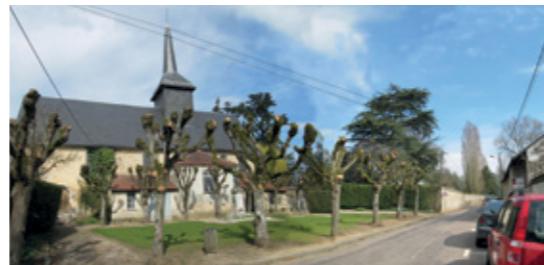
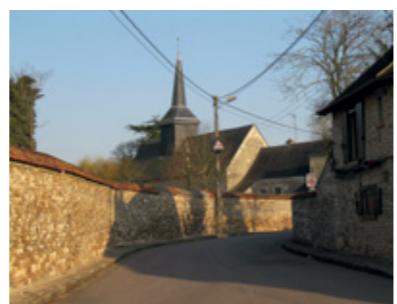
1. Façade nord
2. Façade sud
3. Arrivée par le nord-ouest de l'édifice
4. Plan (éch. 1/100e)

Située au centre du village, l'église, dédiée à la Trinité, à la Vierge et à la Nativité, fut construite dès le xvi^e s., puis remaniée au xvii^e siècle. Couverte par un toit à deux pentes en ardoise (à l'origine la couverture était en tuile), elle comprend un vaisseau unique (26,60 m sur 3,35 m). Son clocher, dont le fût est couvert en bardeaux de châtaignier, s'élève entre la nef et le chœur. Une sacristie a été construite au sud. L'accès à l'église se fait par le côté sud. La date de 1682 est gravée sur le portail d'entrée en plein cintre. Trois baies sont condamnées sur le côté nord. Des fenêtres en plein cintre éclairent le côté sud de l'édifice. Une grande baie s'ouvre dans le mur est. Une propriété privée est accolée au pignon ouest.

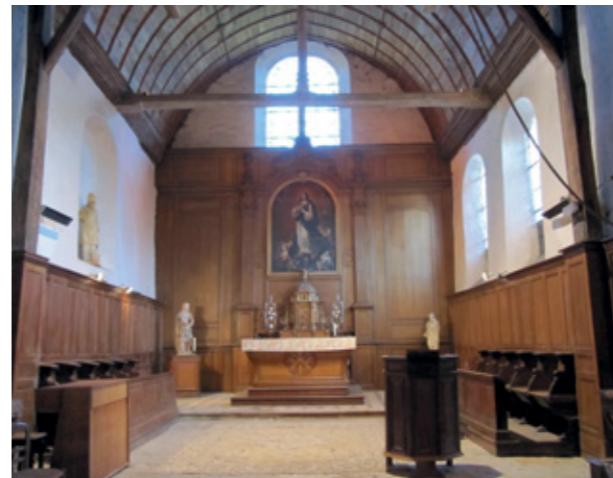
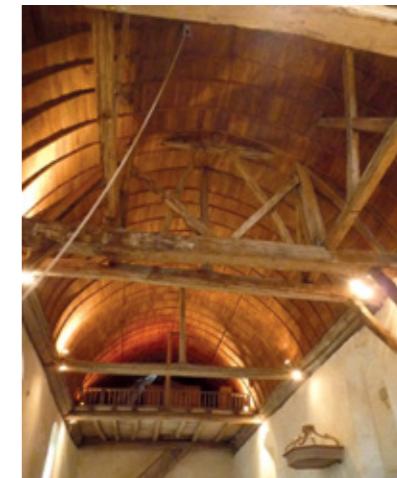
5. Chœur
6. Voûte lambrissée
7. Coupe transversale sous le clocher (éch. 1/100e)

La nef et le chœur sont couverts d'une voûte en berceau lambrissée avec entraits et poinçons moulurés. Une latte porte la date de 1713. Une tribune occupe la première travée de la nef.

L'église possède un mobilier en bois des xvii^e et xviii^e s. concourant à l'harmonie générale du lieu. Le chœur est tapissé de lambris, portant un retable à l'est et deux retables latéraux,

Des travaux avaient été entrepris dès les années 1977 : réfection de la toiture, chaulage des murs du chœur, traitement des poutres, restauration des voûtes. Depuis, le manque d'entretien avait entraîné de graves désordres. De nouveaux travaux se sont avérés indispensables : ils ont consisté en la réfection des enduits des élévations extérieures, la mise en place de vitraux colorés neufs, le traitement fongicide des lambris du chœur, la démolition des appentis disgracieux qui encadraient la sacristie. Mais le travail principal a porté sur la consolidation du clocher qui souffrait de graves déteriorations dans toute sa structure. La flèche du clocher a été entièrement déposée par grutage. À l'intérieur de l'église, le clocher était soutenu par quatre portiques. Les poutres supérieures de ces derniers, constituant le support de l'enrayure de la flèche, se sont révélées en très mauvais état. Après la dépose de la couverture de la base de la flèche, elles ont nécessité une réfection complète imprévue.
