# CROS

*Gard, canton Saint-Hippolyte-du-Fort,  
arrondissement Le Vigan, 251 habitants*

Cros (Gard)

Église Saint-Vincent

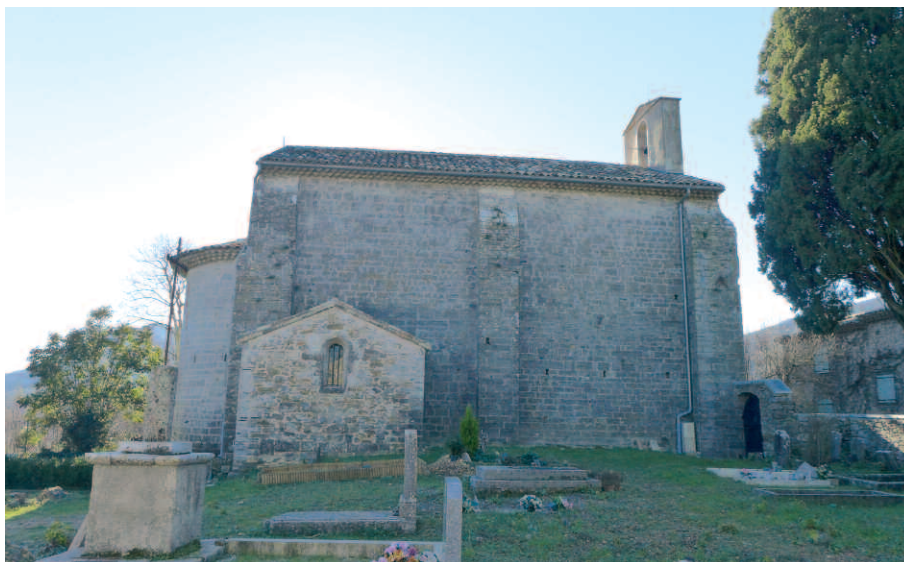
1

1. L'église côté nord (cl. O. Poisson)

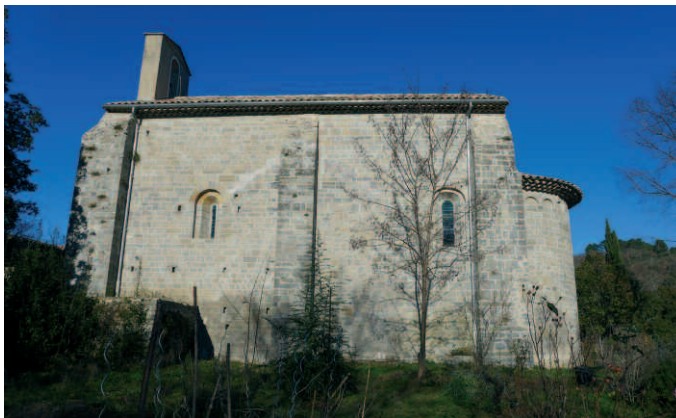
4

4. Coupe longitudinale  
(SARL NDA, 2010)

forme aboutie. Aujourd'hui, la voûte en berceau, divisée en deux travées par un arc doubleau, apparaît enduite, ce qui ne permet pas de pousser bien loin une analyse archéologique la concernant. Le cordon sur lequel elle prend naissance est porté par de grandes arcades peu saillantes, plaquées sur les murs. Il ne fait pas de doute, selon moi, que cette voûte a été refaite à la fin du XVII<sup>e</sup> s., à l'identique de la construction médiévale. Même si le témoignage de Goiffon, historien très partial et parfois peu précis, peut être douteux, il me paraît presque impossible qu'en terre protestante comme ces Cévennes gardoises, il ait pu subsister après la Réforme une église intacte. En outre, les stigmates d'une démolition sont patents à l'abside, à l'extérieur, où l'on voit que seule l'amorce sud conserve ses maçonneries médiévales. À l'intérieur, la voûte en cul-de-four montre des signes d'une construction refaite. Le haut des murs de la nef, à l'extérieur, et en particulier l'amortissement des contreforts, montre également des signes de reprise, alors que, comme semblaient l'indiquer les documents analysés par Goiffon, les murs eux-mêmes paraissent médiévaux sur toute leur hauteur. Ces murs, cet édifice, ont l'air d'être l'œuvre de maçons qualifiés qui l'ont réalisée avec une belle homogénéité d'appareil. Tout y est en pierre de taille, de moyen, voire de petit, module en calcaire froid, et reste dépourvu de tout décor. Il n'y a, dans toute l'église, pas la moindre sculpture, ni même une modénature. On remarque seulement, sur la partie sud de l'abside, à l'extérieur, l'amorce d'une frise d'arcatures, sur le modèle de ces frises d'arcatures dites « lombardes » du premier art roman. Mais ici ces petits arcs sont régulièrement taillés, avec de petits tympans monolithes leur servant d'assise. Une base talutée à la partie inférieure de l'abside témoigne encore de ce soin et de cette précision de la construction, et tous ces éléments constituent pour moi des indices d'une réalisation à placer plutôt au XII<sup>e</sup> s., lorsque ces formules de l'art roman ont trouvé leur pleine maturité stylistique et constructive. La porte de l'église s'ouvre à l'ouest dans le mur-pignon, formé d'une archivolté d'une simplicité extrême, à trois arcades, sans tympan. Les deux premiers arcs sont concentriques, tandis que le troisième est légèrement décalé en hauteur. Au-dessus de l'abside, sensiblement plus basse que la nef, un oculus (médiéval ?) laisse pénétrer une abondante lumière. Il y a deux autres baies, à double ébrasement, dans le mur sud, celle de la première travée paraissant originelle, celle de la deuxième ayant sans doute été déplacée vers l'est lors de la restauration de l'église. On voit encore, sur les murs de la première travée, à l'intérieur, les traces de l'installation d'une tribune voûtée, ayant remplacé celle incendiée en 1702, et qui a dû disparaître au XIX<sup>e</sup> siècle. On remarque encore, dans le mur sud, une petite porte murée, romane. Le cimetière, calme et ombragé de grands cyprès, s'étend au nord.

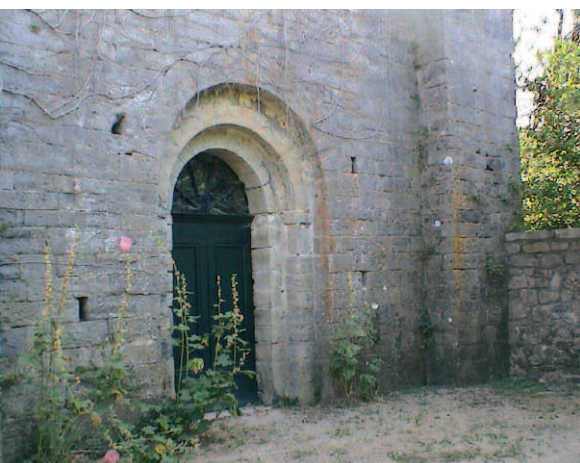
5

5. Portail occidental

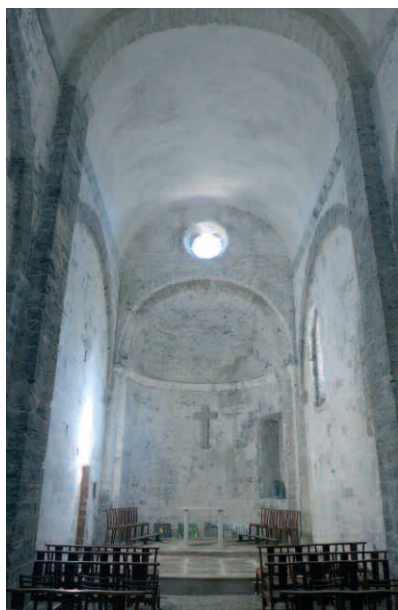
6

6. Vue intérieure vers le chœur  
(cl. O. Poisson)
