CROSVILLE-LA-VIEILLE

*Eure, canton Le Neubourg, arrondissement Évreux, 493 habitants
I.S.M.H. 1934*

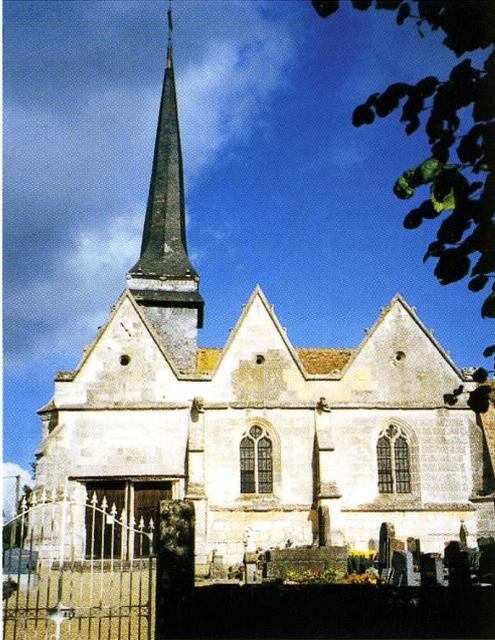
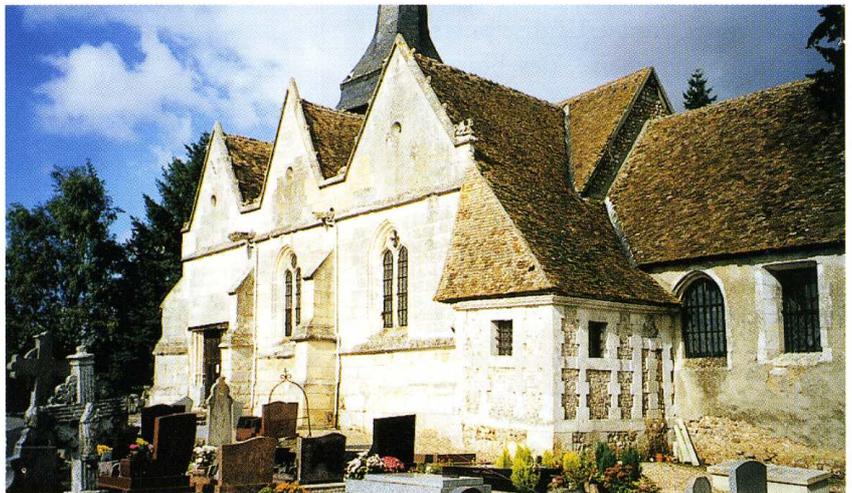
2

Crosville-la-Vieille (Eure)
Église Saint-Martin
1 et 2. Bas-côté sud

La nef conserve quelques éléments du XIII^e s., époque à laquelle on peut notamment attribuer la façade occidentale. La nef a en effet bénéficié d'une importante campagne de reconstruction au XVI^e siècle. Le bas-côté sud est la partie la plus intéressante de l'édifice ; il se compose de trois travées construites en pierre de taille calcaire, épaulées par des contreforts saillants à ressaut. Chaque travée présente un pignon découvert, percé d'un *oculus*, dont les rampants sont ornés de feuillages et d'animaux fantastiques ; l'ensemble est éclairé par des baies à remplage flamboyant ; un portail inachevé s'ouvre dans la première travée, il présente des traces de désordres anciens. Cette partie de l'église est pourvue d'un décor mouluré et sculpté d'une grande finesse d'exécution. Le bas-côté est voûté d'ogives et ouvre sur la nef par de grandes arcades en arc brisé, inscrites entre des piliers octogonaux. Les autres parties de

l'édifice non voûtées sont simplement couvertes d'une charpente lambrissée. Plusieurs objets classés sont conservés dans cette église. Pour une confortation du bas-côté sud, et pour permettre la réouverture de l'édifice au public, la Sauvegarde de l'Art français a accordé en 2001 une subvention de 6 860 €.

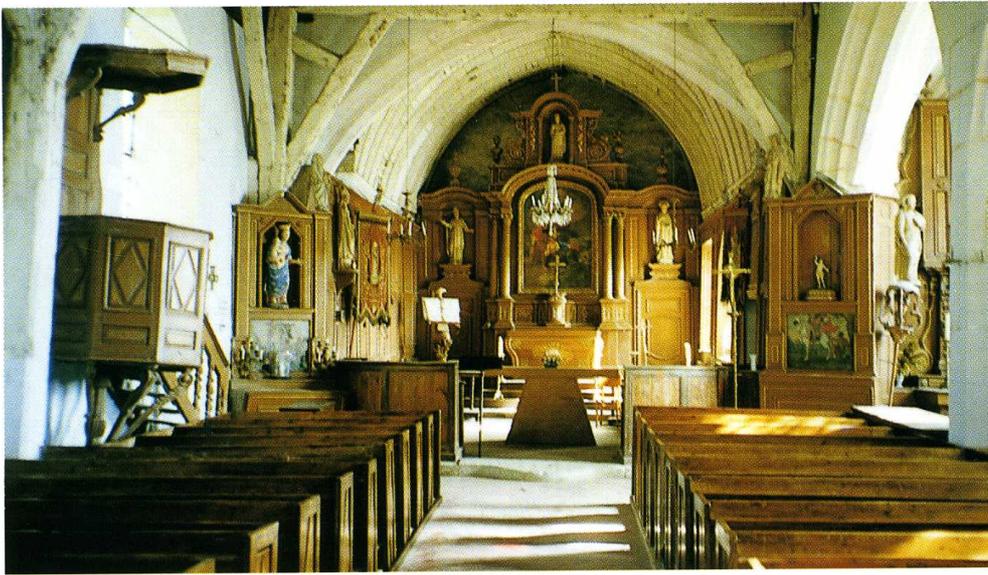
3

Crosville-la-Vieille (Eure)
3. Vue intérieure vers l'abside
