ÉCROSNES

*Eure-et-Loir, canton Maintenon, arrondissement Chartres,
752 habitants*

Écrosnes (Eure-et-Loir)
Église Saint-Martin
Vue du sud-est

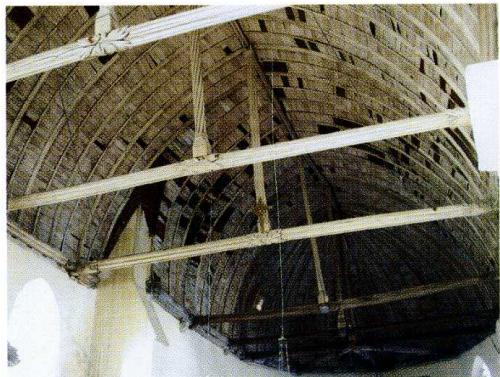
1

Écrosnes (Eure-et-Loir)
Église Saint-Martin
1. Lambris sur entrails sculptés vers
l'abside
2. Rond-point du lambris couvrant
l'abside
3. Plan (Th. Lefer, arch., 2003)

Au XVIII^e s., des travaux furent entrepris : en 1734, « les réparations nécessaires... ont été faites bien et dument, sc̄avoir le grand pignon de la nef a été rebâty entièrement depuis les fondements en chaux et en sable, étant cy-devant en ruine ; la tour du clocher a aussy été rebâtie au deux tiers à neuf, étant tombée d'elle-même l'année précédente... »¹ Depuis le début du siècle dernier, le pignon est précédé d'un porche. À l'intérieur de l'église, la voûte en bardeau est portée par une charpente sculptée constituant la partie la plus remarquable de l'édifice : entraits, engoulants, poinçons richement sculptés.
