# ÉPEIGNÉ-LES-BOIS

Canton Bléré, arrondissement Loches, 440 habitants  
ISMH 1948

ÉGLISE SAINT-AIGNAN. La commune d’Épeigné-les-Bois est située à 39 km au sud-est de Tours et à 20 km au sud d’Amboise. Située en plein cœur du bourg, l’église paroissiale, dédiée à saint Aignan, est édifée au-dessus d’une galerie souterraine qui débouche sur une source aux vertus curatives, probable lieu de culte païen ayant déterminé l’emplacement de l’église actuelle. Bien que Saint-Aignan soit désignée par le terme *ecclesia* dès 859 dans le cartulaire de Cormery, ses parties les plus anciennes ne remontent pas au-delà du <sup>xii</sup><sup>e</sup> siècle.

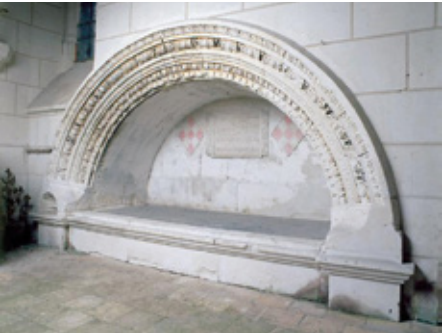
7. Enfeu et inscription funéraire, deuxième quart <sup>xvii</sup><sup>e</sup> siècle

ourlé de quatre niveaux de décors sculptés et portant une inscription funéraire à la mémoire de Jacques Turpin, Catherine du Bellay et leurs enfants. Des restes de peinture murale côté sud de la nef portent des traces d’armoiries de la famille Turpin. La baie du chœur est habillée d’un vitrail de l’atelier Lobin, de Tours, daté de 1869 et consacré à saint Maurice. La chaire à prêcher et l’autel ont été installés en 1775-1776. La chapelle de la Vierge est dotée d’un grand autel néogothique en bois.

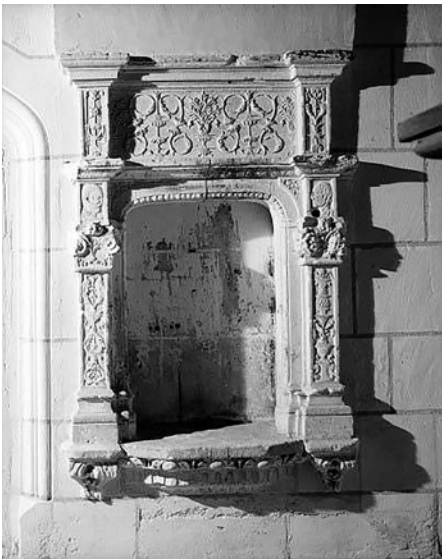
5. Lavabo

À l’intérieur de l’église, le lavabo situé côté sud du chœur constitue un élément caractéristique de la Première Renaissance, avec son décor sculpté à motifs de rinceaux, candélabres et vases. Dans l’actuelle sacristie, il reste du tombeau un enfeu

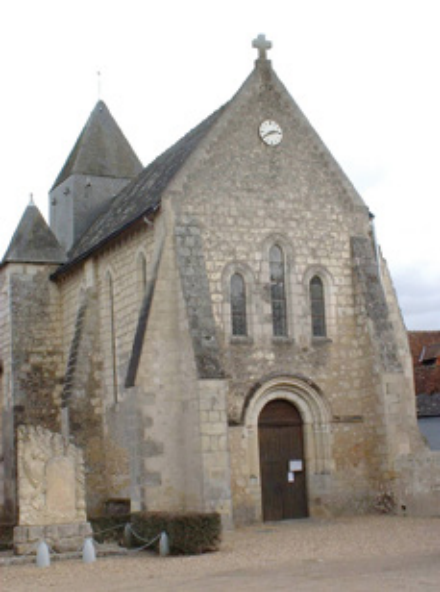
1. Façade ouest

L’église est construite en moyen appareil de tuffeau, selon un plan en croix latine. La nef, longue de 13 m et large de 5, est constituée d’un vaisseau unique de deux travées oblongues, couvertes d’une voûte sexpartite à ogives moulurées en tore ; ce parti est rare en Touraine. La nef est éclairée au nord par trois baies en arc brisé, hautes et étroites, et par un triplet à l’ouest. Le côté sud est aveugle. Les retombées des ogives s’effectuent sur de petits chapiteaux sculptés portés par de fines colonnes engagées. Ces chapiteaux, aux

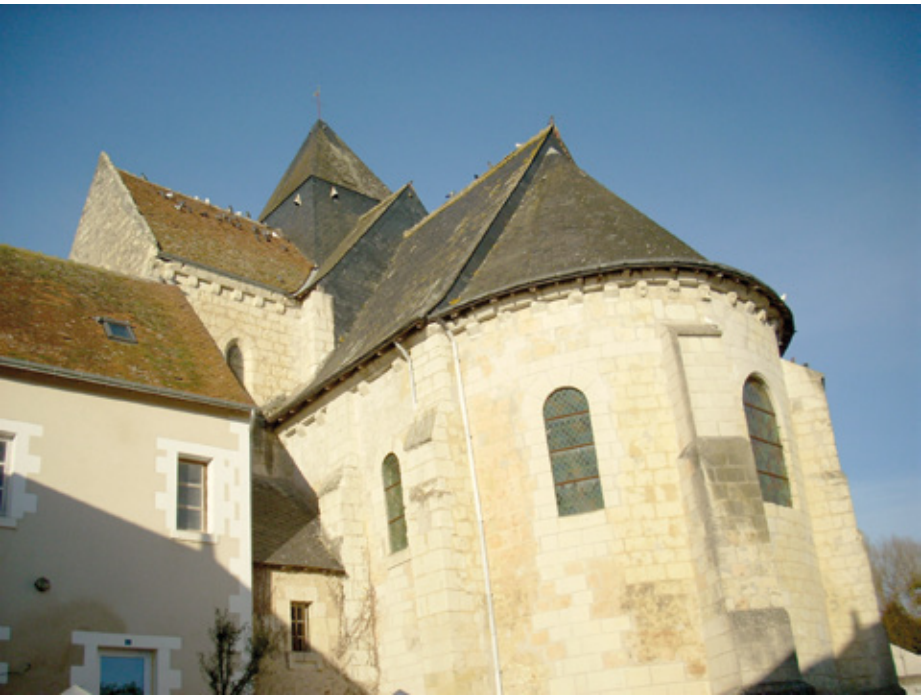
4. Chevet

Le chevet, renforcé par cinq contre-forts, possède une corniche à modillons, quelques-uns étant sculptés. Le chœur comprend deux travées voûtées en berceau brisé, séparées par des doubleaux brisés extradossés, débouchant sur une abside semi-circulaire voûtée en cul-de-four. L'abside est éclairée par trois baies en plein cintre encadrées de colonnettes à chapiteaux sculptés dont les fines corbeilles sont ornées de feuillages ayant conservé des traces de polychromie.

Le chevet et le bras nord du transept avec son absidiole datent du <sup>XII</sup><sup>e</sup> siècle. Les parties supérieures des murs gouttereaux de la nef ont été reprises au <sup>XIII</sup><sup>e</sup> siècle, au moment où l'on décida de la voûter. Les analyses dendrochronologiques des charpentes à chevrons formant fermes de la nef et du croisillon sud, réalisées en 2009 par le laboratoire Archéolabs<sup>1</sup> près de Grenoble,

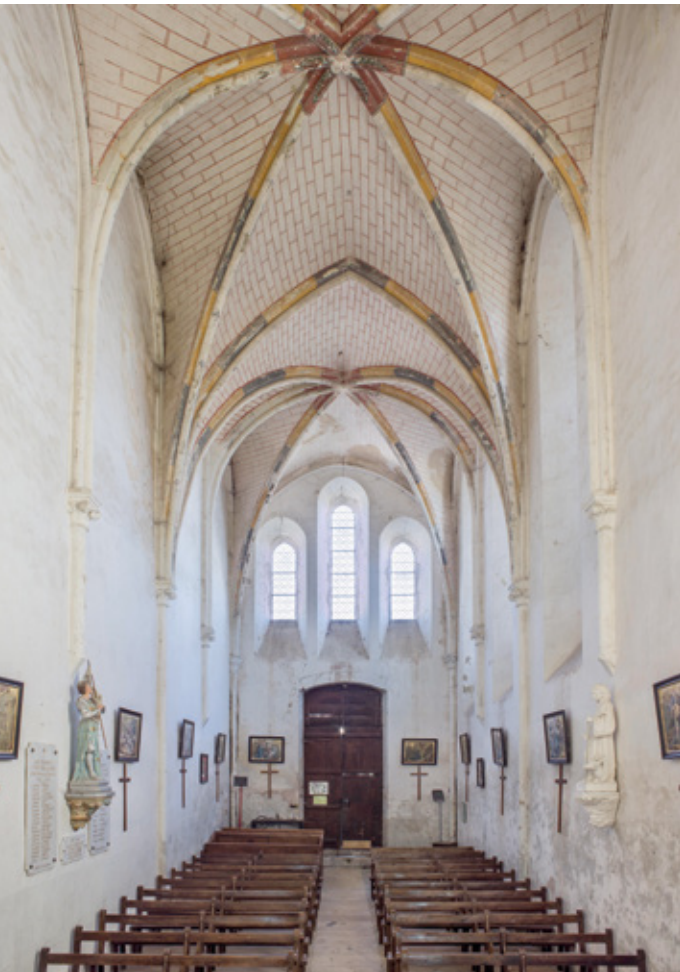
5. Vue intérieure vers l'entrée (cl. V. Lamorlette-Pingard, ©Inventaire général région Centre-Val de Loire)

corbeilles ornées de crochets et surmontées d’un tailloir sans décor, sont positionnés exactement à mi-hauteur entre le sol et les clés de voûtes qui s’élèvent à 4,5 m au-dessus des chapiteaux. La croisée du transept supporte un clocher de plan carré, en charpente, couvert d’ardoise et sommé d’un toit pyramidal.

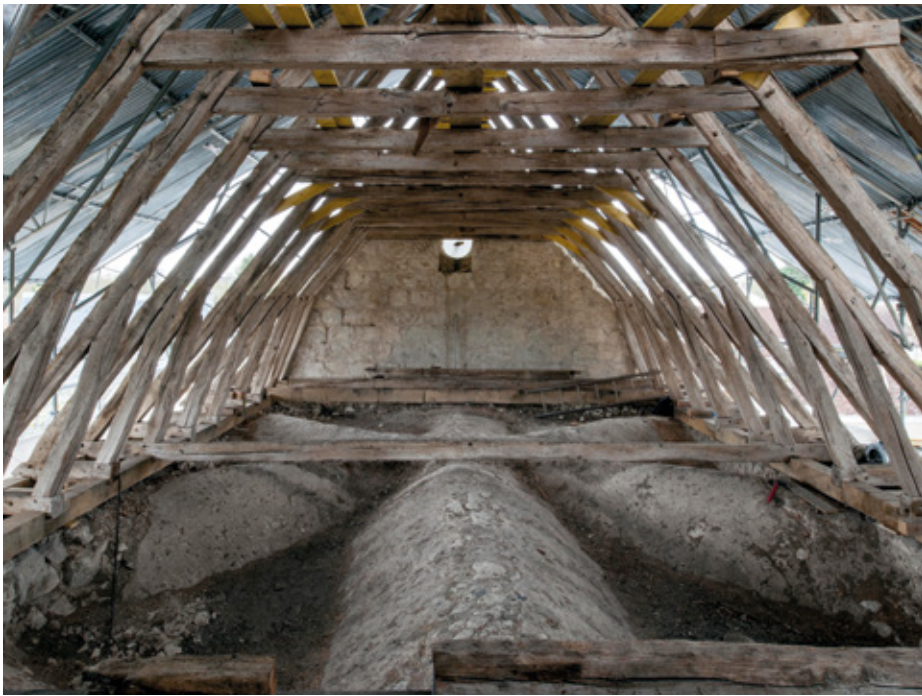
7. Vue de la charpente à chevrons-formant-ferme de la nef (cl. T. Cantalupo, ©Inventaire général région Centre-Val de Loire)

puis en 2013 par le laboratoire Cedre de Besançon<sup>2</sup>, ont toutes les deux conclu à un abattage des arbres en 1220-1221 et à une mise en œuvre en 1221 ou peu après. Les charpentes à chevrons formant ferme du chœur et de l'abside sont indépendantes mais ont toutes deux été posées en 1493, selon les dates fournies par le laboratoire Cedre.

La réfection de la couverture a permis de restituer la tuile plate sur l'ensemble de l'édifice, à l'exception du clocher en ardoise, après avoir effectué les travaux indispensables sur la charpente dont les éléments anciens ont été conservés. Le beffroi également restauré a permis de réinstaller la cloche datant de 1838. Pour ces travaux, la Sauvegarde de l'Art français a accordé la somme de 20 000 € en 2015.
