TROIS BELLES ÉGLISES DU CALVADOS

PAR DANIELLE BOUVET

GRANGUES

ÉGLISE NOTRE-DAME

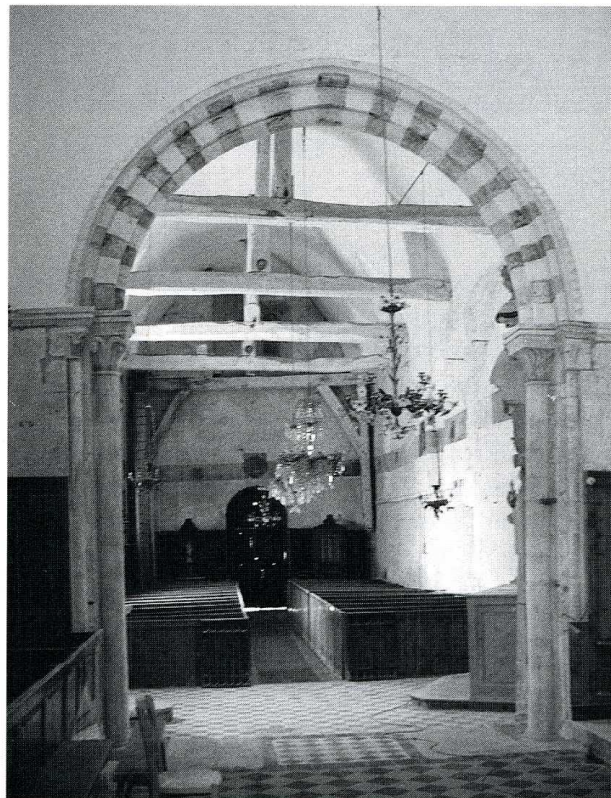
1. Grangues. Arc triomphal restauré.

La nef, formée de trois travées, date de la construction d'origine, bien que ses murs aient été repris au XV^e siècle. Elle est séparée d'un chœur à deux travées par un arc triomphal bâti en même temps que le chœur au XIII^e s. Cet arc est formé de plusieurs rouleaux qui reposent sur des chapiteaux aux tailloirs godronnés. Ils sont décorés de feuillages abritant des têtes d'homme ou animales. L'arc a dû être étayé d'urgence en 1989, à la suite de nombreux désordres provoqués par le déversement des murs vers l'extérieur. Une restauration récente a cherché à reconstituer une certaine polychromie. Le chœur se termine par un chevet plat.

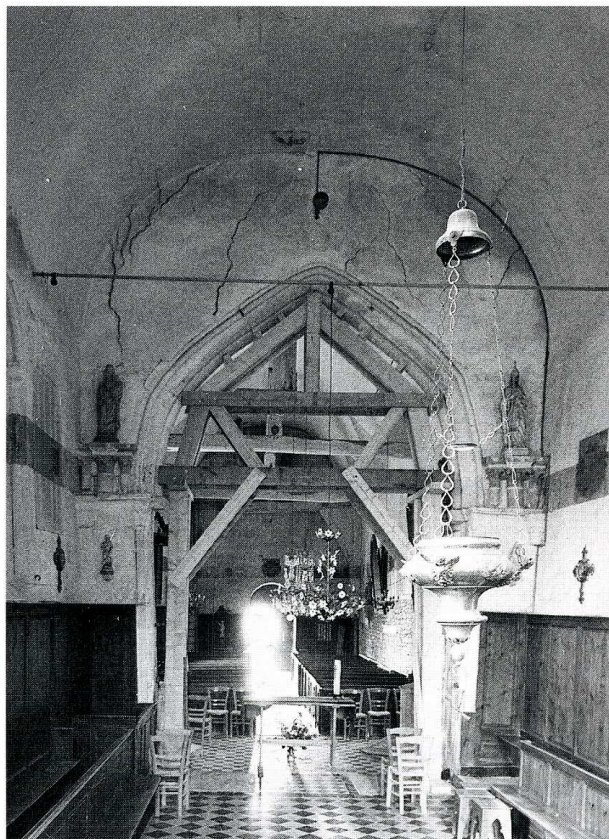
2. Grangues. Chœur avant restauration.

— Dans le chœur élevé au XIII^e s., l'ordonnement primitif des percements est toujours visible. Des ouvertures étroites et en plein cintre présentent à l'extérieur une archivolte en arc légèrement brisé, décorée dans la voussure d'un tore reposant sur de fines colonnettes dont le chapiteau offre un décor floral. Cette même structure se retrouve à l'intérieur, un très fort ébrasement étant lui-même cerné d'un tore continu. Deux de ces ouvertures sont percées

au milieu du chevet plat, trois autres éclairaient le côté nord, mais deux d'entre elles ont été incluses dans une sacristie déplacée au XIX^e s. La même disposition devait exister symétriquement sur le côté sud du sanctuaire. Un seul exemplaire en a été conservé au-dessus du portail. Une grande fenêtre ouverte plus tardivement et qui possédait encore ses remplages au début du siècle a masqué les ouvertures primitives, dont certaines traces ont été retrouvées dans les murs lors des récentes restaurations.

Le voûtement de la nef est en bois avec entrails et poinçons. La voûte du chœur a été refaite en berceau au XVIII^e s. Toutefois, des sondages ont pu mettre à jour des indices d'un voûtement d'origine nervuré. Dans l'angle formé par le mur, des traces de colonnettes avaient pour fonction de recevoir les retombées d'arcs. Des éléments entrant dans la composition de ces colonnes ont été retrouvés dans la maçonnerie des murs, en particulier dans la partie comblée de la fenêtre sud datant du XIII^e s.
