HERRÉ

*Landes, canton Gabarret,
arrondissement Mont-de-Marsan, 146 habitants*

- Herré (Landes)
Église Notre-Dame-et-Saint-Clair
1. Vue ouest avant travaux
2. Plan (B. Piquépal d'Arusmont,
arch., 2005)

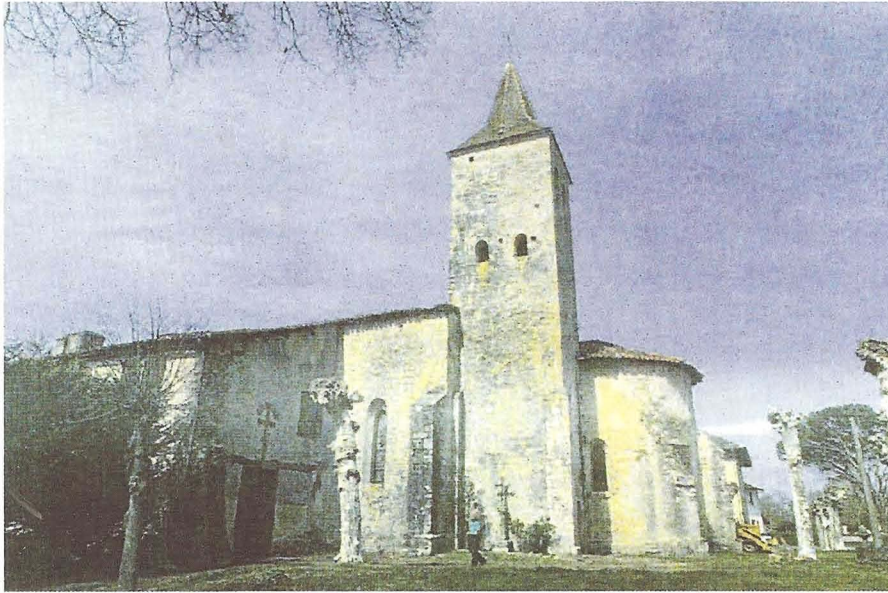
3

3. L'église vue du sud-est

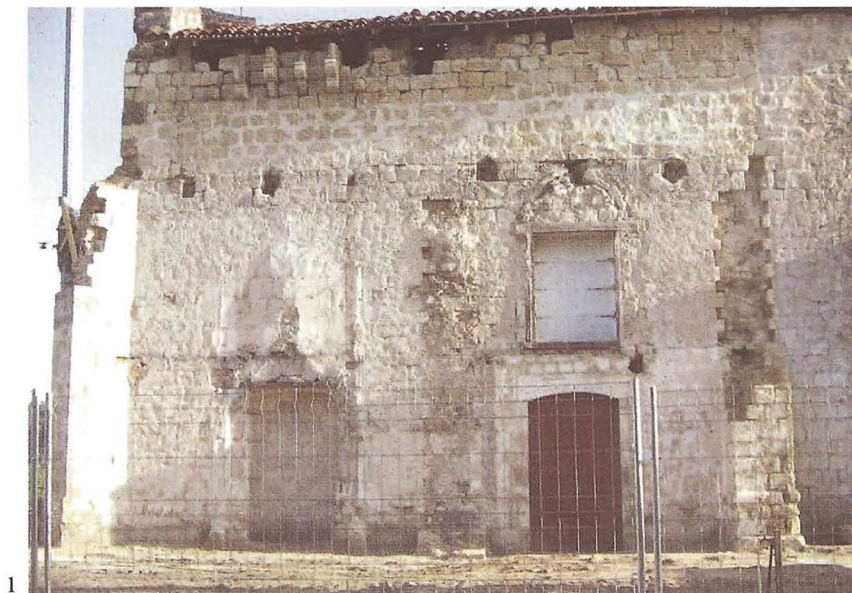
Du XVII^e ou du XVIII^e s. datait le presbytère, qui comme souvent dans ce canton n'était pas indépendant de l'église mais lui était adossé, au sud et à l'ouest. Cette disposition a disparu, car en raison du coût estimé des réparations, le presbytère et le garage construit au nord au XIX^e s., ont été récemment démolis.

1. Détail de la façade sud
après les démolitions
2. Vue de l'abside du chœur

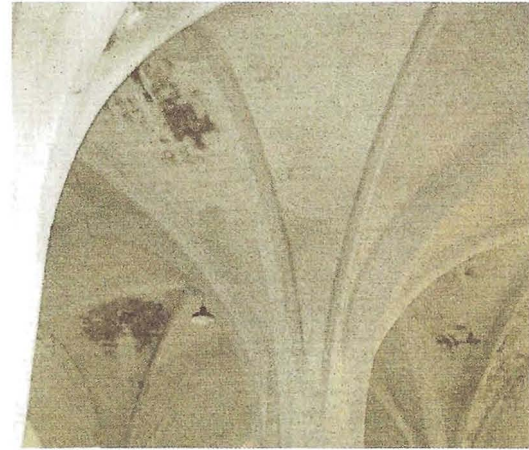
3

3. Voûtes de la nef

L'histoire de la construction de cette église est très mal connue : simple chapelle au XII^e s., accolée à une église paroissiale construite au XIII^e s., elle comprenait alors une nef prolongée par un chevet arrondi de même largeur, et un clocher de plan carré au sud. La paroisse de Herré apparaît dans le pouillé de l'évêché d'Auch en 1405. Du XV^e s. date un ensemble de dispositions destinées à renforcer la fonction de refuge de l'édifice : surélévation des murs gouttereaux complétée par des merlons et des créneaux, et création d'un niveau haut de circulation desservi du côté nord par un escalier à vis qui a été supprimé lors de la construction d'une sacristie en 1865. C'est du XV^e s. également que daterait l'agrandissement de l'église par la construction d'un bas-côté au sud, auquel on accédait par un portail, surmonté par une bretèche : agrandissement et fortification sont pourtant rarement contemporains, aussi serait-il tentant de situer cet agrandissement à une date ultérieure. Le mur occidental de l'église fut percé d'une meurtrière puis de deux bouches à feu, les fenêtres à remplage furent murées. Une enquête de 1546 permet de supposer que l'église et son cimetière étaient protégés par une enceinte, peut-être un simple fossé, et que la porte d'accès au cimetière était fortifiée. Ce même texte fait savoir que l'église était alors voûtée et peinte ; elle fut ensuite couverte d'un lambris qui fut remplacé, en 1868, par une voûte en briques. Des contreforts avaient été élevés pour soutenir le voûtement. Une grande partie d'entre eux furent ensuite supprimés et devront être rétablis.
