HUMBERCAMPS

Canton Avesnes-le-Comte, arrondissement Arras, 225 habitants

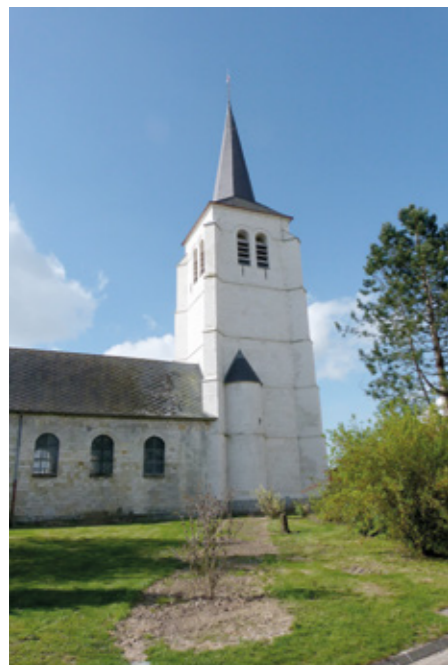
1. Vue de la tour-clocher après restauration

Les maçonneries de la tour, réalisées dans la pierre crayeuse locale, particulièrement

gélive, présentent de nombreux désordres, plus marqués au niveau des cordons, des larmiers et des ressauts. Pour y remédier, en 2013, la Sauvegarde de l'Art français participe aux travaux à hauteur de 20 000 €, au titre du mécénat Duprez-Mulliez.

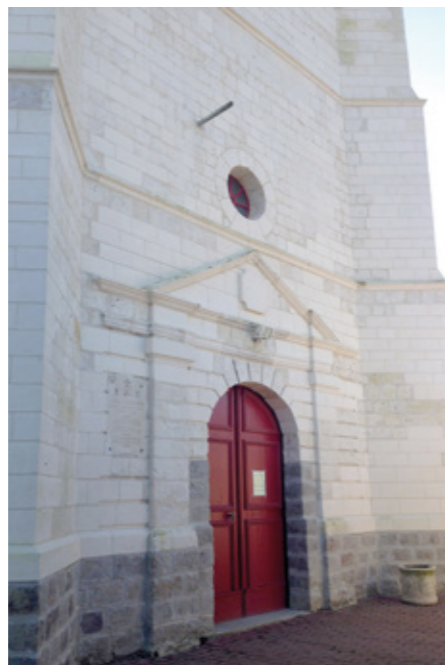
2. Détail de la tour-clocher de la façade occidentale après restauration

Cette tour carrée est épaulée aux angles par de hauts contreforts obliques à quatre retraits. La porte qui s'ouvre dans l'axe de la nef est encadrée de pilastres plats dont les assises inférieures sont faites dans le grès taillé utilisé avec des briques pour les fondations. L'ensemble est couronné d'un large fronton triangulaire doté de deux pierres en saillie, très dégradées. Les étages ne reçoivent aucun jour, à l'exception de celui des cloches, percé de fenêtres géminées, profilées en plein cintre.

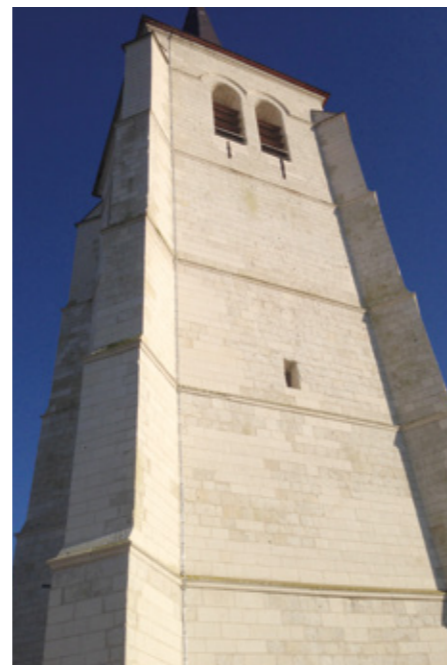
3. Tour-clocher après restauration

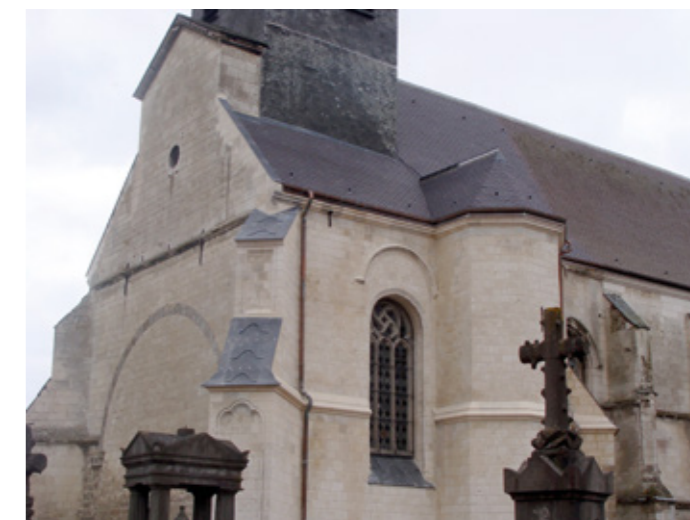
3. Chevet après restauration
