LERZY

Canton et arrondissement Vervins, 209 habitants
ISMH 1928 (tour-clocher)

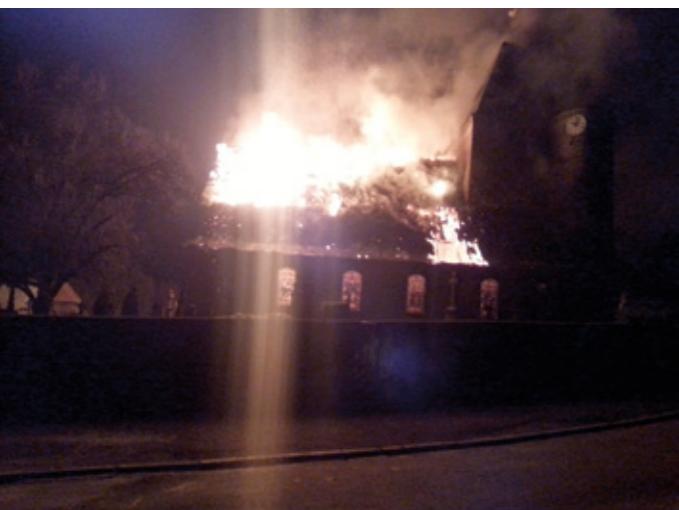
3. Incendie de 2014

Le 11 mars 2014, l'église a été victime d'un grave incendie accidentel, qui a emporté toute sa toiture et occasionné d'importants dégâts à l'intérieur. Pour sa restauration générale, la Sauvegarde de l'Art français a donné 23 000 € en 2016.

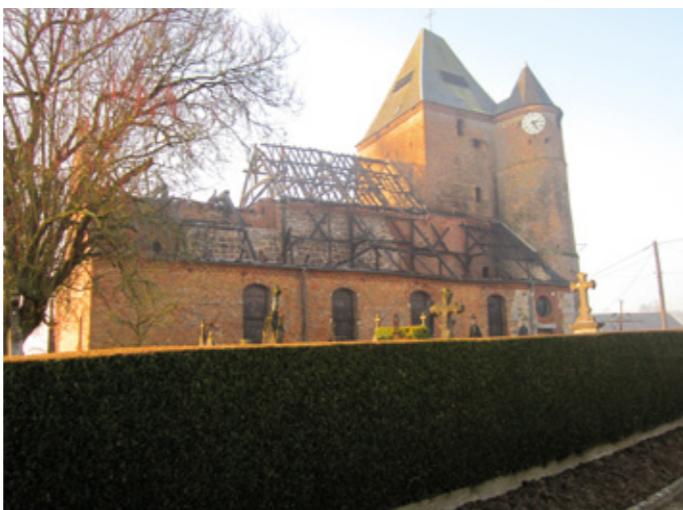
4. État de l'édifice après l'incendie

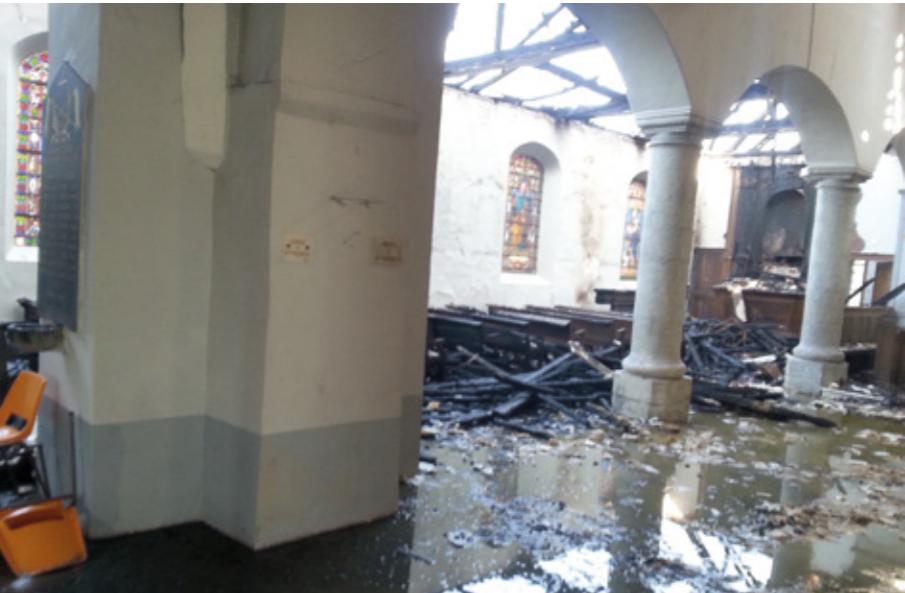
5. État de l'intérieur après l'incendie

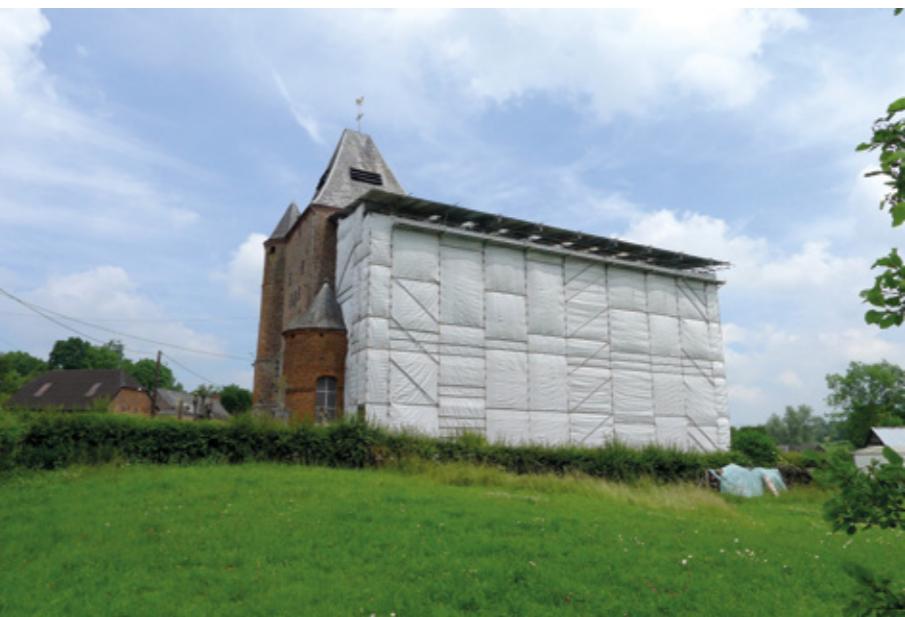
6. Échafaudage parapluie

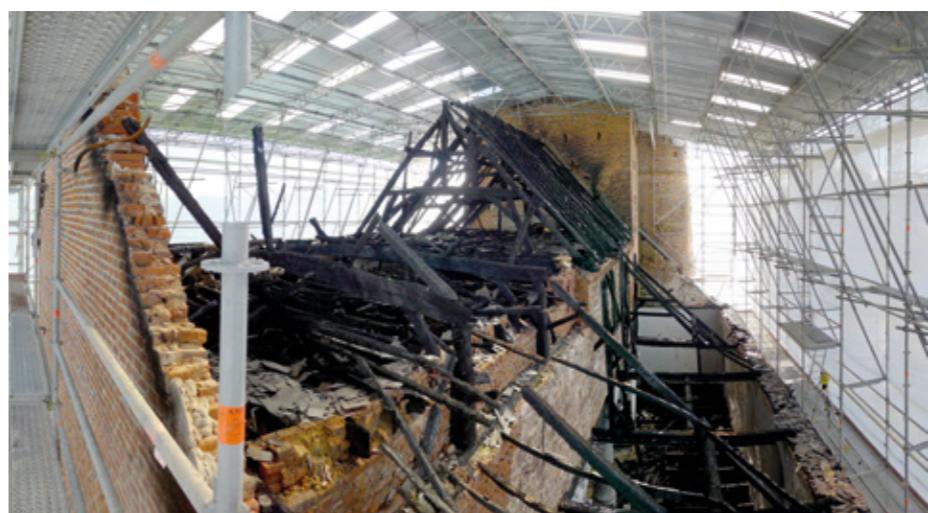
7. Charpente carbonisée
