MÉRY-SUR-SEINE

*Aube, chef-lieu de canton,
arrondissement Nogent-sur-Seine, 1 380 habitants*

Méry-sur-Seine (Aube)
Église Notre-Dame

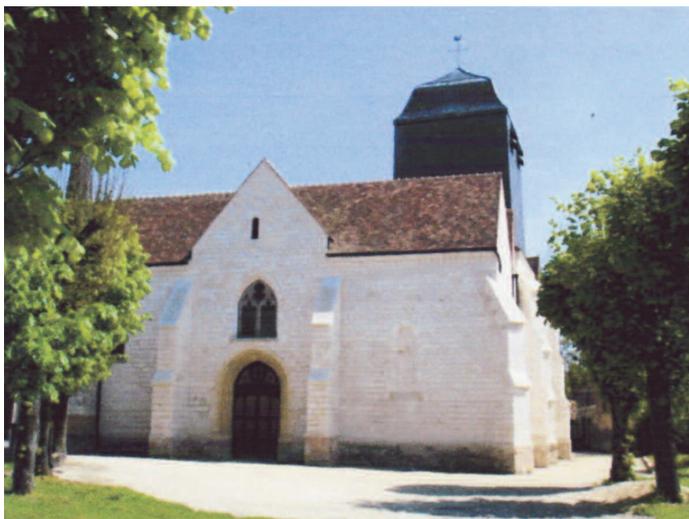
1

1. Façade ouest
2. Plan (D. Juvenelle, arch., 2000)

La façade ouest a conservé deux étroites baies romanes de part et d'autre du portail central. Au-dessus de celui-ci s'ouvre une large baie du XVI^e s. qui a conservé son remplage. Au nord de la façade ouest s'élève une tour surmontée d'une flèche. Une autre entrée de l'édifice est située au niveau de la seconde travée sud. Les bas-côtés nord et sud sont rythmés par des pignons à couvertures indépendantes qui correspondent aux travées de la nef ; cette disposition se rencontre dans plusieurs églises de la région. La troisième travée nord, dépourvue de pignon, est surmontée par un clocher carré qui date vraisemblablement du XVIII^e siècle ; couvert en ardoise, il est surmonté d'une toiture à l'impériale. Les ouvertures des collatéraux datent du XVI^e s., elles ont conservé leurs remplages. Des contreforts contrebutent les deux façades latérales. Le chevet est maintenu par de gros contreforts, ses baies latérales sont bouchées et ont toutes perdu leurs remplages.

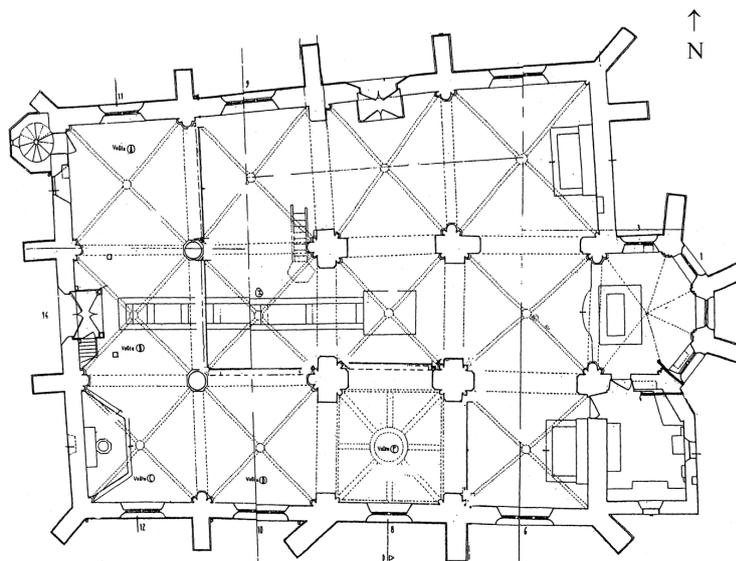
2

L'ÉGLISE DE MÉRY-SUR-SEINE, placée sous le vocable de Sainte-Marie, se dresse au centre du village. Cet édifice du XII^e s. a été remanié, comme de nombreuses églises champenoises, au XVI^e s. par les riches décimateurs, lors de la reprise économique. Il se compose d'une nef de 31 m de long sur 18,5 m de large accompagnée de collatéraux mais sans transept. Il se termine à l'est par un chœur à cinq pans. Les parties romanes conservées correspondent aux troisième et quatrième travées de la nef, dont les voûtes d'ogives bombées reposent sur des chapiteaux historiés, exemple rare de sculpture dans les églises aubois

Dans les deux premières travées de la nef, le changement de parti est très net, les voûtes pénètrent directement dans des piles circulaires. À première vue, on pourrait penser que cet édifice est une église-halle, tant il y a peu de différence de hauteur entre la voûte de la nef et celles des collatéraux, respectivement neuf et six mètres.

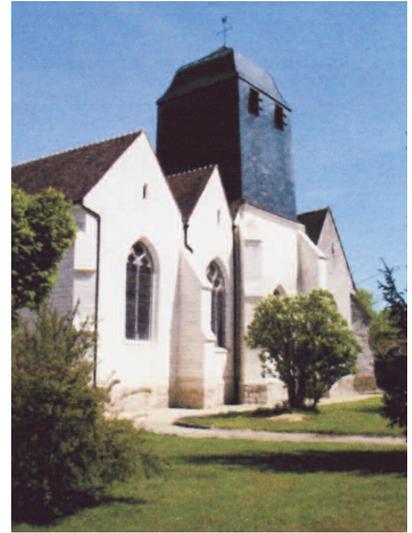
3

3. Façade sud

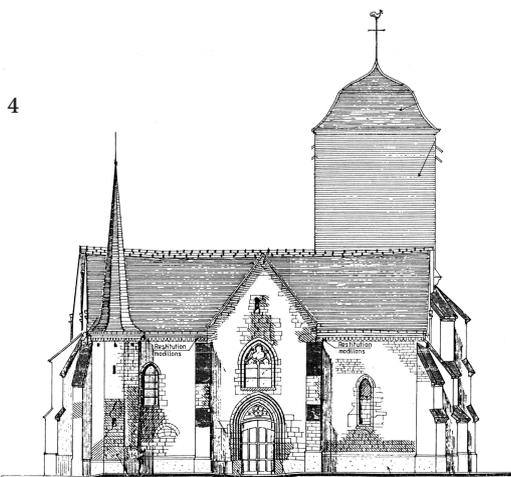
4

4. Façade ouest

(D. Juvenelle, arch., 2000)

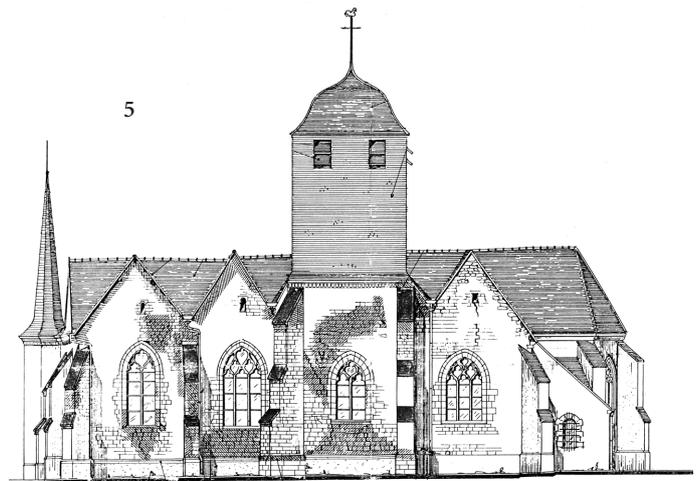
5

5. Façade sud

(D. Juvenelle, arch., 2000)

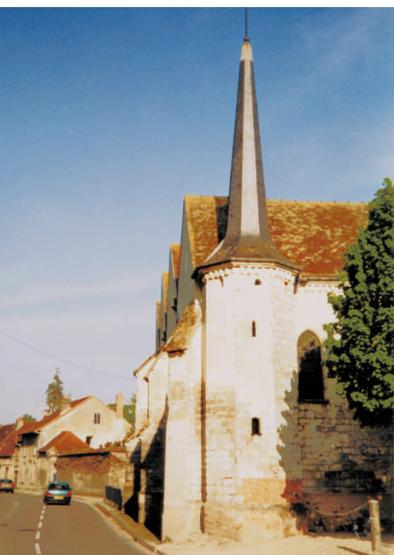
1

1. Tourelle à l'angle de la façade ouest et de la façade nord
2. Voûte de la troisième travée du bas-côté sud
3. Orgue du XVI^e s. dans la tribune
4. Façade est (D. Juvenelle, arch., 2000)
5. Façade nord (D. Juvenelle, arch., 2000)

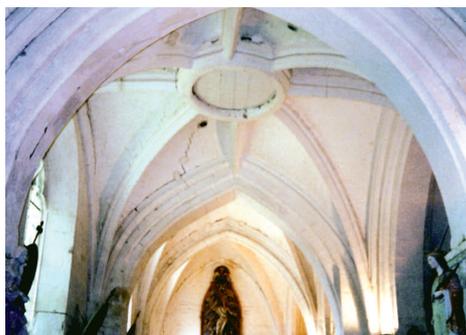
2

L'édifice présente d'importants désordres dans les voûtes de la première travée de la nef et des deuxième, troisième et quatrième travées du collatéral sud. La charpente, en raison des voûtes bombées de la nef ne possède pas d'entrait ; aussi, les arbalétriers ne sont maintenus que par un faux entrait placé très haut, ce qui a affaibli la charpente. D'autre part, le clocher à trois niveaux s'appuie directement sur la voûte. Ces

dispositions vicieuses se répercutent dans les maçonneries et les voûtes présentent d'importantes fissures et ouvertures de joints ; enfin, les couvertures indépendantes des bas-côtés, qui impliquent des chéneaux encaissés le long de la nef, ne sont plus étanches.

Les deux premières phases de travaux, en 2006 et début 2007, ont permis la restauration des sommiers soutenant la charpente du beffroi, celle des voûtes des travées un et deux, de leurs couvertures ainsi que la reprise des maçonneries des murs.
