# LE MESNIL-SUR-BLANGY

Calvados, canton Blangy-le-Château, arrondissement Lisieux,  
187 habitants

Le Mesnil-sur-Blangy (Calvados)  
Église Notre-Dame-du-Mesnil  
Tour-clocher et portail occidental  
(arch. Calvados, D. Paillard)

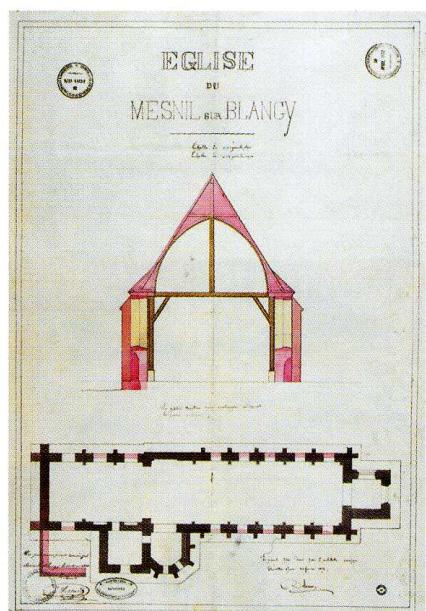
3

3. Élévation et plan, mars 1876

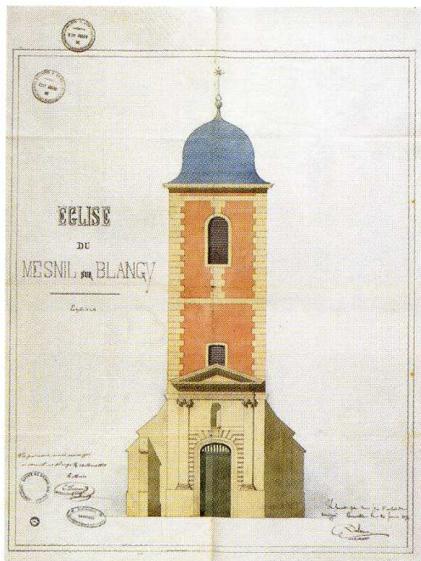
1

Le Mesnil-sur-Blangy (Calvados)  
 Église Notre-Dame du Mesnil  
 1. Portail et beffroi, mars 1876 (arch.  
 Calvados, P. Sellin)  
 2. Portail occidental (arch. Calvados,  
 D. Paillard)
