MOLEZON

Lozère, canton de Barre-des-Cévennes, arrond. de Florac, 63 hab.

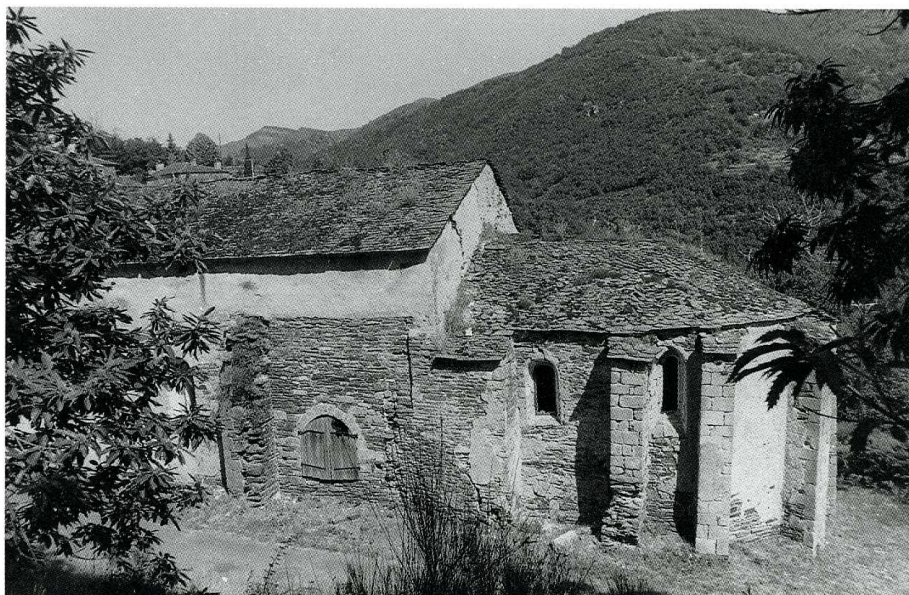
Molezon (Lozère). Église, nef et chœur, vue du sud.

L'Église de Molezon, dont l'origine est attestée par une bulle papale de 1123, présente une architecture très élaborée, témoin de l'importance du village au Moyen-Âge. Le village s'étant déplacé dans la vallée à la suite de glissements de terrains, elle s'élève maintenant, monumentale et en partie ruinée, dans la solitude des coteaux boisés de châtaigniers qui seuls l'entourent. Son plan d'origine, en forme de croix latine, comportait une nef rectangulaire de trois travées, un faux transept dont il ne reste que le bras nord formant chapelle, un chœur à l'élévation moindre qui est formé d'une travée et d'une abside à cinq pans éclairée par trois fenêtres à double ébrasement. La nef était voûtée en berceau et confortée au niveau des travées par des doubleaux reposant sur des pilastres. Au milieu du désordre important des maçonneries, subsiste une moulure qui court autour de la nef à la base de la voûte. Les arcades ouvrant sur les bras du transept sont en arc brisé, de même que l'arc triomphal qui retombe sur des colonnettes supportées par un cul-de-lampe. La chapelle nord est voûtée en arêtes. Du clocher-porche d'origine, qui se dressait encore au XVII^e s., il ne reste plus que la partie inférieure, dont l'importance évoque la monumentalité. Le porche en berceau brisé abrite, en retrait, un portail dont la double archivolté en plein cintre faite de larges claveaux repose sur des piliers carrés de même structure. Malgré d'épais contreforts

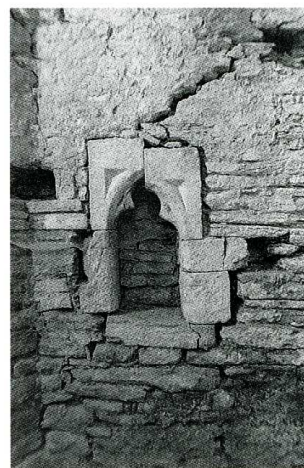
Molezon (Lozère). Église, lavabo dans le mur sud du chœur.

qui soutiennent le bâtiment, les maçonneries présentent de nombreuses ruptures, dues aux glissements de terrains, à la construction d'une route et au manque d'entretien qui ont peu à peu conduit à des désordres importants. Un lavabo à l'arc trilobé est un témoin malheureux de ces dégradations, les fissures du mur ayant entraîné

l'affaissement de l'un de ses jambages. Afin de parer aux urgences et d'éviter une ruine définitive, la Sauvegarde de l'Art Français a participé pour une somme de 120 000 F en 1993 à l'étalement des murs et à la mise hors d'eau. En 1994, une nouvelle participation de la Sauvegarde de l'Art Français a pu aider par un apport de 100 000 F à conforter les maçonneries et à mettre en place un drainage efficace, dans l'attente d'une restauration plus complète.

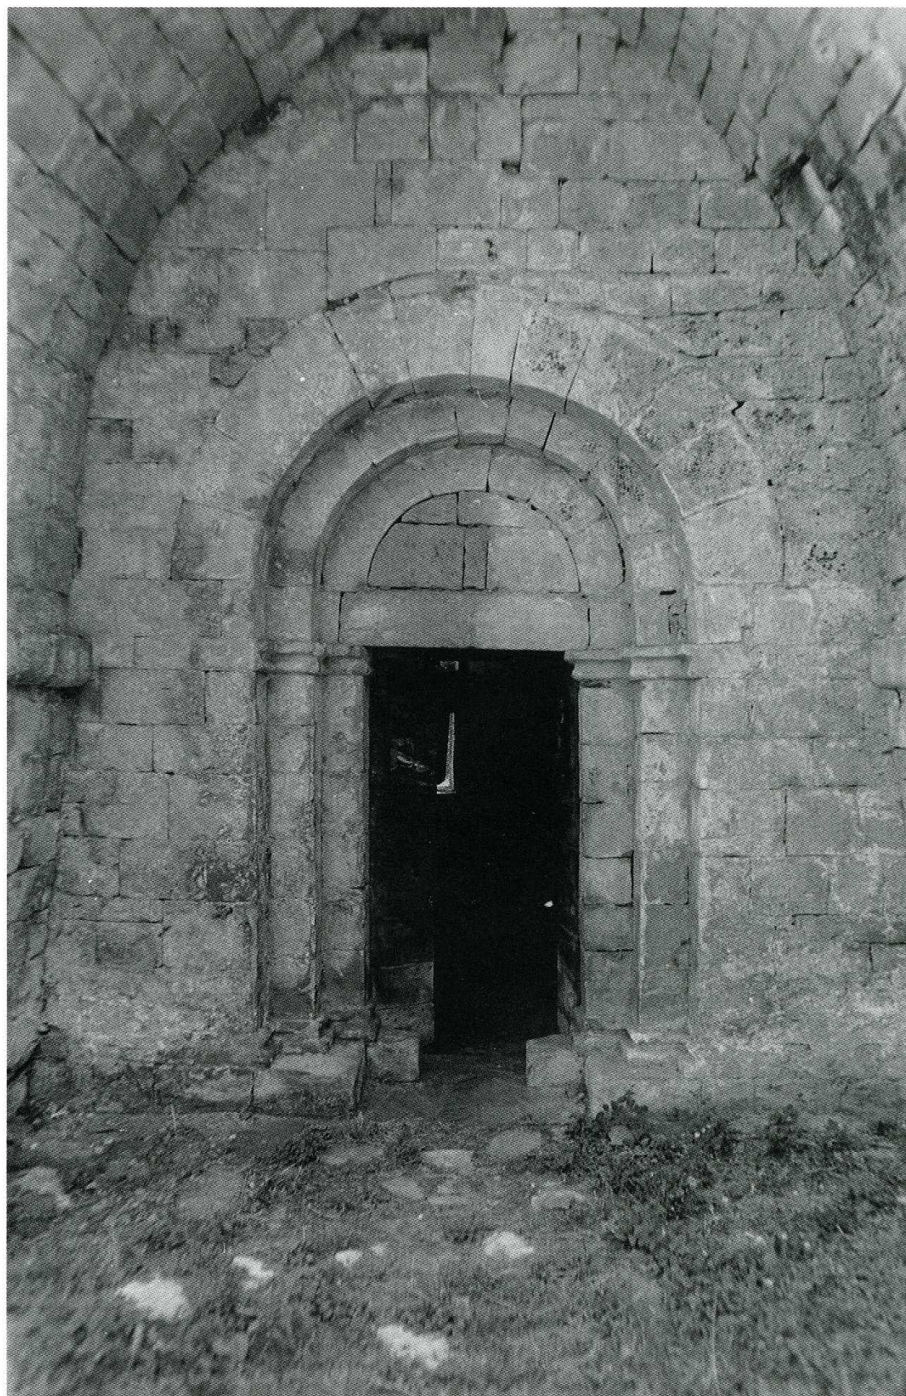
Molezon (Lozère). Église, portail occidental.

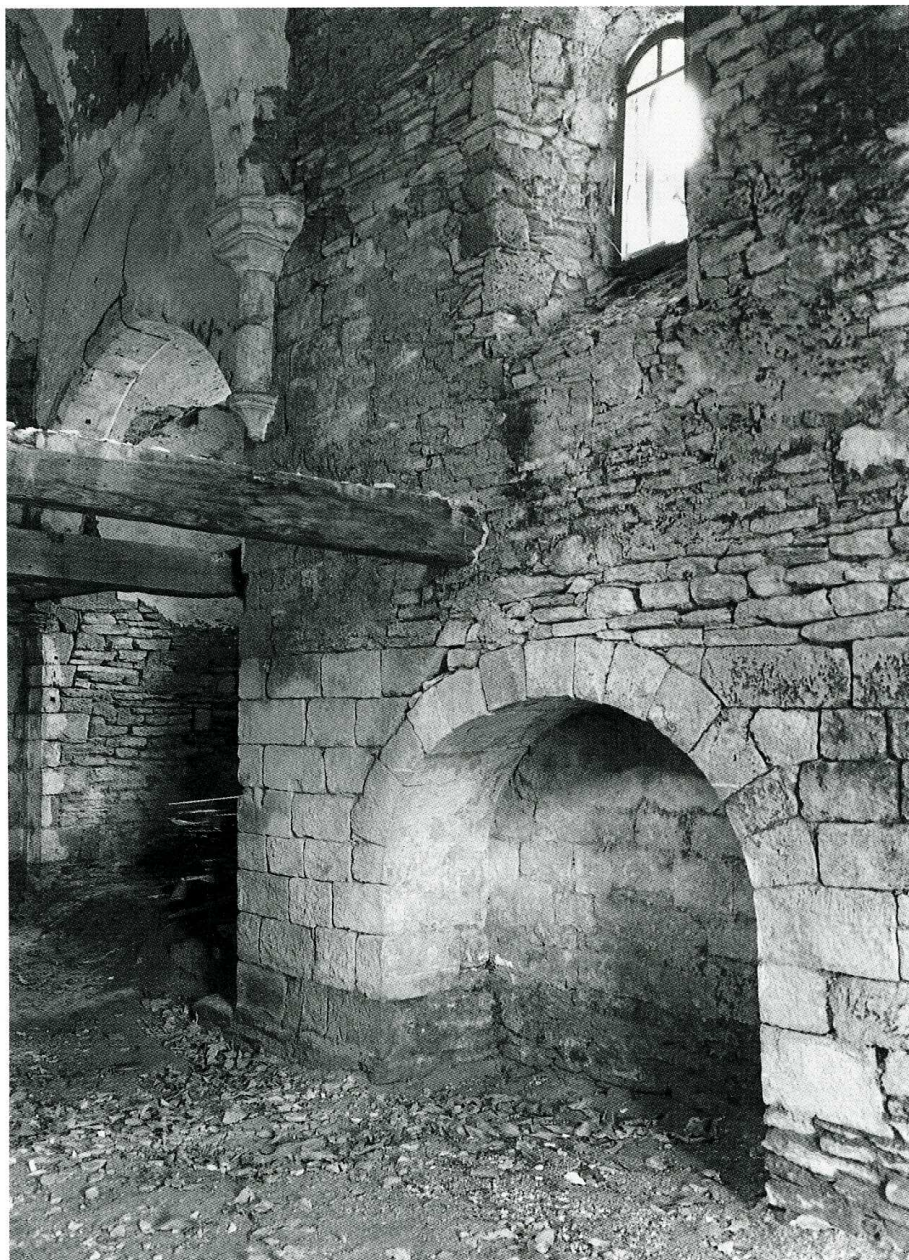
Molezon (Lozère). Église, élévation nord du chœur et du faux-transept.
