MONESTIER

*Dordogne, canton Sigoulès, arrondissement Bergerac,
325 habitants*

ÉGLISE Sainte-Croix. Sur la commune très étendue de Monestier, où alternent vignobles, bois, prés et hameaux dispersés, et qui groupe plusieurs paroisses d'Ancien Régime (quatre églises), l'église paroissiale Sainte-Croix, qui dépendait du bailliage de Gardonne en 1385 et releva ensuite de Puyguilhem et de Bergerac, était en ruines depuis deux siècles,

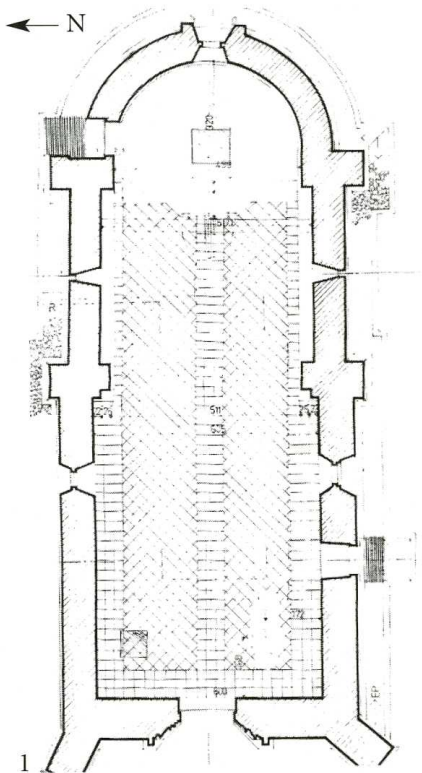
1. Plan

Cette petite église (17 m de long) régulièrement orientée se compose d'une abside en hémicycle précédée d'une travée rectiligne presque carrée, le tout en beau calcaire appareillé un peu grand, caractéristique de la fin du XII^e s. et du début du suivant, ensemble précédé d'une nef unique un peu plus courte, rebâtie dans un gothique tardif, au XVI^e s. selon toute vraisemblance. Des contreforts épais sous glacis, perpendiculaires aux murs, marquent le départ de l'abside et celui de la travée droite, dissimulant le ressaut léger qui élargit de chaque côté la travée rectiligne par rapport à l'hémicycle, et celui, tout semblable, qui marque l'élargissement de la nef. La baie d'axe anciennement retouchée, au cintre légèrement ovale, ébrasée vers le dehors, s'encadre dans un massif en relief qu'on pourrait assimiler à un large contrefort plat coiffé d'un petit glacis, mais dont le relief s'interrompait sous l'appui de la baie, porté par deux consoles latérales moulurées d'un tore entre deux filets, avant que la restauration récente n'ait remonté depuis le sol un très court contrefort de même section que ceux qu'on a signalés plus haut, et dont le glacis vient mourir sous l'appui interrompu, entre les deux consoles. Ce contrefort n'apparaît ni sur le plan dressé de l'édifice pour le dossier remis à la Sauvegarde de l'Art français, ni sur un cliché du même dossier datant de 1998. Une fenêtre plus tardive a été percée au midi. Toute trace de corniche a disparu. Près du contrefort septentrional de l'abside ouvre une petite porte en arc brisé obturée, que surmonte un linteau souligné d'un arc léger en accolade. Une étroite baie sous un petit arc monolithe en plein cintre éclaire au nord et au midi la travée précédant l'abside. La nef en moellon contraste avec le chœur, non seulement par son matériau, mais aussi par les deux épais contreforts obliques sous glacis que souligne un larmier, qu'on voit aux angles de la façade, encadrant le portail. Ce dernier, d'un style flamboyant simplifié mais savoureux, comporte quatre voussures en arc brisé, formant gorges entre des filets, sans chapiteaux mais à bases prismatiques, deux d'entre elles torsadées, le tout reposant sur une banquette étroite. À faible distance de la voussure externe, une contre-courbe munie de petits crochets fait office d'archivolte. Elle hausse son fleuron central et ses deux pinacles latéraux jusqu'à un bandeau que ces derniers limitent latéralement, et qui s'amortit par un large cavet souligné d'un mince tore. La façade n'offre pas d'autre

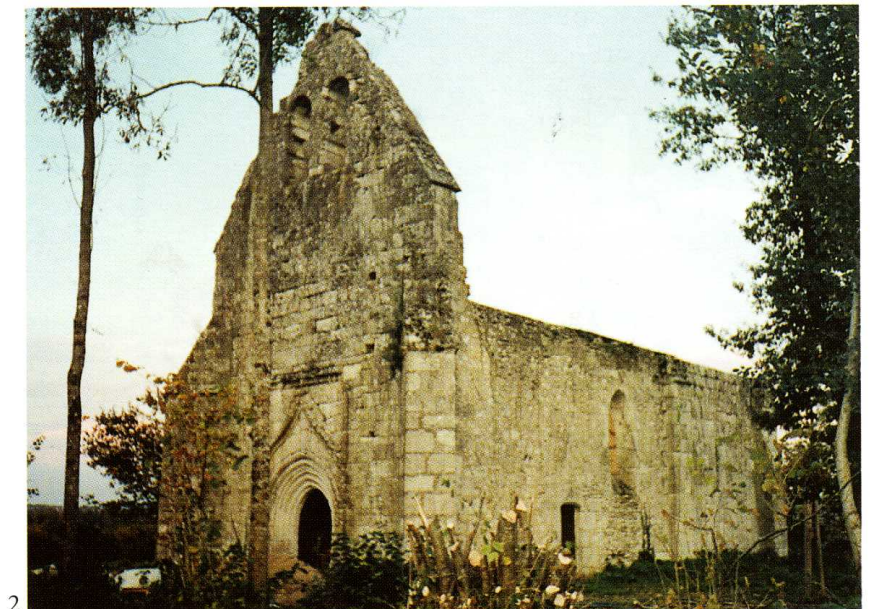
2. Façade occidentale et façade sud
avant travaux

l'incendie de sa toiture ayant entraîné son abandon à une végétation parasite envahissante. C'est une résurrection véritable qu'a entreprise l'Association de Sauvegarde de l'église de Sainte-Croix (A.S.E.S.C.) à partir de 1996, sauvetage aujourd'hui pratiquement achevé. La chapelle sert de lieu de prière pour une communauté orthodoxe à vocation œcuménique. Elle ne bénéficie d'aucune protection au titre des Monuments historiques.

L'édifice a été sauvé de la ruine définitive où l'avaient mis deux siècles d'abandon, grâce à l'association qui, après l'avoir dégagé de la végétation qui l'avait envahi, a financé sa couverture, ce qui a entraîné la reprise des pierres de taille des murs gouttereaux ; le chantier a été conduit par six maçons recrutés sur des contrats de formation CES et CEC ; l'encadrement était assuré par un maçon professionnel, compagnon du Devoir.

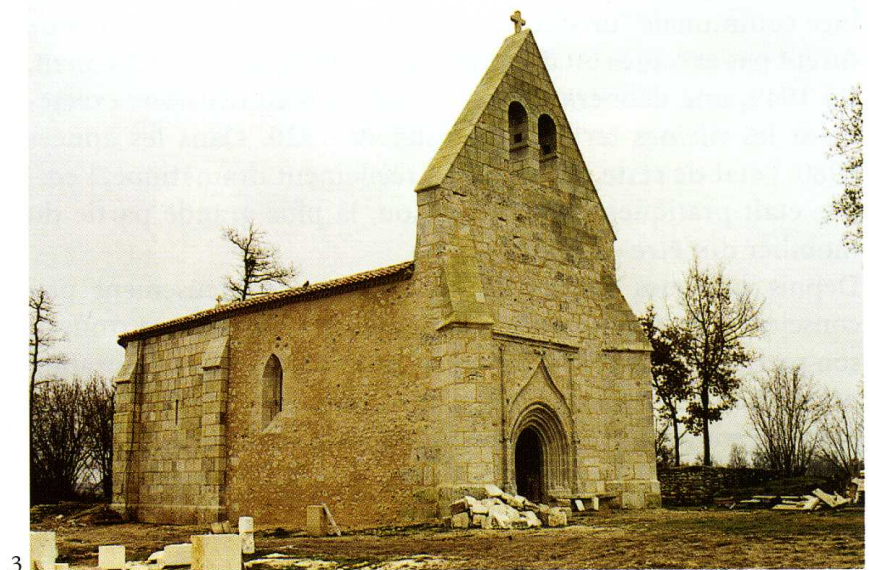
3. Façade occidentale et façade nord
après travaux

ornement, si ce n'est un pignon aigu percé de deux ouvertures jumelles en arc brisé pour les cloches. Dans la partie orientale des murs gouttereaux, deux fenêtres ébrasées sous arc brisé éclairent la nef, l'une au nord, l'autre au sud. À gauche de cette dernière ouvre une porte latérale des plus simples, sous un arc en anse de panier mouluré d'une gorge.

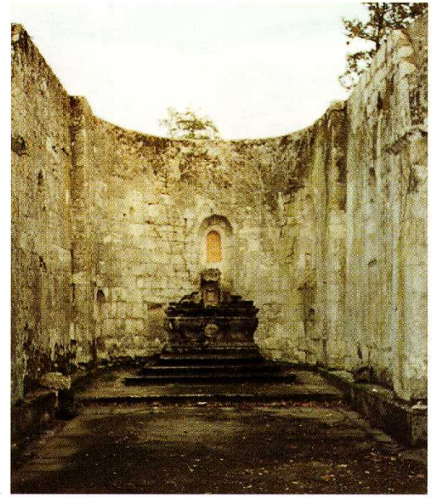
1

1. Vue intérieure vers l'abside

L'intérieur est très dépouillé. L'abside sans décor a reçu une voûte en cul-de-four enduite soulignée d'un cavet restitué. La travée précédente est limitée à l'est et à l'ouest par une paire de dosserets portant doubleau en plein cintre, également restitués comme le berceau enduit qui les sépare, à deux larges pénétrations qui forment presque une voûte d'arêtes. La nef a également reçu un berceau, continu et surbaissé. Une iconostase moderne en pierre et un autel, d'aspect digne et de style dépouillé, marquent l'emprise du sanctuaire.

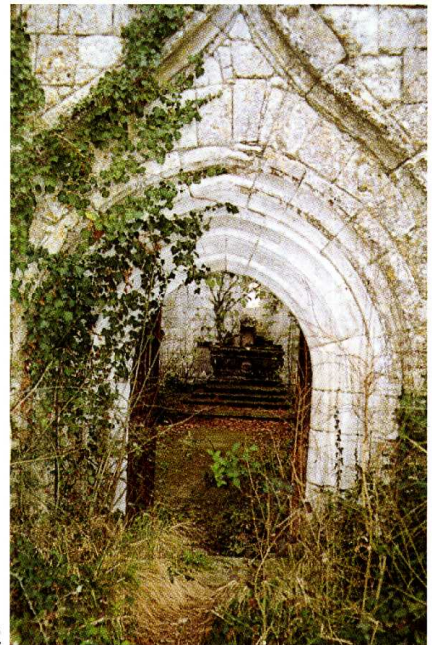
2

2. Porte occidentale avant travaux

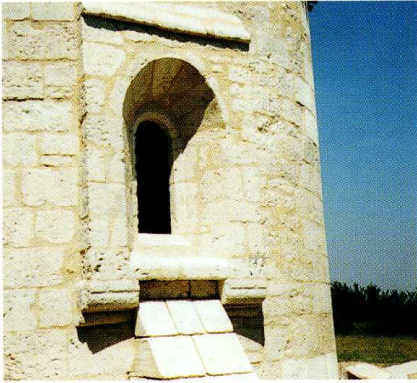
Monestier (Dordogne)
Église Sainte-Croix
Ouverture dans l'axe de l'abside
après restauration
