MONTIERS

Canton Estrées-Saint-Denis, arrondissement Clermont, 406 habitants

Encore entourée de son cimetière, l'ÉGLISE SAINT-SULPICE de Montiers possède une silhouette pittoresque, doublée d'une architecture de qualité. L'absence de protection au titre des monuments historiques est d'autant plus regrettable que le chœur de l'église, à ciel ouvert depuis plus d'un demi-siècle, s'est dégradé de façon alarmante.

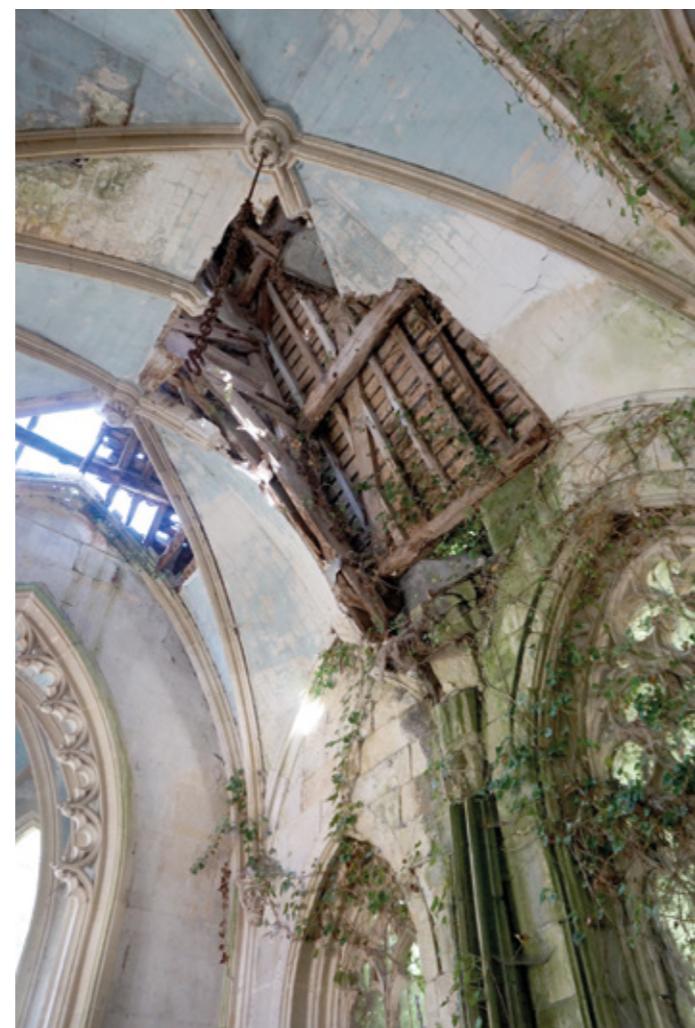
10. Voûte crevée de la chapelle avant restauration

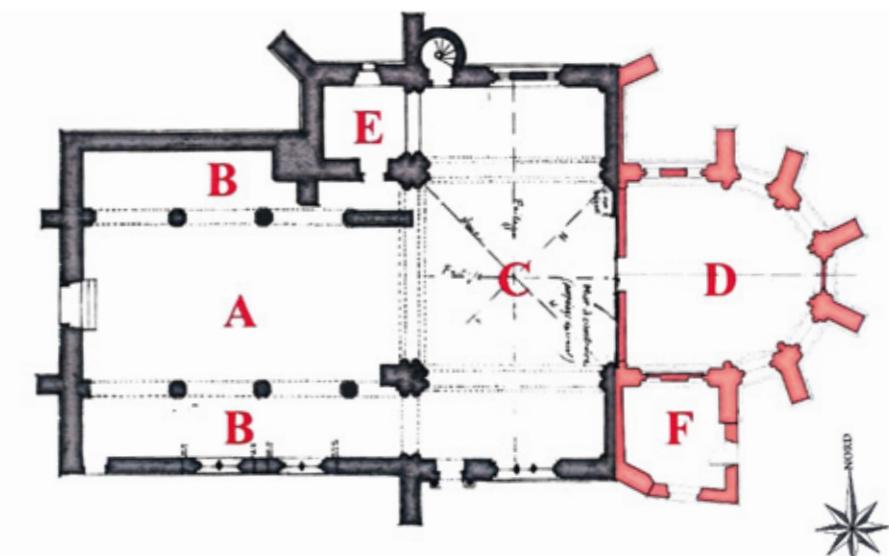
2. Plan (M. Desmarest, arch.)

Construite sur un plan en croix latine classique, l'église se divise en trois parties : le chœur et le transept d'une part, reconstruits dans la seconde moitié du XVII^e siècle ; le clocher, qui fut accolé au bras nord du transept dans un second temps ; et enfin la nef, qui semble remonter au XII^e siècle et dont la reconstruction fut sans doute prévue mais non réalisée. L'ensemble est édifié en calcaire crayeux peu résistant à l'érosion, et toute l'église reste dépourvue de voûtes.

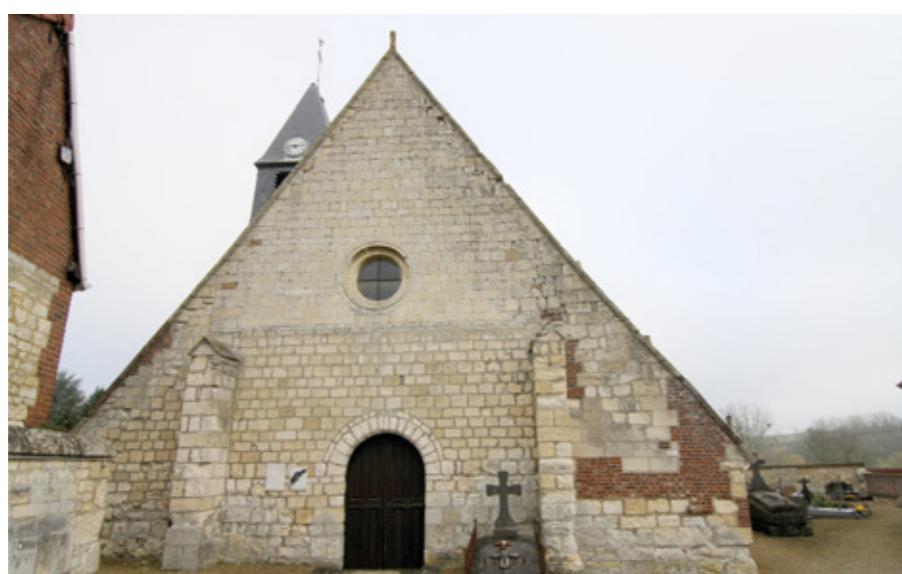
3. Façade occidentale

Composée de trois vaisseaux, la nef est recouverte d'une grande toiture dont les versants descendent presque jusqu'au sol, de sorte que les fenêtres des collatéraux font office de lucarnes. À l'intérieur, le vaisseau central de la nef apparaît plus étroit et nettement décalé par rapport à la croisée du transept. Les arcades brisées ouvrant sur les collatéraux peuvent être attribuées aux XII^e-XIII^e siècles. La partie inférieure de la façade occidentale pourrait être encore antérieure : elle conserve son portail en plein cintre, autrefois souligné par une archivolte. La partie supérieure, percée d'un bel oculus circulaire, correspond à la reconstruction datée de 1640.

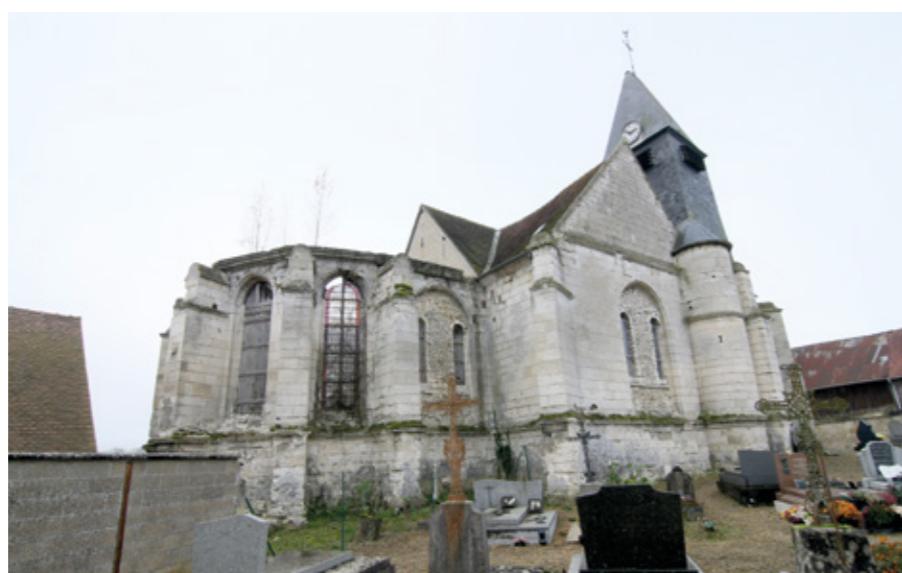
5. Vue nord-est du chevet

La parfaite homogénéité architecturale du chœur et du transept montre que leur reconstruction dut s'effectuer au cours d'une campagne « ramassée » dans le temps. Le chœur se compose d'une travée droite et d'une abside à cinq pans, flanquée de beaux contreforts à larmiers moulurés et faîtiage maçonnable. À l'intérieur, les grandes fenêtres à encadrement mouluré alternent avec de puissantes colonnettes couronnées de morceaux d'entablement. Le transept ouvre sur les bras latéraux et sur la nef par trois grandes arcades en plein cintre, reposant sur des colonnes jumelées. Aujourd'hui, l'ouverture sur le chœur est fermée par un mur. Au fond de chaque bras s'ouvre une grande fenêtre, dont seule celle du sud a conservé son réseau. Tout comme, dans la même façade, un portail richement orné, mais presque entièrement détruit par l'érosion.

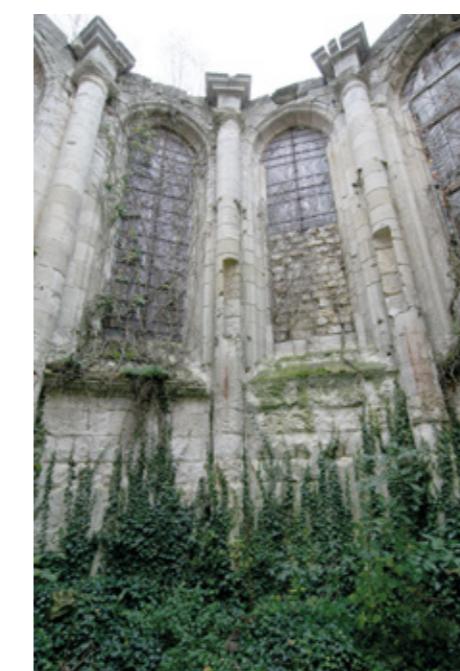
6. Vue intérieure du chevet polygonal partiellement ruiné

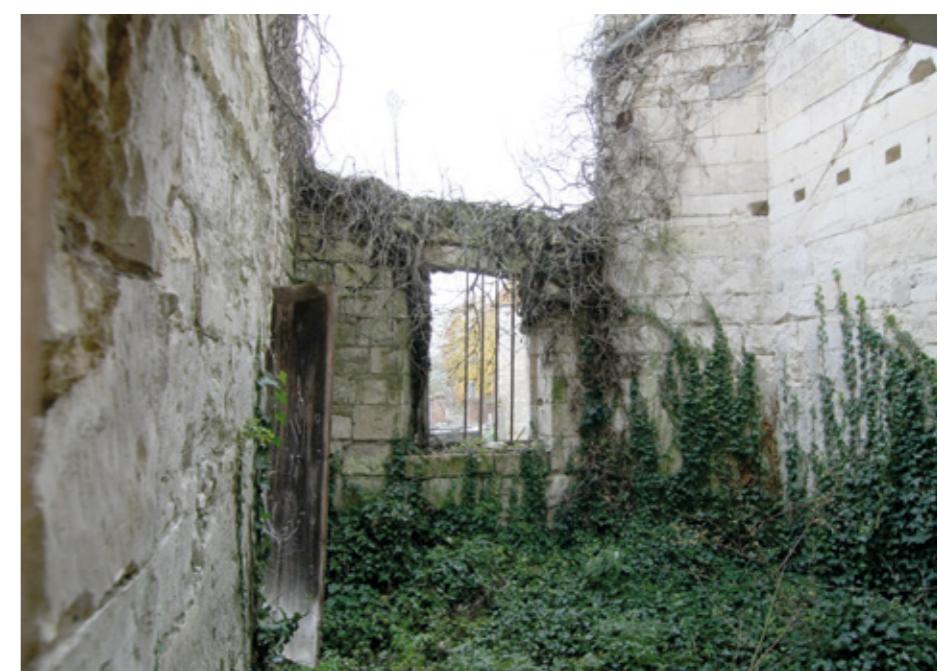
7. Vue intérieure de la sacristie partiellement ruinée

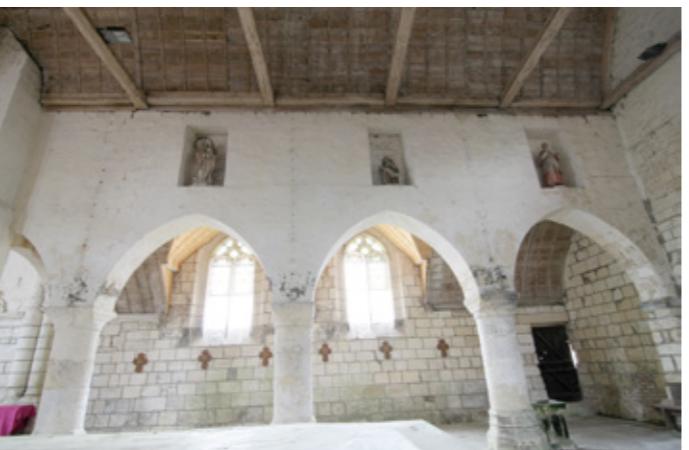
12. Vue intérieure des arcades séparant la nef et le bas-côté sud

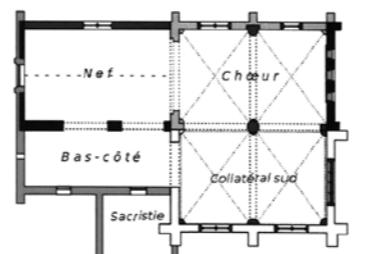
2. Plan

L'ÉGLISE SAINT-MARTIN d'Ormoy occupe une légère éminence au cœur du village, dont les premières mentions textuelles remontent à la fin du XII^e siècle. La tradition considère l'église comme une ancienne chapelle castrale. L'édifice se caractérise par un plan en équerre, composé de trois parties d'égale grandeur : la nef à l'ouest, élargie d'un bas-côté au sud ; le chœur primitif formant l'angle nord-est ; un collatéral sud, venu
