MONTJOUX

Drôme, canton de Dieulefit, arrond. de Valence, 252 hab.

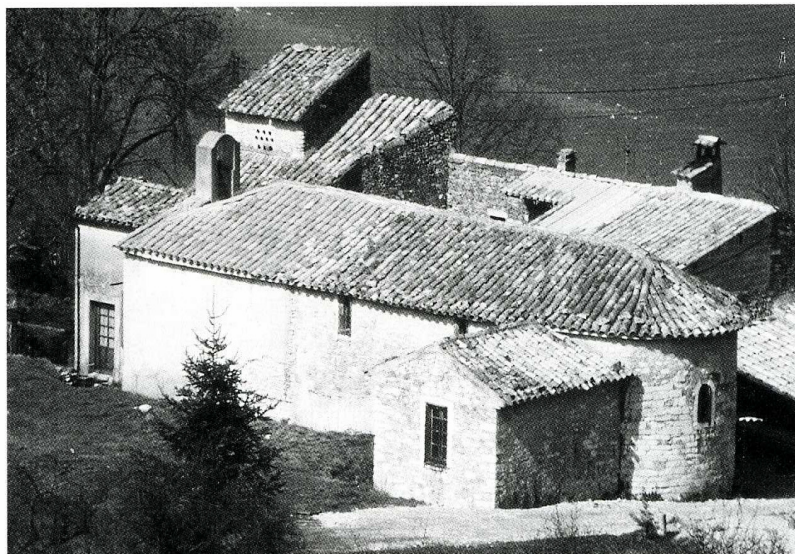
Montjoux (Drôme), église Saint-Étienne, vue d'ensemble du sud-est.

dégager d'autres sarcophages. L'édifice se compose d'une abside semi-circulaire voûtée en cul-de-four qui ouvre sur une nef unique de deux travées inégales. Le voûtement de cette nef a été largement repris avant 1687 (renseignements tirés des visites pastorales). Cependant les corniches et les arcs de décharge sont romans ainsi que les motifs à enroulements archaïsants qui ornent les deux impostes des piles de l'abside. Ce motif, dérivé du rinceau, s'est poursuivi très longtemps et on le retrouve autour de Dieulefit dans les églises de Pont-de-Barret, Comps et Crupies. Transformée en Temple de la Raison de 1793 à 1795, l'église est sauvée d'une ruine totale en 1827 par une subvention de l'État et une somme de 100 F allouée par la commune. Des travaux importants sont signalés en 1924. Ils doivent comprendre la construction de la sacristie. A une date non précisée, l'église avait été prolongée par un préau charpenté surmonté, au-dessus de la porte ouest, par un clocheton qui abritait deux petites cloches en 1759. A la Libération, la toiture du préau et le clocheton ont été détruits. Le très mauvais état actuel de l'église Saint-Étienne nécessite d'importants travaux de mise hors d'eau et de drainage pour assainir le mur méridional de la nef. Une association « Jours de Fête » a été constituée. La Sauvegarde de l'Art Français a versé une subvention de 50 000 F en 1994 pour des confortations extérieures.

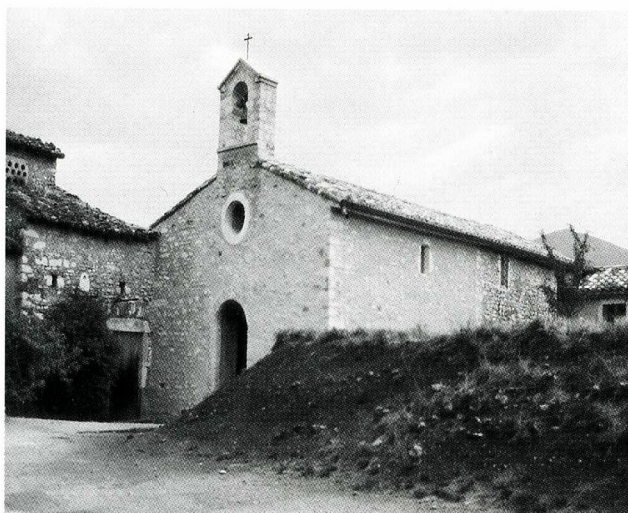
1

Montjoux (Drôme), église Saint-Étienne.
1. Façade occidentale après restauration.
2. Chevet.
