MONTMIRAL

Drôme, canton de Romans-sur-Isère, arrond. de Valence, 418 hab.

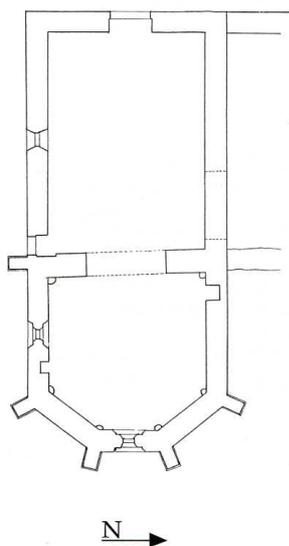
1

L'édifice, admirablement situé, se compose d'une nef unique, reconstruite, à l'exception de la façade ouest, au ^{xvii}^e siècle. Un mur pignon, supportant un clocher-arcade dont les cloches ont disparu, sépare la nef du chœur dont la travée droite se termine par une abside à trois pans. La voûte, attestée par les retombées d'ogives sur des culots, s'est effondrée à une époque assez récente. L'ensemble ne paraît pas antérieur au ^{xiii}^e s., peut-être même avec des reprises plus tardives. Dans le mur sud, le lavabo est surmonté d'une arcade triflée. Au revers de la façade occidentale est scellé un beau bénitier de pierre. Les murs de la nef montrent des traces de peintures dont une litre funéraire.

Montmiral (Drôme).
Chapelle Saint-Martin.
1- Plan, éch. 0,05
(F. Hennetin, 1994).
2- Chevet vu du sud-est.

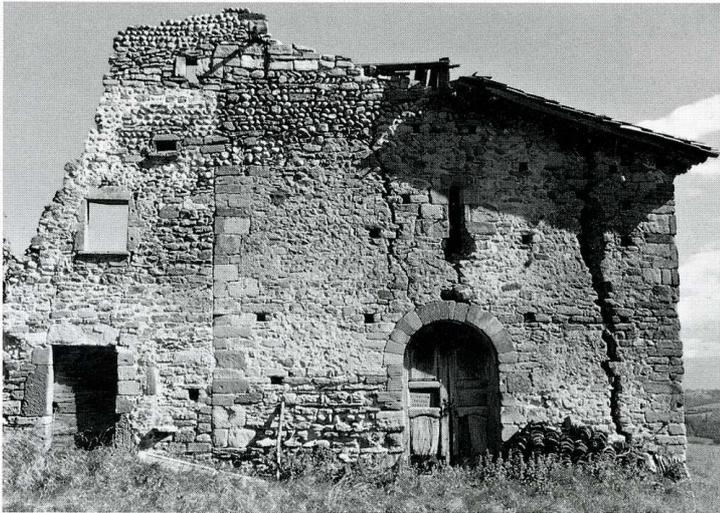
1

Montmiral (Drôme).
Chapelle Saint-Martin.
1- Façade occidentale
avant restauration.
2- Vue de l'abside.
3- Façade occidentale
après restauration.
L'église a été dégagée des
ruines de l'ancienne cure
adossée au flanc nord.

consolidation des murs du chevet et du clocher. Pour la mise hors d'eau de la nef désormais couverte, pour la consolidation des murs nord et sud et de la façade occidentale, la Sauvegarde de l'Art Français a accordé une subvention de 50 000 F en 1997.
