# MOUZEUIL-SAINT-MARTIN

*Vendée, canton L'Herminault,  
arrondissement Fontenay-le-Comte, 1 117 habitants  
I.S.M.H. 1997*

Mouzeuil-Saint-Martin (Vendée)  
Église de la Sainte-Trinité

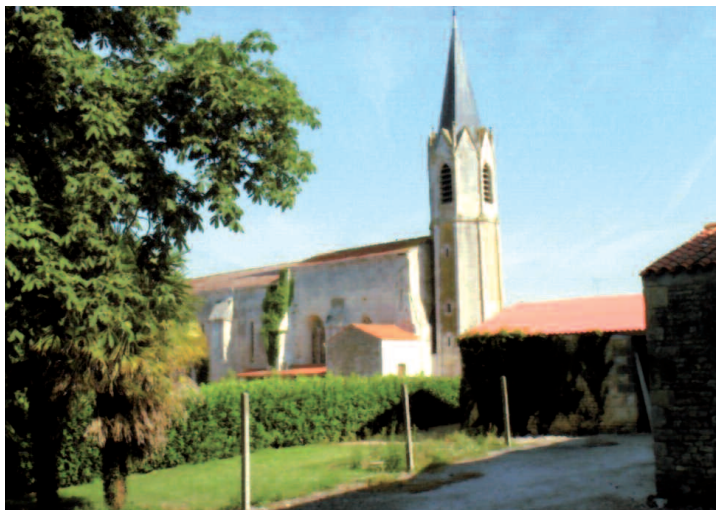
1

1. L'église vue du sud-est
2. Plan

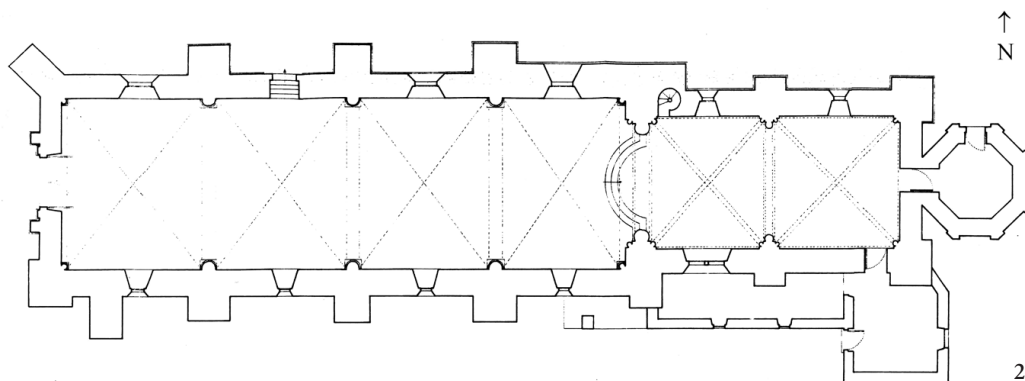
2

De plan allongé, l'église se compose d'une nef de quatre travées, suivie d'un chœur plus étroit de deux travées se terminant par un chevet plat. Selon toute vraisemblance, les baies hautes et étroites qui rythment de façon régulière le mur sud de la nef et de façon irrégulière les murs de la nef et du chœur côté nord – certaines baies ont été agrandies au XIX<sup>e</sup> s. – constituent des témoignages de la structure primitive. Enfin, depuis les travaux menés au XIX<sup>e</sup> s., le chevet, percé, donne accès à une tour de clocher hors œuvre, de plan octogonal, qui s'élève curieusement sur la façade orientale de l'église. À l'extérieur, la différence des volumes entre la nef et le chœur est sensible.

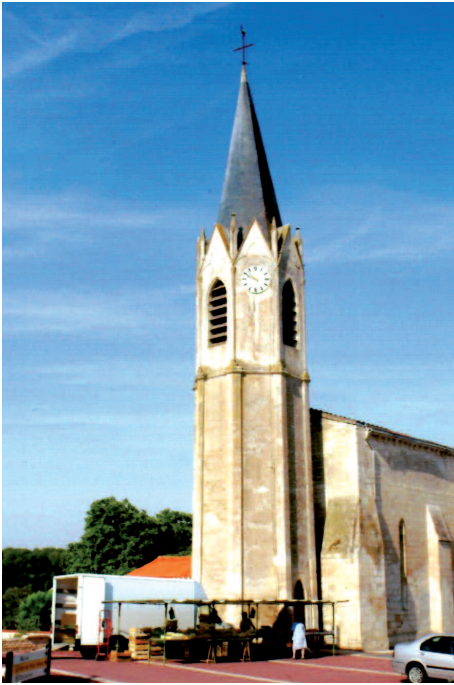
3

3. La tour du clocher vue du nord-est

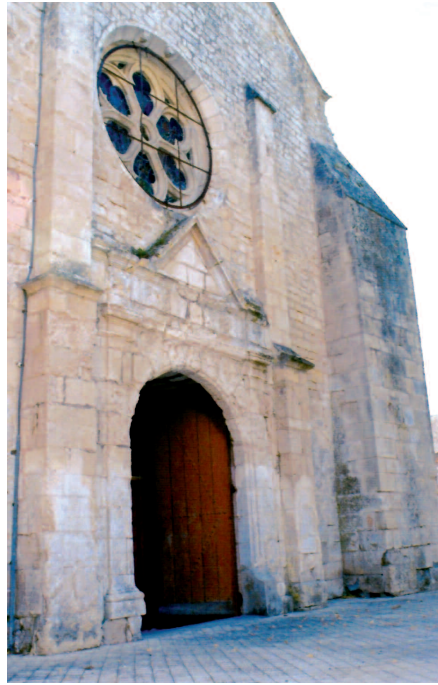
4

4. Façade occidentale

Aux XIII<sup>e</sup> et XIV<sup>e</sup> s., d'importants travaux sont conduits dans le chœur. De cette dernière époque datent les deux élégantes baies à remplage flamboyant de la face sud. Les guerres de Religion, particulièrement dévastatrices dans cette région, entraînent, en lien notamment avec l'attaque du 1er mai 1562, des dommages sévères, dont la perte du clocher qui couronnait la jonction des deux parties de l'édifice et qui était desservi par le petit escalier à vis, pris dans la maçonnerie du mur nord. En 1662, la façade occidentale est dotée d'un décor classique : la porte est alors encadrée de deux pilastres plats toscans et surmontée

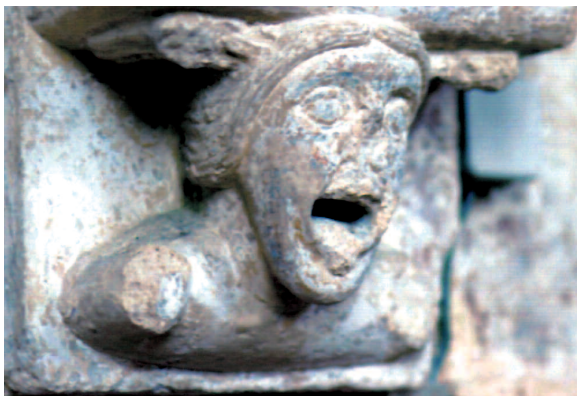
Mouzeuil-Saint-Martin (Vendée)  
Église de la Sainte-Trinité  
Culot
