# NANTILLÉ

*Charente-Maritime, canton Saint-Hilaire-de-Villefranche, arrondissement Saint-Jean-d'Angély, 283 habitants*

**É**GLISE SAINT-HILAIRE. Cet édifice, comme beaucoup d'autres églises en Saintonge et Aunis, a subi les ravages de la guerre de Cent ans, mais surtout, a beaucoup souffert des guerres de Religion au XVI<sup>e</sup> siècle. Il subsiste de l'église romane le mur sud de la nef, en bel appareil moyen régulier, comportant trois travées scandées par des contreforts plats. Les deux premières en partant de l'ouest conservent chacune une fenêtre à décor saintongeais caractéristique des années 1135-1140 : baies étroites en plein cintre ourlées d'un mince tore, qu'encadre une voussure également amortie par un tore et pourvue d'une archivolte (à motifs en amande posés en dents de scie dans la première et pointes de diamants dans la seconde), retombant sur des tailloirs en cavet décoré avec retour. Les chapiteaux correspondants présentent d'élégants feuillages d'un découpage franc, tandis qu'à la seconde fenêtre le chapiteau gauche est orné d'un masque grotesque engoulant. La troisième fenêtre est plus petite et plus simple, mais la qualité de ce gouttereau fait regretter c

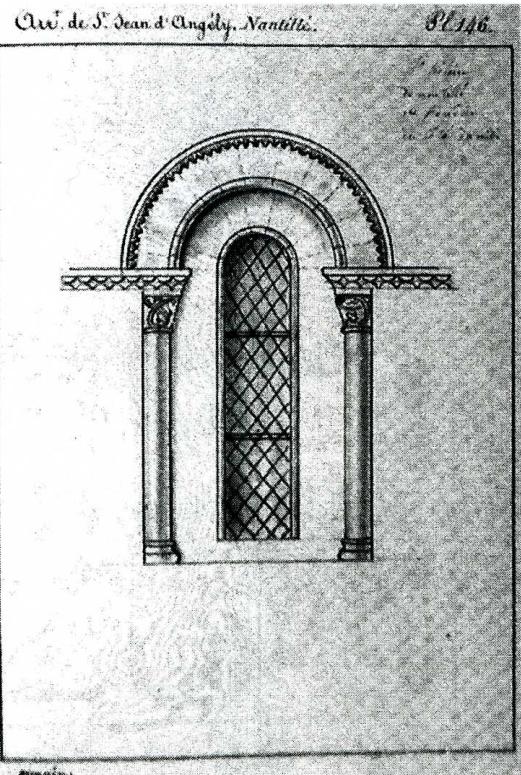
Nantillé (Charente-Maritime)  
Église Saint-Hilaire  
1. Plan (Y. Comte, CRMH Poitou-Charentes, 05/2003)  
2. Baie du mur sud (dessin par Auguin vers 1840, *La Saintonge pittoresque*)
