FRANSÈCHES

*Creuse, canton Saint-Sulpice-les-Champs,
arrondissement Aubusson, 271 habitants
I.S.M.H. 1969*

Fransèches (Creuse)
Église Saint-Denis
Façade sud-est

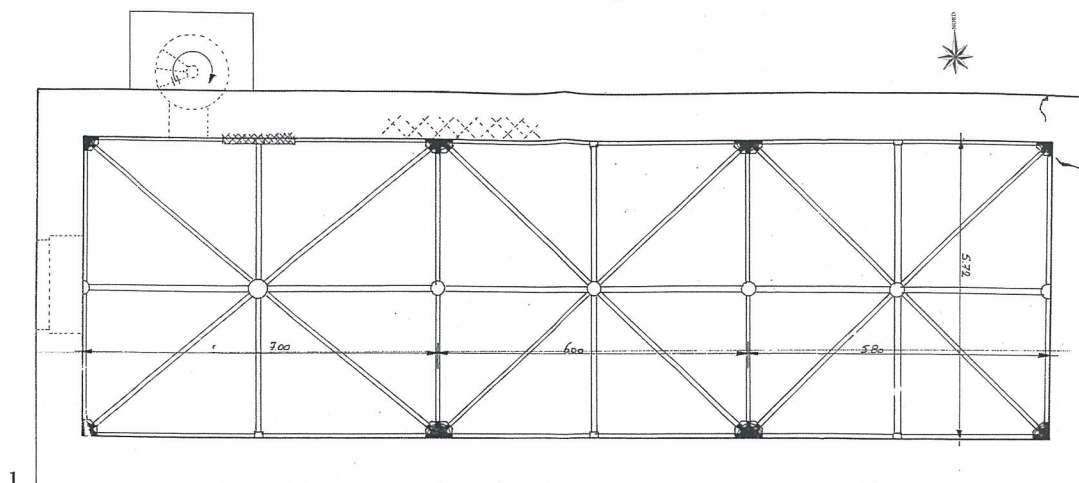
1

Ici, la présence de l'édifice au sommet d'une croupe dominant le village au sud, la vigueur de son appareil de granit, l'absence de décor ajoutent à l'impression de force qui s'en dégage. Il s'agit d'une église de 19 mètres de long, de trois travées carrées, celle de l'est formant chœur, couvertes de voûtes d'ogives d'environ 5,70 m de côté. L'épaisseur des contreforts externes, qui ont été anciennement renforcés, n'a pas empêché l'écroulement de ces voûtes, qui ont été remplacées par des voûtes en planches sous-tendues d'ogives, de liernes et de doubleaux en bois complétant les formerets d'origine, comme cela s'est produit aussi dans l'église voisine et fort semblable de Chamberaud, qui appartenait au Temple, ou dans le chœur de celle de Pontarion.

1. Plan

Les supports des voûtes de pierre ont partiellement subsisté. Ce sont des colonnes minces à chapiteaux polygonaux, interrompues à 2,60 m environ du sol, où elles sont supportées par de petits culots. La voûte du chœur était contemporaine de la construction d'origine, mais les deux autres avaient été refaites au XV^e siècle.

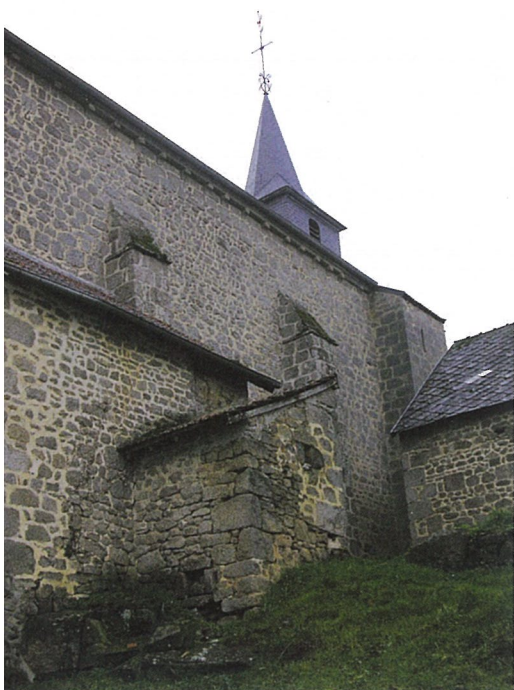
2

Extérieurement, les travées ont reçu en leur milieu une longue lancette cintrée et ébrasée. L'unique baie qui éclaire le chœur à l'est est analogue mais plus large, et la petite ouverture rectangulaire qui la domine a pu desservir une fortification disparue. Des contreforts sous glacis, épaissis et modifiés comme on l'a dit, sont montés au droit des doubleaux et aux angles. Une chapelle couverte en appentis a été ajoutée au nord du chœur. Sous la toiture basse en tuiles canal court une corniche à courts modillons en cavets. Une porte rectangulaire a été percée au sud dans la travée occidentale. La porte principale, dans la façade ouest, a été refaite sans caractère. Un petit clocher carré de bois, sous courte flèche, ensemble couvert d'ardoises, est planté en retrait du pignon et desservi par une vis logée dans le contrefort nord-ouest du monument.

2. Façade nord
