# GIVERNY

Giverny (Eure)  
Église Sainte-Radegonde

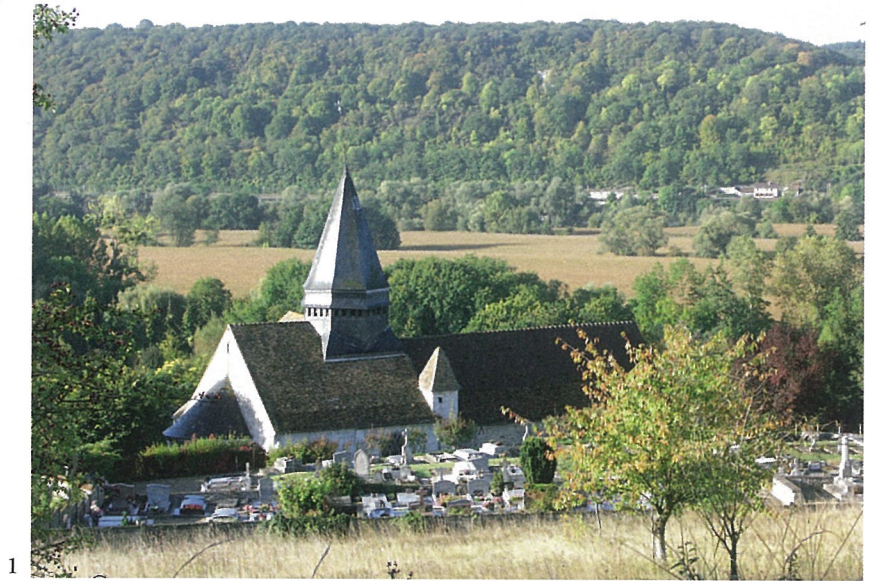
1

1. L'église dans son site (cl. M. Henri)
2. Plan (Cabinet d'architecture Dewulf)

ÉGLISE SAINTE-RADEGONDE. Le village de Giverny occupe le débouché d'une vallée sèche montant au nord vers le plateau du Vexin, à la limite de la Normandie et de l'Île-de-France, et s'étend, de part et d'autre, le long de la route de bord de Seine, de Gasny aux Andelys. Au nombre des importantes possessions de la puissante abbaye de Saint-Ouen de Rouen figure, depuis au moins le XI<sup>e</sup> s. et jusqu'à la Révolution, le patronage de l'église paroissiale. Celle-ci domine aujourd'hui la route de quelques mètres, sur le flanc du coteau de la Seine, et est entourée, sur trois côtés, par le cimetière où repose le peintre Claude Monet.

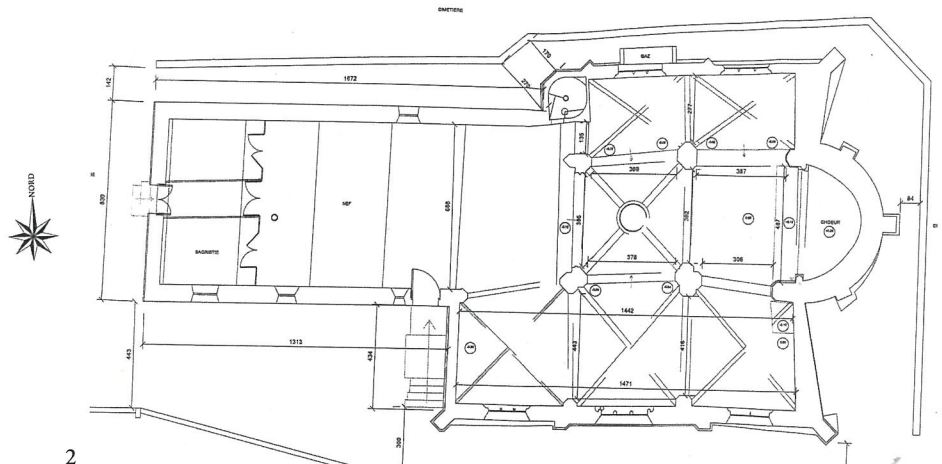
2

L'édifice, de plan général rectangulaire allongé, comprend une longue nef en maçonnerie de silex et calcaire à trois travées irrégulières. La petite baie du mur sud ainsi que l'appareil du mur nord, aux parties en arête-de-poisson, témoignent d'une construction d'époque romane. Le pignon ouest, en pierre de taille, à rampant et porte d'entrée sous baie en anse de panier, est attribuable au XVI<sup>e</sup> siècle. Sur la rue principale du village, la nef a été prolongée, sur son côté sud, par un long transept à haut pignon en pierre de taille, dont les trois travées se trouvent séparées par des contreforts sculptés. Les hautes baies ogivales à remplages évoquent un agrandissement de l'édifice à la fin du XV<sup>e</sup> siècle. Le bras nord, moins saillant du fait de la pente du coteau, présente deux travées avec contreforts et fenêtres à remplages ; sa partie ouest est occupée par une tourelle d'escalier octogonale menant au court clocher polygonal situé à la croisée du transept. La partie orientale de l'édifice paraît sans conteste la plus remarquable avec un chœur hémicirculaire en maçonnerie de petit appareil calcaire, à trois contreforts plats et à ressaut, traditionnellement attribué au XI<sup>e</sup> siècle. Au sommet de l'élévation court une forte corniche à tablette saillante reposant sur une série de corbeaux sculptés à têtes et animaux stylisés.

L'intérieur se présente sous la forme d'une nef aux murs enduits, dont la charpente, de la fin du XV<sup>e</sup> s. ou du début du XVI<sup>e</sup>, à chevrons formant fermes, repose sur des sablières moulurées, avec poinçons à bases prismatiques. Elle est couverte d'une voûte en berceau brisé, lambrissée à couvre-joints épais. Quatre forts piliers carrés forment la croisée du transept et supportent le clocher. La nef ouvre vers le sud sur le bras méridional du transept à couverture sur croisée d'ogives et clefs sculptées d'écus, bûchés sans doute à l'époque révolutionnaire. Un arc diaphragme en plein cintre sépare le transept du chœur qui se termine par une abside voûtée en cul-de-four.

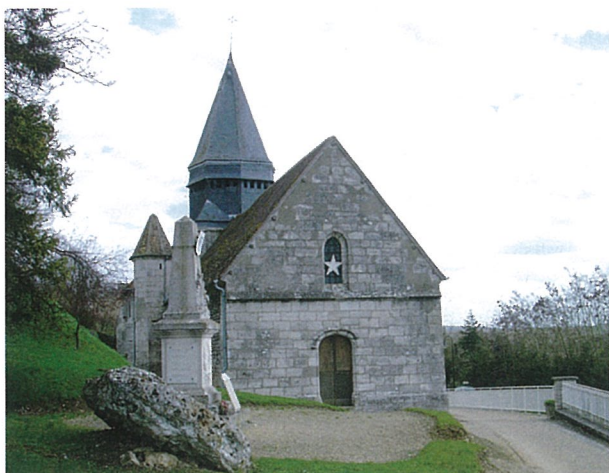
3

3. Façade ouest avant travaux  
4. Abside après travaux

Quelques années plus tard, en 1927, intervenait la protection de l'édifice au titre des monuments historiques ; réclamée par l'architecte Ruprich-Robert depuis 1908, elle ne fut cependant que partielle, ne concernant que l'abside et le pignon du bras sud de transept. La révision de la protection, intervenue en 2009, en inscrivant l'édifice en totalité, a rendu justice à l'intérêt de cette église. Dans le même temps était entreprise, par la commune propriétaire, une très importante campagne de travaux, répartie sur trois tranches en 2008, 2009 et 2010. Durant l'année 2008 furent refaites en totalité les couvertures de la nef et du clocher (avec reprise de sa charpente, très dégradée) et fut restauré le pignon ouest de la nef, endommagé par les combats de 1944. La Sauvegarde de l'Art français a contribué par une aide de 20 000 € à ces travaux, en 2008.

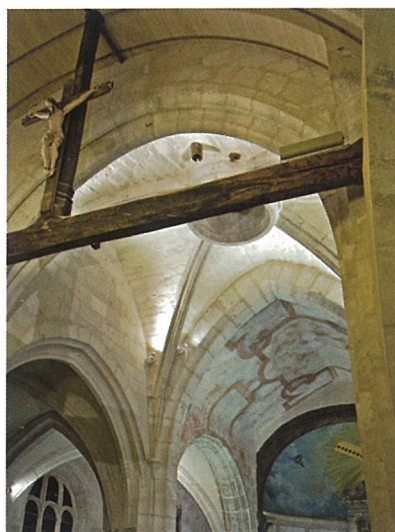
1

1. Voûtes de la croisée du transept et du chœur après travaux (cl. H. Rivoalland)
2. Vue intérieure vers le chœur avant travaux
