TAIZÉ

Taizé (Deux-Sèvres)

Église Notre-Dame

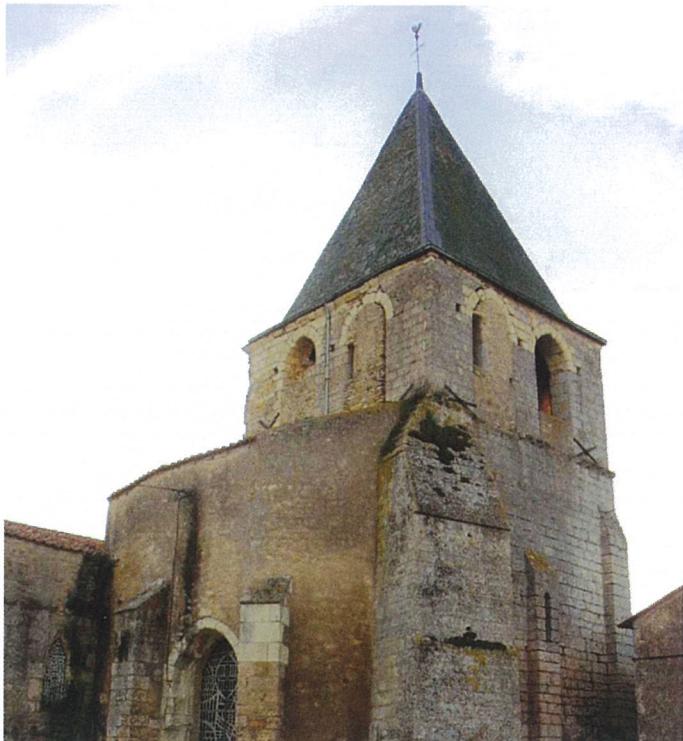
1

1. Chevet

À l'extérieur, le chœur qui a su conserver sa maçonnerie d'origine en moellons enduits et sa couverture en tuiles canal, contraste avec la nef, reprise au XIX^e s., percée d'ouvertures au profil répétitif et couverte d'une toiture d'ardoises. Le clocher, a conservé un bel appareil de pierre de tuffeau, fragilisé néanmoins par les dommages du temps et les problèmes structurels qui le menaçaient jusqu'à la campagne de travaux.

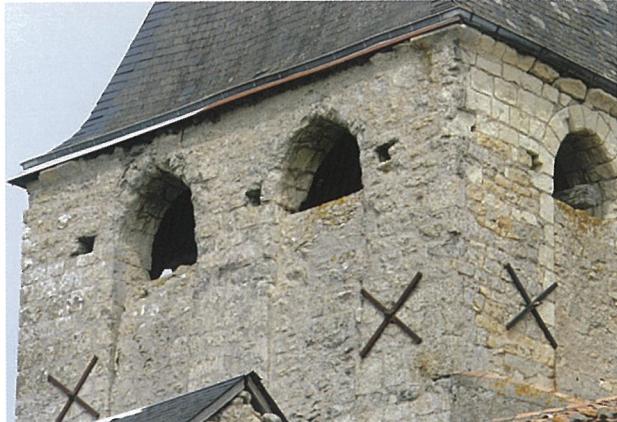
2

2. Détail sud-est du clocher

plus tard, le mur du chevet est percé d'une grande baie à rempage flamboyant, la baie de la chapelle Saint-Georges est agrandie, comme les baies géminées au profil brisé de la salle des cloches. Cette intervention, alliée au fait que le beffroi est ancré dans les maçonneries, a engendré un grave problème de structure dans les parties hautes du clocher. Enfin au XIX^e s., tandis qu'une première campagne s'attache en 1845 à reprendre de façon conséquente les maçonneries de la nef et à changer la couverture, désormais d'ardoise, une seconde, dans les années 1880, reprend la façade occidentale, crée un décor de faux appareil et réalise une voûte en brique plâtrière dans la nef.

Pour les travaux de structure dans les maçonneries supérieures du clocher et dans la voûte de la travée sous clocher, travaux qui ont nécessité la pose de chaînages aux niveaux des reins de la voûte et de la corniche supérieure du clocher, la Sauvegarde de l'Art Français a donné une aide de 30 000 € en 2008.

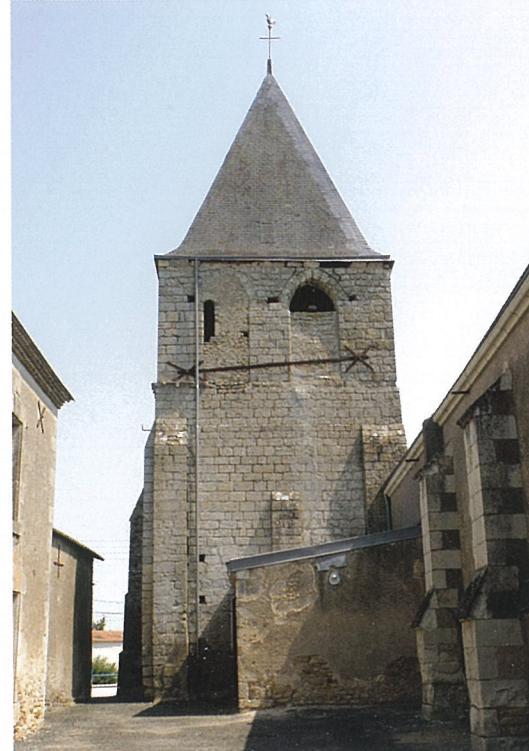
3

3. Façade ouest du clocher
