PARSAC

Creuse, canton Jarnages, arrondissement Guéret, 607 habitants
I.S.M.H. 1989

Parsac (Creuse)

Église Saint-Martin-de-Tours

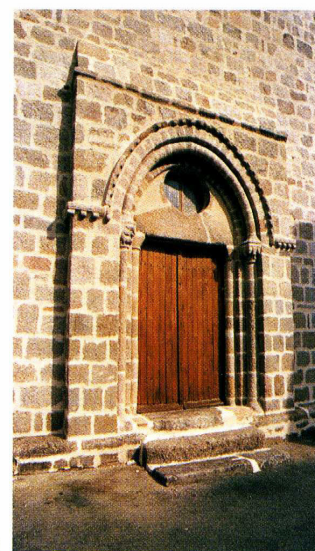
2

2. Portail occidental (cl. P. Dubourg-Novès)

L'extérieur porte des contreforts d'âge et d'épaisseur différents, romans seulement dans le gouttereau nord. On entre dans l'église par une porte romane prise dans la travée orientale du gouttereau sud. Elle possède un linteau en bâtière sous arc en plein cintre. La porte principale, à l'ouest, est prise dans un massif peu saillant couvert en glacis. Elle comporte une voussure torique et une voussure plate nue sous une archivolte qui se poursuit en bandeau jusqu'à l'angle de l'avant-corps. Le linteau également en bâtière et les voussures déterminent un tympan nu qui a été percé d'un *oculus* ovale lors des réparations de l'époque classique. Au niveau du transept, sur l'arête du toit, a été posé un mince clocher de charpente à flèche aigüe couvert en bardeaux, qui contraste avec la couleur de la toiture à deux pentes refaite récemment de façon remarquable.

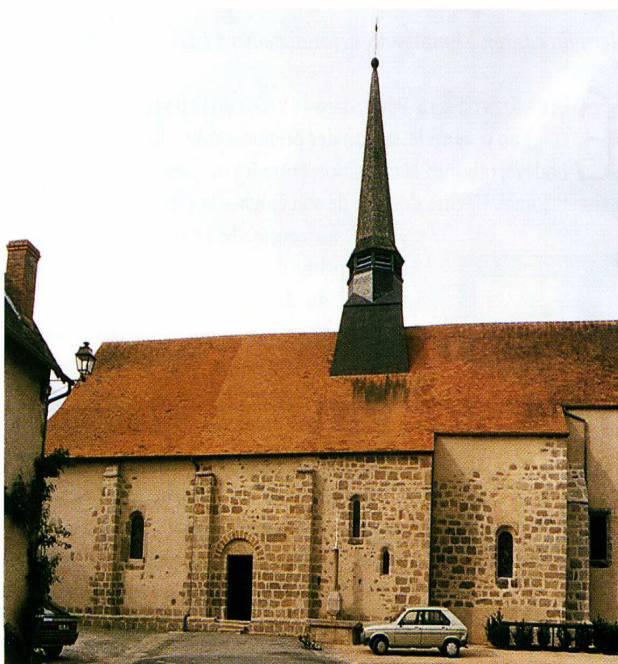
1

1. L'église vue du sud (cl. P. Dubourg-Novès)
