# PINDRAY

*Vienne, canton et arrondissement Montmorillon,  
258 habitants  
I.S.M.H. 1956*

- Pindray (Vienne)  
Église Saint-Pardoux  
1. L'église vue du nord-ouest  
2. Plan

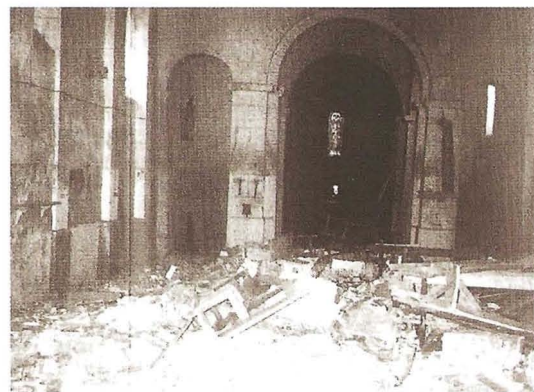
3

3. Vue intérieure de l'église après l'effondrement de la voûte

À l'intérieur, la nef était couverte d'une voûte en briques hourdée de plâtre en forme de berceau et scandée de larges doubleaux. Ce voûtement très tardif est venu « enrichir » une nef à l'origine simplement charpentée. Cependant il s'est effondré en octobre 2005, provoquant dans sa chute la rupture d'un entrail. Le chœur a lui aussi été voûté à la même époque de voûtes sur croisées d'ogives en briques qui ont, là aussi, remplacé un lattis ancien enduit de chaux, dont certains vestiges sont encore visibles sous les combles. C'est durant cette même campagne de travaux que le maître-autel, doté de part et d'autre d'autels latéraux, a été installé dans le faux carré du transept. Ce dernier est couvert d'une voûte en pierre en berceau, ceinte d'une corniche à modillons de l'époque romane.

Devant cet effondrement qui a entraîné la fermeture de l'édifice, le parti proposé a été de rétablir la voûte XVII<sup>e</sup> s. et de poser un lambris de châtaignier sur la charpente à chevrons formant ferme, appelé à être composé de planches d'inégale largeur, à couvre-joints moulurés. Cette restitution se propose de mettre en valeur les entrails et poinçons moulurés à bagues d'une grande finesse. Le quatrième d'entre eux porte la date de 1615 qui est celle, semble-t-il, d'une campagne de restauration.
