POMMIERS-MOULONS

*Charente-Maritime, canton Montendre,
arrondissement Jonzac, 174 habitants
I.S.M.H. 2000*

Pommiers-Moulons (Charente-Maritime)
Église Saint-Étienne
Travées orientales de la façade nord

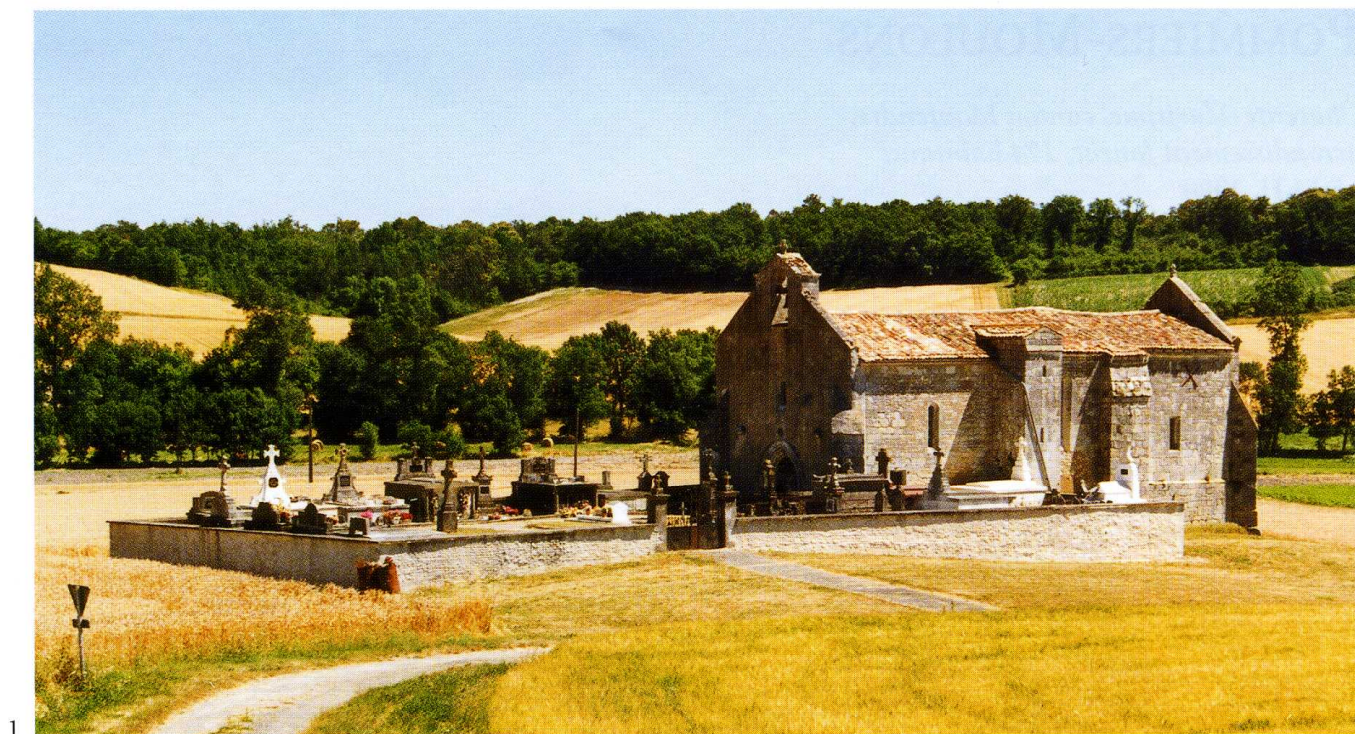
1. Façades sud et ouest

L'extérieur correspond à ces différentes articulations chronologiques. Le mur nord de la travée orientale, qui est d'un appareillage soigné, comporte deux niveaux : dans le premier, deux arcs aveugles en plein cintre, caractéristiques du décor géométrique de l'art roman tardif en Saintonge et que sépare une colonne engagée, portent sur leur voussure unique deux rangs de languettes opposées par la pointe, laquelle repose sur une fine moulure torique. Une archivolt en pointes de diamants les encadre. Un cordon mouluré sépare cet étage des deux fenêtres qui le surmontent, également en plein cintre sous archivolt, et encadrées de colonnettes à chapiteaux nus dont le tailloir se prolonge en bandeau, lequel fait le tour, comme le cordon inférieur, de la colonne médiane engagée. Le reste de l'église est en moellon, avec des contreforts obliques aux angles, et une porte rectangulaire chanfreinée dans la travée ouest du gouttereau sud, non loin d'une petite fenêtre à la droite de laquelle on voit en remploi des fragments d'archivoltes romanes, près du corps quadrangulaire en relief de la vis. La façade ouest est percée d'une porte en arc brisé à trois voussures prismatiques sous une étroite fenêtre unique, elle-même surmontée d'un pignon assez aigu coiffé d'un petit clocher-arcade assez récent. Au-dessus du portail se voient les quatre corbeaux d'un *ballet*, ou auvent, maintenant disparu.

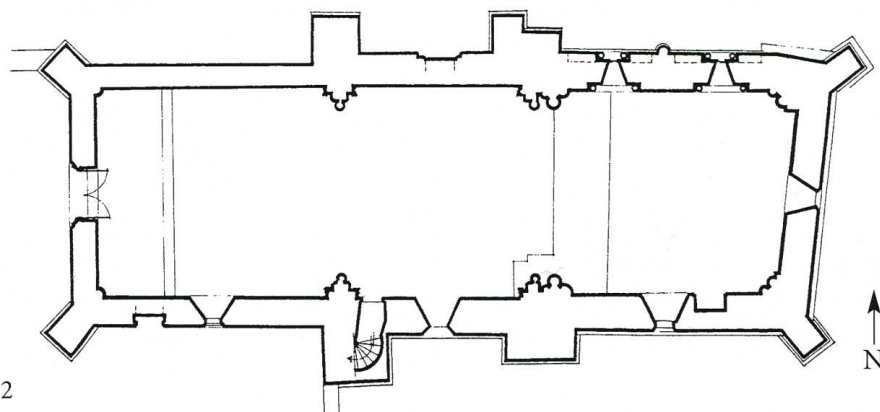
2. Plan (J. Boissière, A.B.F.)

L'église Saint-Étienne de Moulons, dans son état présent, est un édifice rectangulaire hétérogène de trois travées, dont la restauration récente a révélé tout l'intérêt. La partie la plus ancienne, de style roman, forme le mur nord de la travée orientale. Elle s'intégrait au milieu du XII^e s. dans la travée rectiligne d'un chœur dont l'abside a disparu. Cette travée a été reprise au XIV^e s., ce dont témoignent ses deux piliers occidentaux, puis une deuxième fois, au XV^e s., et elle a conservé de cette époque une voûte d'ogives dont la clé, soutenue par deux anges de pierre, porte un écu à trois fleurs de lis, tandis que ses deux nervures occidentales reposent sur deux grosses colonnes romanes à chapiteau gothique. Deux fenêtres encadrées de colonnettes, dans sa paroi nord,

La travée médiane a été remise à son niveau médiéval, cinq marches plus bas que la précédente. C'était la travée sous clocher de l'église romane, dont la vis d'accès subsiste à l'angle sud-ouest. On n'y pouvait accéder qu'à l'aide d'une échelle, sa porte en arc brisé étant surélevée de 2 m environ. Elle a gardé les départs d'une voûte d'ogives du XIV^e s. reposant sur des faisceaux de trois moulures toriques, celle du centre étant plus grosse. Des bagues de feuillage au milieu duquel se détache, du côté nord comme au midi, un masque de caractère, servaient de chapiteaux qui recevaient la voûte disparue. Son mur nord est aveugle, et celui du sud est percé en son milieu d'une fenêtre cintrée allongée.

La travée occidentale a gardé les restes d'une voûte d'ogives du XV^e s., dont les nervures prismatiques subsistent, à l'état de vestiges, au revers de la façade de même date. Il est possible que la nef romane se soit prolongée au-delà vers l'ouest : du côté oriental de cette travée subsistent des vestiges de moulures du XIV^e s. analogues à celles qu'on vient de décrire dans la travée suivante. Le niveau du sol de cette travée occidentale n'a pas été abaissé comme celui de la suivante, à laquelle on descend par cinq marches. La charpente, visible là où les voûtes ont disparu, est romane ou de tradition romane.

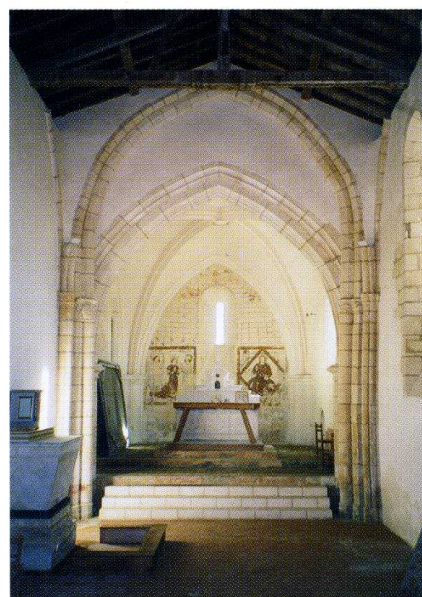
3

3. Intérieur de l'église vers l'abside

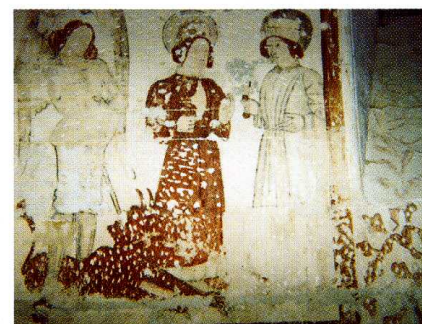
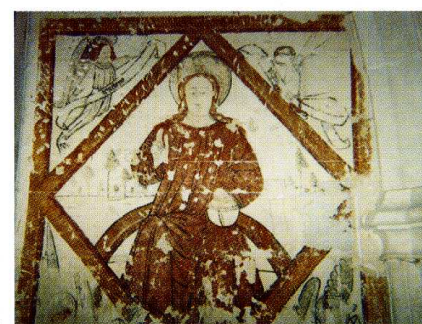
4

4-5. Peintures murales du mur de l'abside
(cl. P. Dubourg-Noves)

L'intérêt de ce monument est accru par la présence de peintures du XV^e s. dans la travée orientale : un décor en ruban plissé jaune et rouge, qui souligne un faux appareil à double trait orné en son centre de gros disques à quartiers rouges et jaunes, est largement conservé sur les parois nord et sud. Sous la fenêtre orientale, trône un Christ de Parousie assis sur l'arc-en-ciel dans un cadre losangé inscrit dans un rectangle, de la même époque et dans les mêmes teintes ; les symboles des évangélistes figurent dans les triangles intermédiaires entre le losange et le cadre extérieur. Tout près, dans un autre cadre presque carré, un saint nimbé et agenouillé, en tunique pourpre, ayant à ses pieds un diable de même couleur, se tient entre deux grandes figures debout, nimbées et dessinées au trait sur fond blanc : à gauche, saint Michel, transperçant le démon de sa lance, et, en pendant, un saint anonyme, leurs chevelures blondes et leurs nimbes seuls étant colorés.
