Le Pout (Gironde)
Église Saint-Martin
1. Place de l'église
2. Plan schématique

LE POUT

*Gironde, canton Créon, arrondissement Bordeaux, 340 habitants
I.S.M.H. 1987*

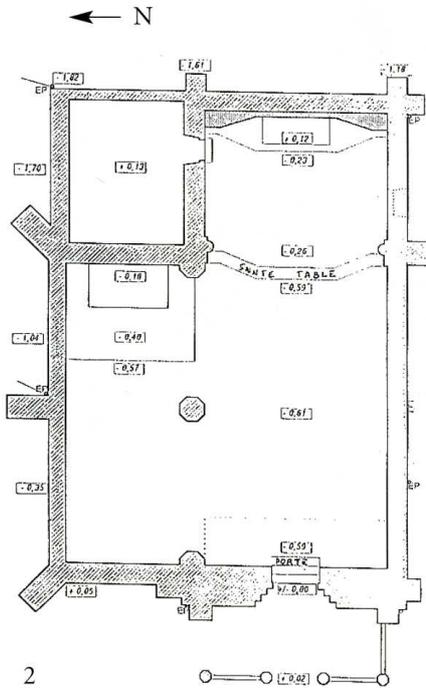
2

Le plan de l'édifice se compose d'une nef de deux travées et d'un chœur à chevet plat. La nef, flanquée au nord d'un collatéral, est précédée à l'ouest par un porche de plan rectangulaire. La façade occidentale est rythmée par trois contreforts. Le porche qui porte la date de 1868 abrite la porte ancienne, en arc brisé à trois ressauts surmontés d'un larmier avec retour, reposant sur une console ; sur la partie gauche, une porte rectangulaire, située dans l'axe du bas-côté, est murée ; l'absence de collatéral au sud entraîne une relative dissymétrie dans cette façade. Deux ouvertures jumelées dans le mur-pignon abritent les cloches. La relative instabilité de l'édifice a justifié la construction de contreforts : un contrefort biais s'élève à l'angle nord-ouest, un contrefort analogue sur la façade nord marque l'extrémité nord-est du collatéral, tandis qu'un troisième contrefort droit a été élevé au milieu, le troisième au départ de la travée droite de chœur. Les ouvertures ont été percées à des dates variables et non documentées. La première travée occidentale est percée du côté nord d'une étroite fenêtre en arc brisé, la seconde d'une fenêtre à remplage gothique tardif. Le mur du chevet est flanqué au nord d'une sacristie, qui s'inscrit dans l'angle formé par le collatéral nord avec le mur du chœur. Une fenêtre a été murée lors de la

Préalablement aux travaux de drainage effectués autour de l'édifice, des sondages ont été réalisés en 1988 par la direction des Antiquités historiques. Ils ont permis de reconnaître certaines modifications intervenues dans la construction de cet édifice : le long de la façade occidentale les vestiges du contrefort sud, tronqué par le portail actuel, ont montré que l'entrée d'origine avait été déplacée lors de la construction du collatéral, aux alentours des XV^e et XVI^e siècles. Ont été également découvertes les fondations d'un bâtiment situé devant le collatéral, avant-corps ou porche antérieur disparu. Aucune sépulture n'a été découverte dans la tranchée effectuée le long des murs nord et sud, mais il en a été trouvé le long de la façade occidentale où deux sarcophages ont été retirés des remblais contemporains.

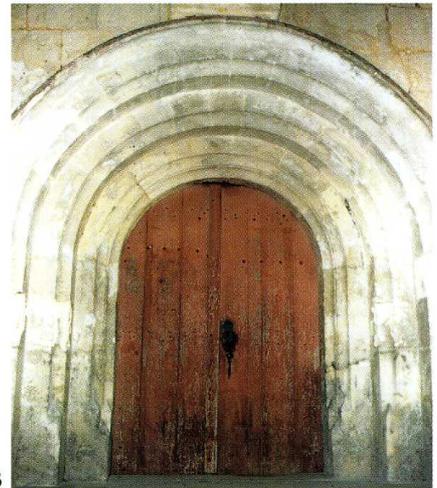
3

Le Pout (Gironde)
Église Saint-Martin
3. Portail occidental
4. Abside et retable
5. Bas-côté nord

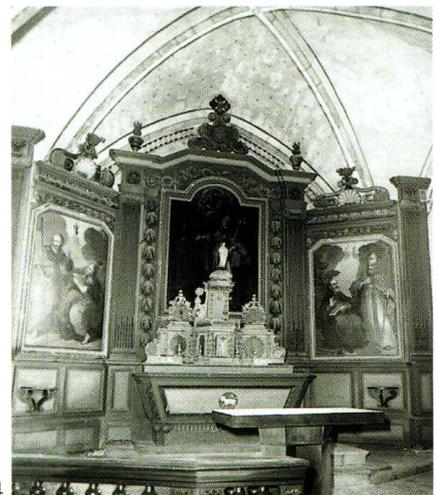
4

Le fond de l'abside est orné d'un retable à trois volets représentant le Christ et la Samaritaine à gauche, saint Martin au centre et deux saints dans la partie droite. Une *Pietà* a été placée sur l'autel du bas-côté.

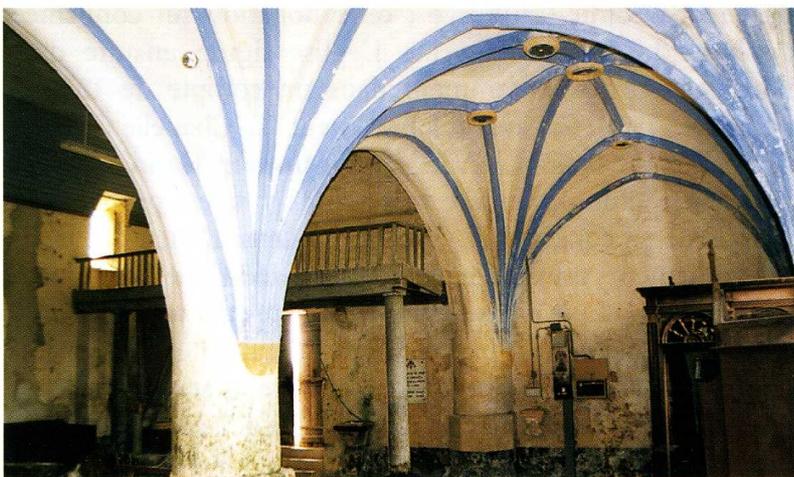
5

La nef est couverte d'un plafond récent, tandis que la travée de chœur est voûtée sur croisée d'ogives ; la voûte qui couvre le bas-côté nord est à liernes et tiercerons. La nef communique avec le bas-côté par de grandes arcades retombant directement sur les piles, sans chapiteaux. Les bases de celles-ci sont octogonales. L'ensemble est relativement trapu, en raison de la circonférence importante des colonnes et de leur modeste hauteur.
