Le Pout (Gironde)
Église Saint-Martin
1. Place de l'église
2. Plan schématique

LE POUT

Gironde, canton Créon, arrondissement Bordeaux, 340 habitants
I.S.M.H. 1987

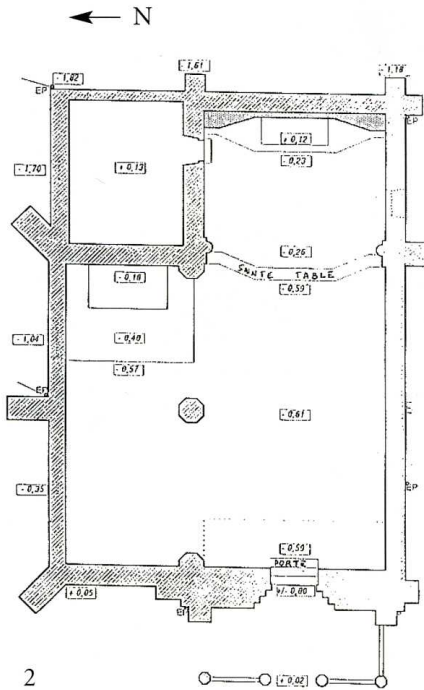
2

Le plan de l'édifice se compose d'une nef de deux travées et d'un chœur à chevet plat. La nef, flanquée au nord d'un collatéral, est précédée à l'ouest par un porche de plan rectangulaire. La façade occidentale est rythmée par trois contreforts. Le porche qui porte la date de 1868 abrite la porte ancienne, en arc brisé à trois ressauts surmontés d'un larmier avec retour, reposant sur une console ; sur la partie gauche, une porte rectangulaire, située dans l'axe du bas-côté, est murée ; l'absence de collatéral au sud entraîne une relative dissymétrie dans cette façade. Deux ouvertures jumelées dans le mur-pignon abritent les cloches. La relative instabilité de l'édifice a justifié la construction de contreforts : un contrefort biais s'élève à l'angle nord-ouest, un contrefort analogue sur la façade nord marque l'extrémité nord-est du collatéral, tandis qu'un troisième contrefort droit a été élevé au milieu, le troisième au départ de la travée droite de chœur. Les ouvertures ont été percées à des dates variables et non documentées. La première travée occidentale est percée du côté nord d'une étroite fenêtre en arc brisé, la seconde d'une fenêtre à remplage gothique tardif. Le mur du chevet est flanqué au nord d'une sacristie, qui s'inscrit dans l'angle formé par le collatéral nord avec le mur du chœur. Une fenêtre a été murée lors de la
