## PUYMÉRAS

Vaucluse, canton de Vaison-la-Romaine, arrond. de Carpentras, 537 hab.

Puyméras (Vaucluse), chapelle  
Saint-Flavien.  
Vue générale, côté nord.

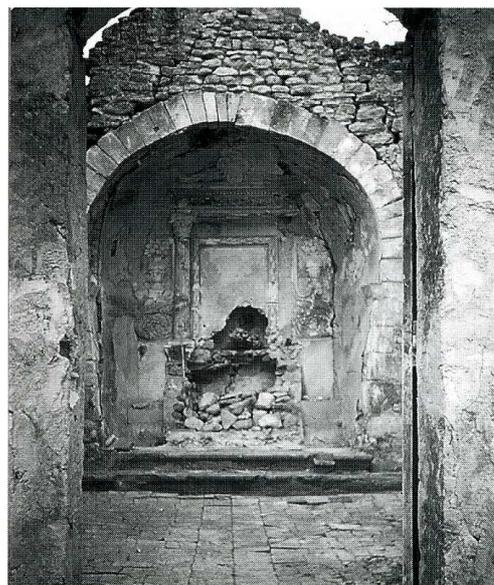
2

1. Détail du retable du XVII<sup>e</sup> s.
2. Abside, retable du XVII<sup>e</sup> s.
3. Vue nord-est.

abside semi-circulaire dont la voûte en cul-de-four indique une construction romane. La nef a été en partie reconstruite au XVII<sup>e</sup> s. ; la date de 1671 est encore visible sur la façade et lors d'une visite pastorale en 1694, Mgr Genet, évêque de Vaison, a béni la chapelle. A cette époque, un beau retable en stuc peint a été installé dans l'abside. La voûte romane, ayant résisté au manque d'entretien, a, en partie, protégé cet exceptionnel objet mobilier qui va être déposé et restauré. La nef qui, à l'origine, devait être couverte d'une charpente a reçu en 1879 une voûte en brique dont le poids provoqua l'effondrement de la voûte et celui de la toiture, un peu avant 1914. Les murs, en maçonneries hétérogènes avec chaînage d'angle en moellons grossièrement taillés, s'étaient petit à petit dégradés et présentaient d'importantes fissures. Une première campagne de travaux a permis le chaînage et la consolidation de ces murs ainsi que le recalage des voussoirs de l'arc de l'abside. La Sauvegarde de l'Art Français a accordé une subvention de 25 000 F pour ces travaux en 1995.
