REMIES

Aisne, canton de Crécy-sur-Serre, arrond. de Laon, 220 hab.

Église Saint-Brice. Le village de Remies, à une dizaine de kilomètres au nord-ouest de Laon, dépendait peut-être dès le XII^e s. du chapitre cathédral de cette ville qui parvint à la fin du XIII^e s. à se substituer complètement aux seigneurs laïcs disparus vers 1275.

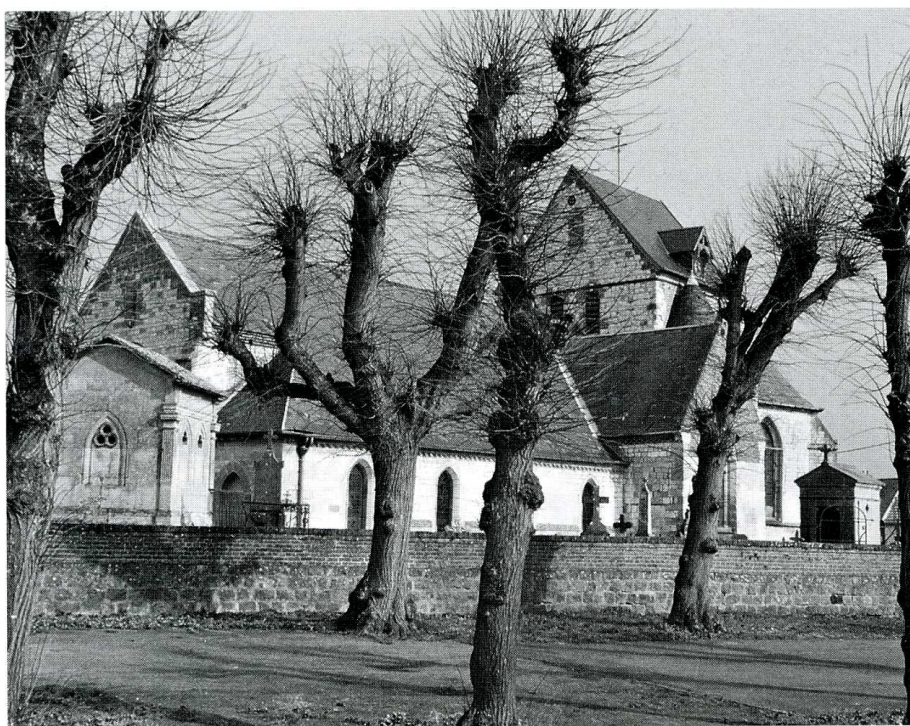
Remies (Aisne).
Église Saint-Brice.
Vue générale du sud-ouest.

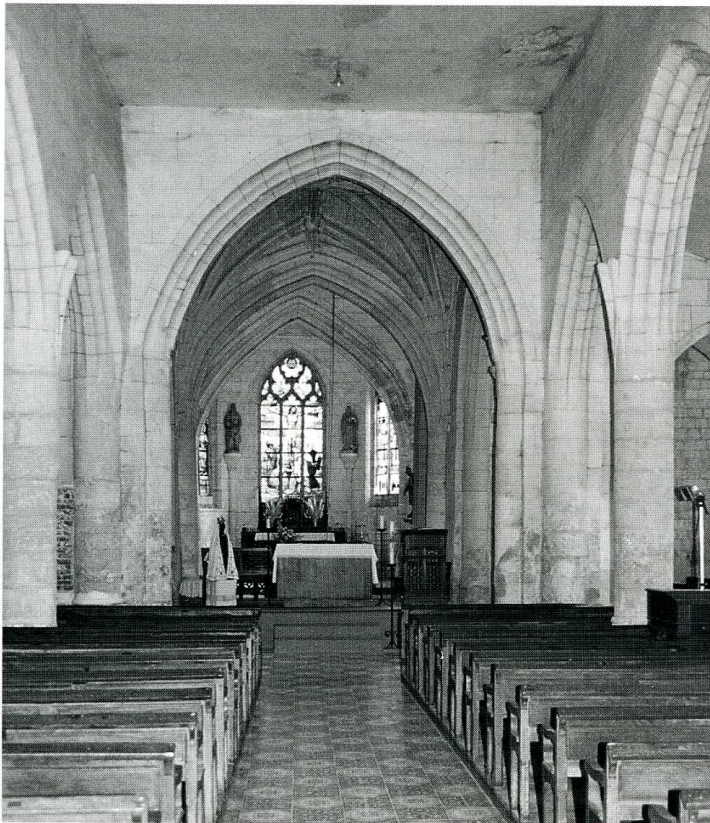
1

Remies (Aisne).
Église Saint-Brice.
1- Vue intérieure de la nef
vers le chœur.
2- Voûte de la croisée
du transept.

La nef et le transept ont été reconstruits au XV^e s., sans doute après les dégâts de la guerre de Cent Ans. La nef comptait dès l'origine trois vaisseaux, il n'en reste que les grandes arcades, déterminant quatre travées,

à colonnes élancées recevant des arcs à mouluration prismatique à pénétration directe dans les supports dépourvus de chapiteaux. Des départs d'arcs indiquent la volonté de voûter d'ogives le vaisseau central qui est actuellement plafonné. Les collatéraux ont été reconstruits au XIX^e s. ainsi que la façade occidentale, de style néogothique. Si les bras du transept ont été repris à la même époque, avec leur voûtement maladroit en berceau, la voûte de la croisée de la fin du Moyen Âge, à liernes et tiercerons, fut conservée. Elle repose du côté nord sur de fines colonnettes et au sud sur des consoles ornées de figures d'anges.
