## Restauration du vase de style Médicis 2018

Domaine Melchior Philibert - Charly (69)

Restauration de la sculpture originale et réalisation de la copie : L. LEFÈVRE.

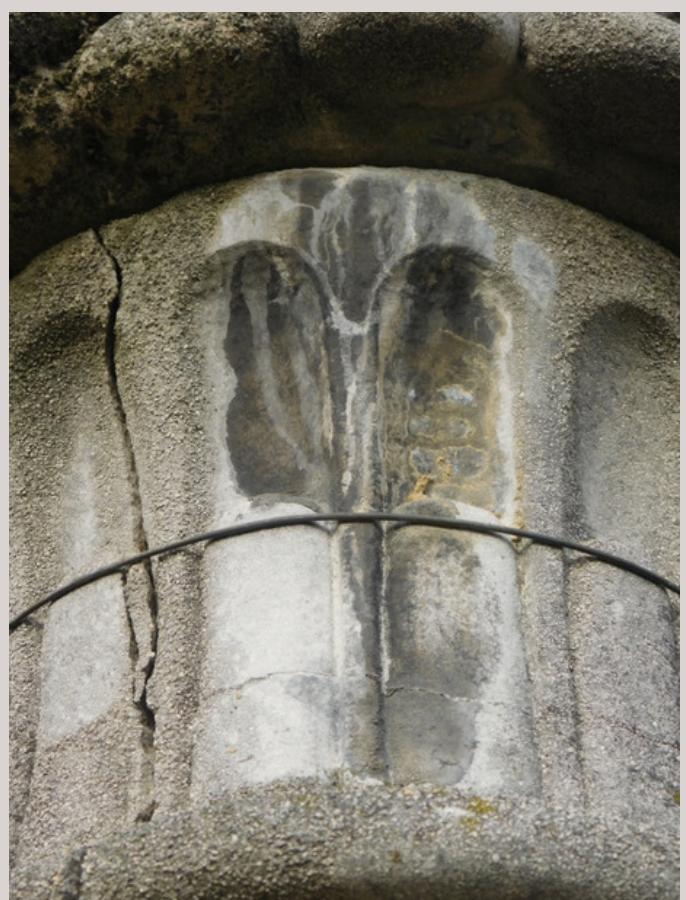
Croûte noire sur une zone intacte de l'épiderme

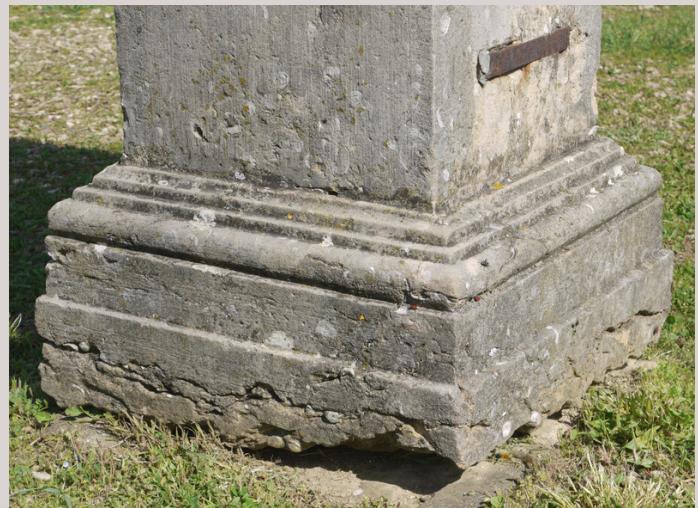
Base du piédestal avant intervention

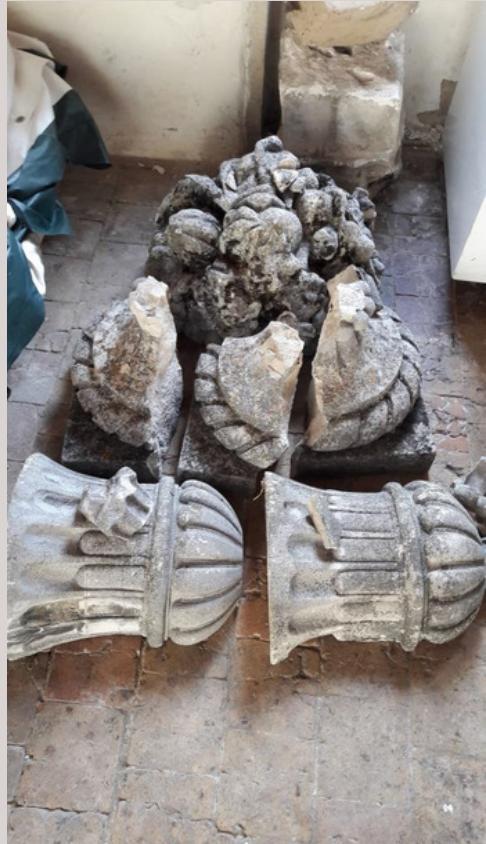
Fragments récupérés

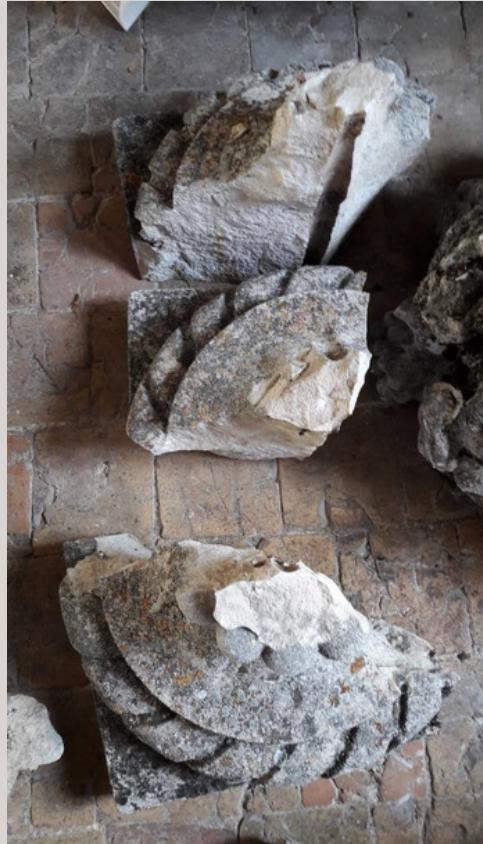
Fragments du piédouche

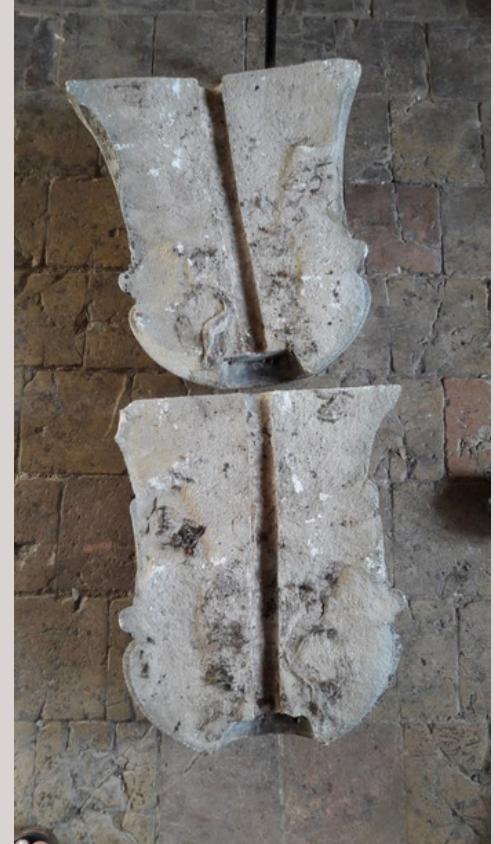
Intérieur des deux fragments principaux de la vasque

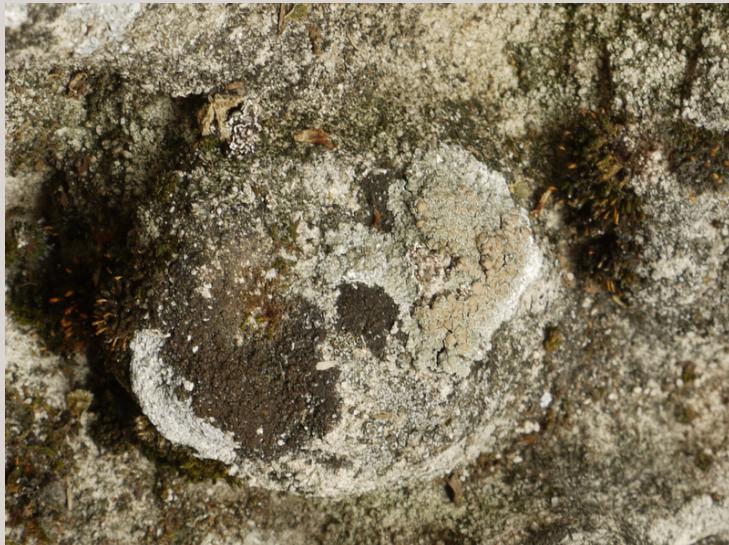
Lichens sur la corbeille

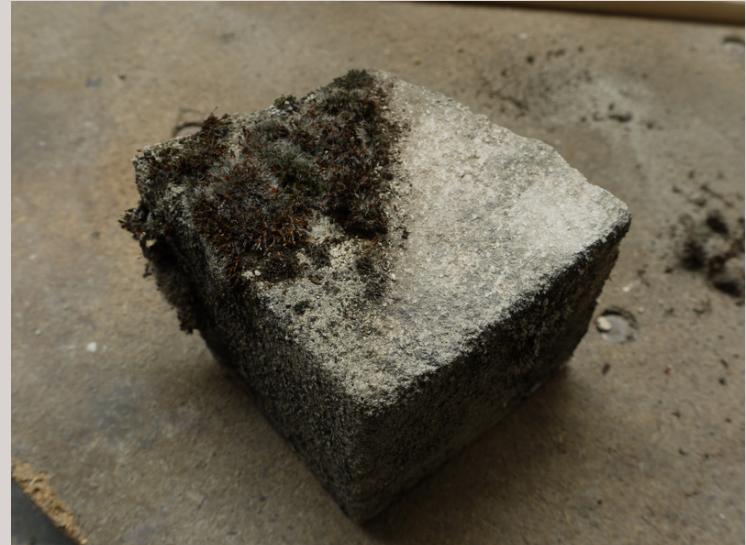
Brossage des mousses et lichens

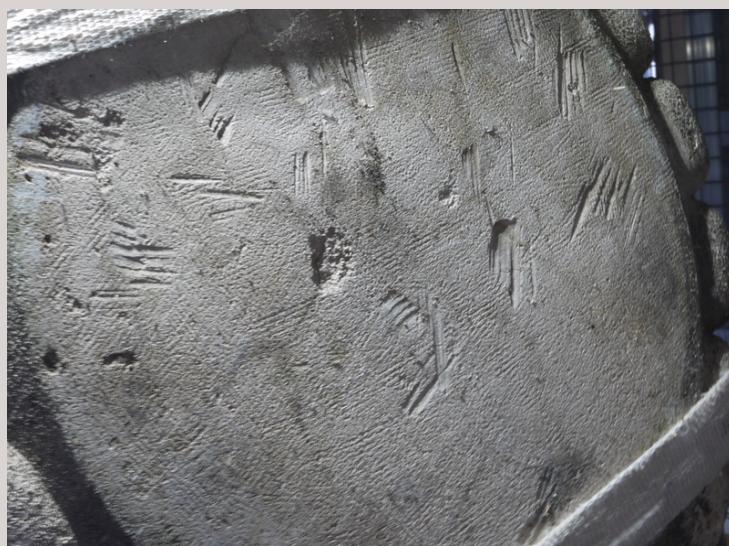
Traces d'outils de taille sous la corbeille

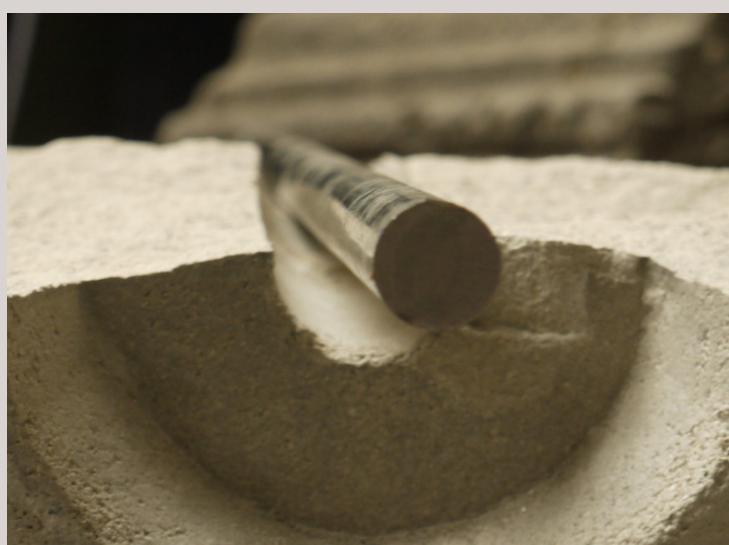
Le canal n'est pas rectiligne

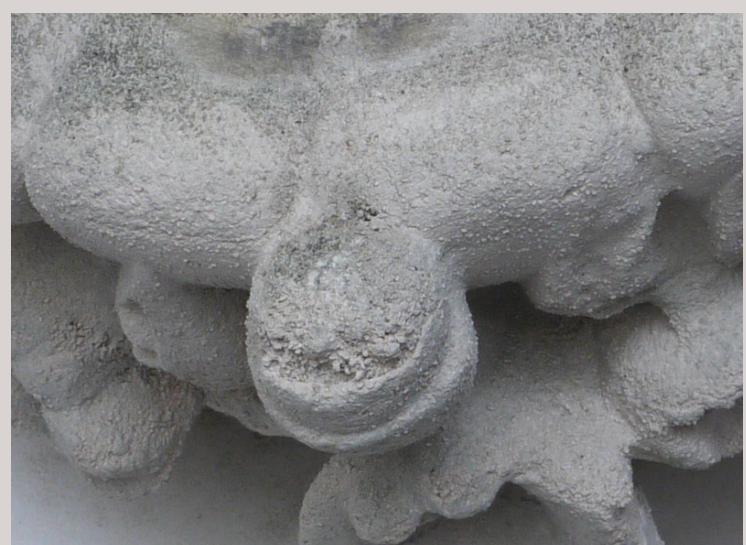
Altérations mises en évidence

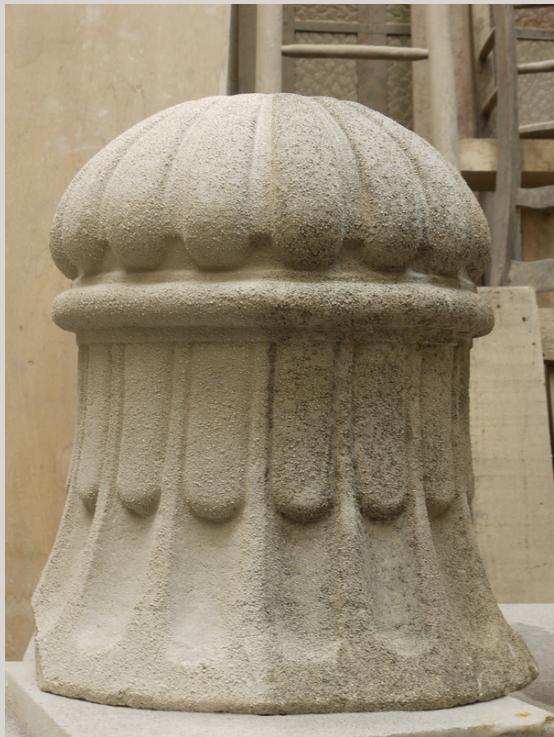
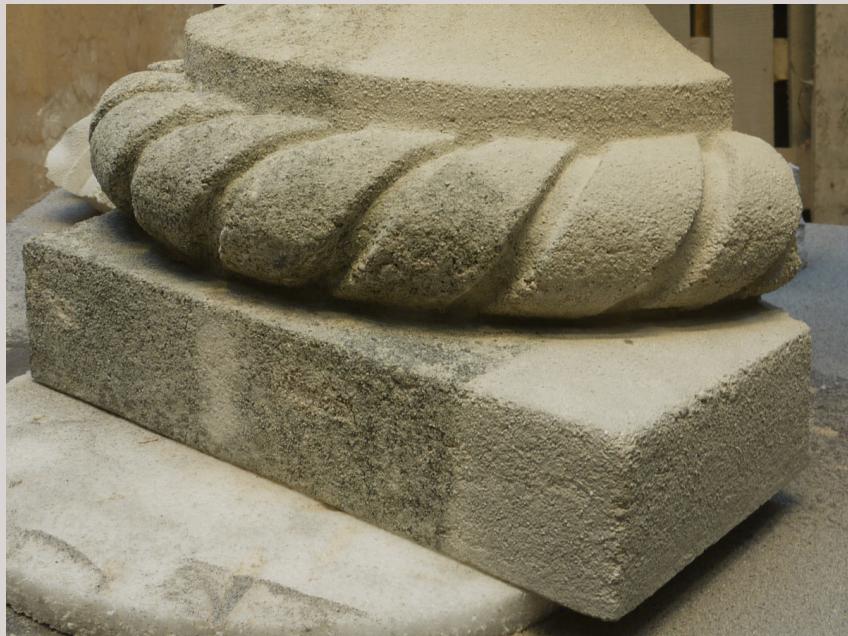
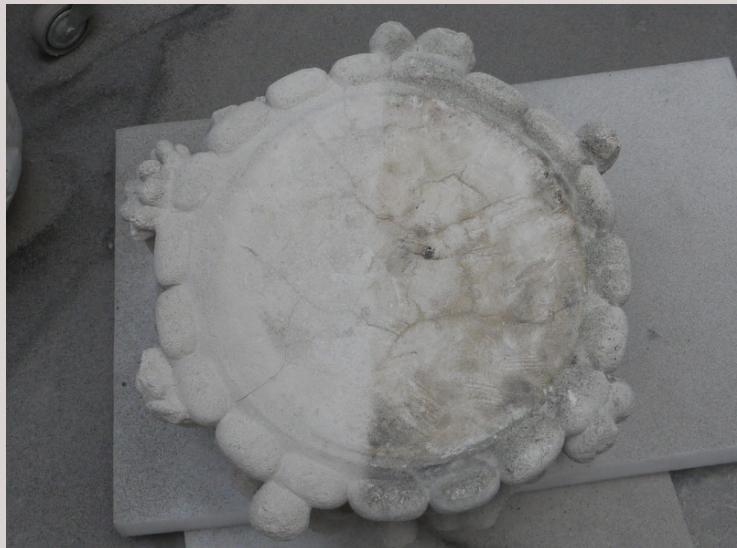
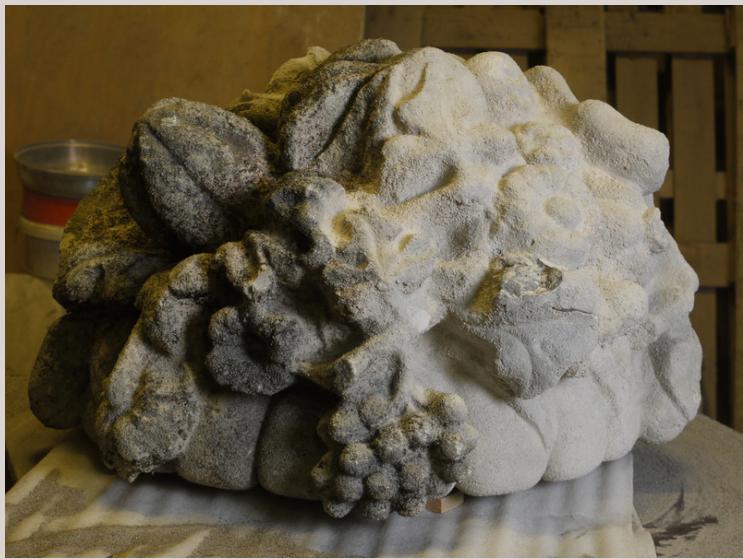
# Nettoyage par sablage

Après nettoyage

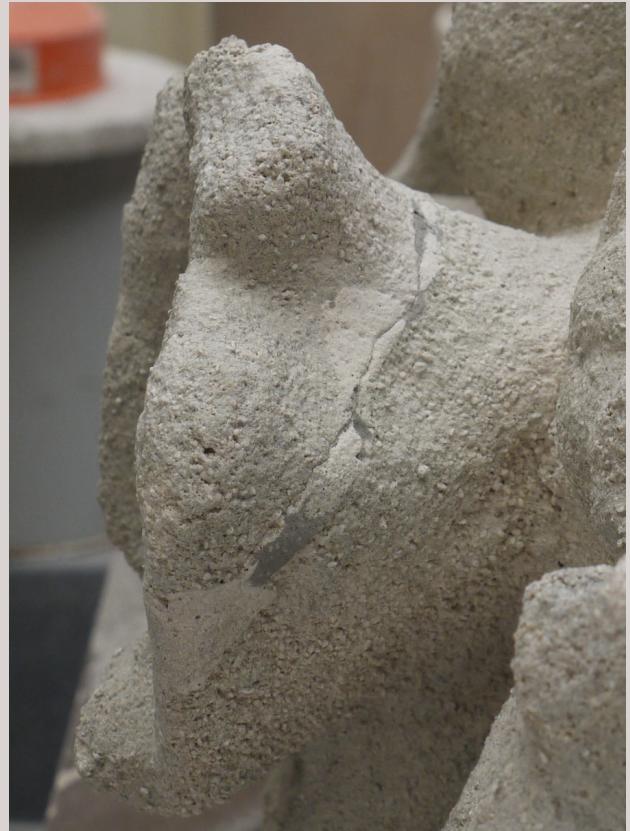
3. Collage et réagrégations en ciment

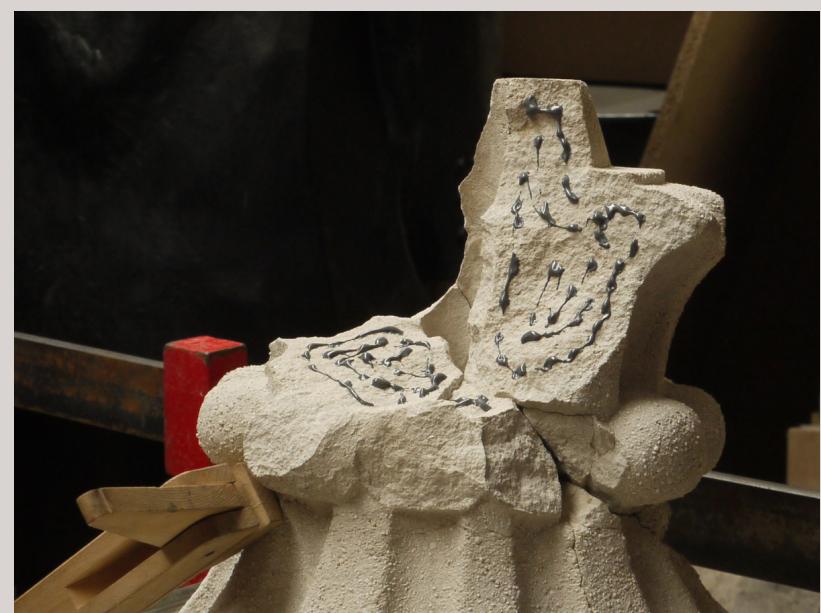
6. Application de plots d'adhésif

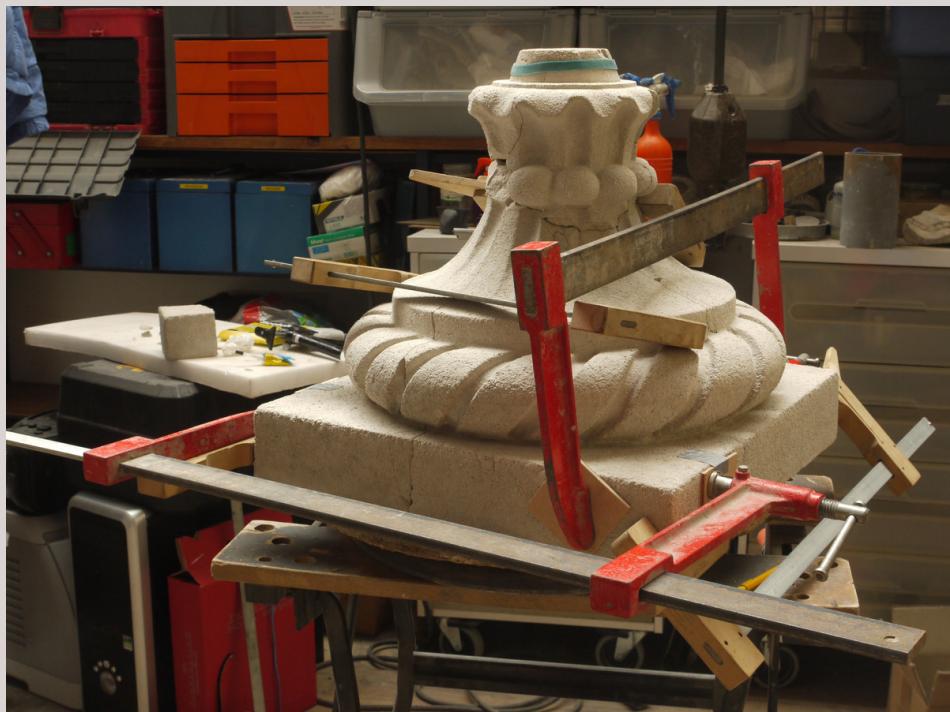
7. Piédouche en cours de collage

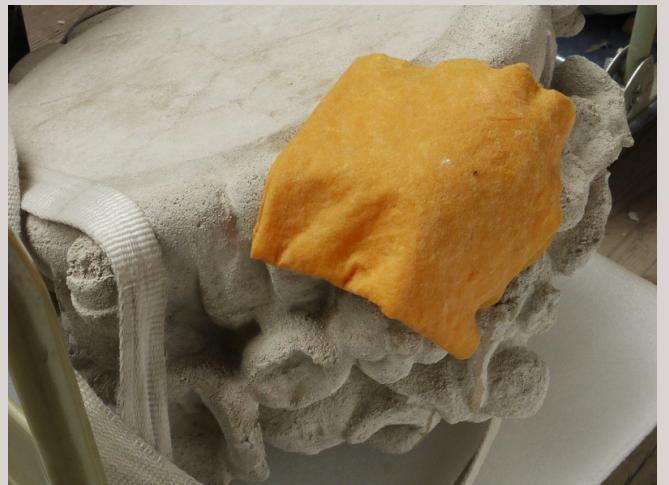
4. Tissu mouillé destiné à garder le masticage humide pendant la prise du mortier

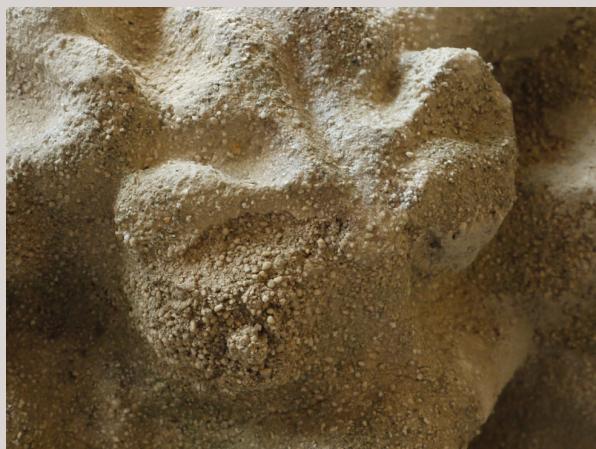
5. Feuille en cours de désagrégation

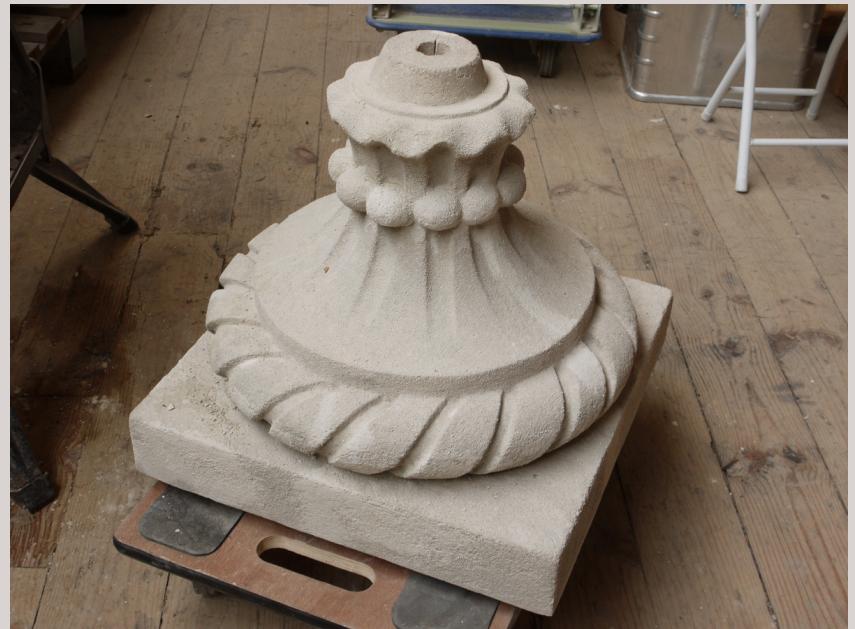
Le piédouche après comblement des lacunes

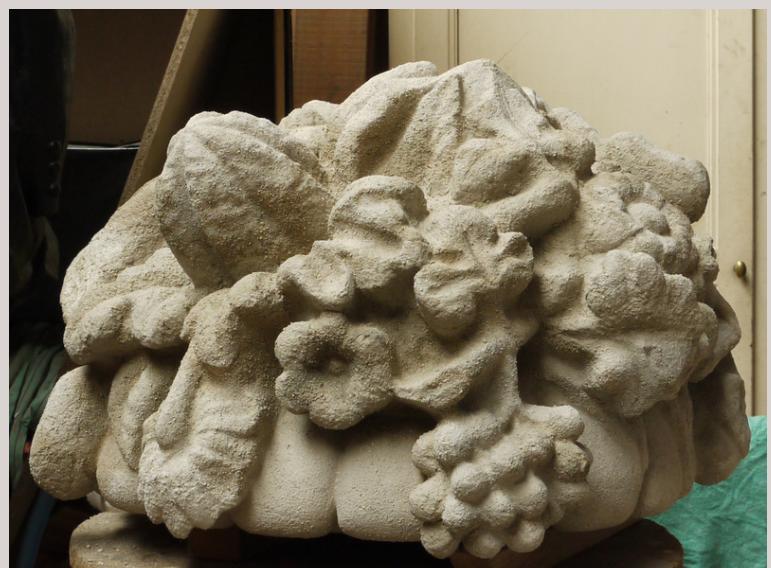
La corbeille après restitution des parties manquantes

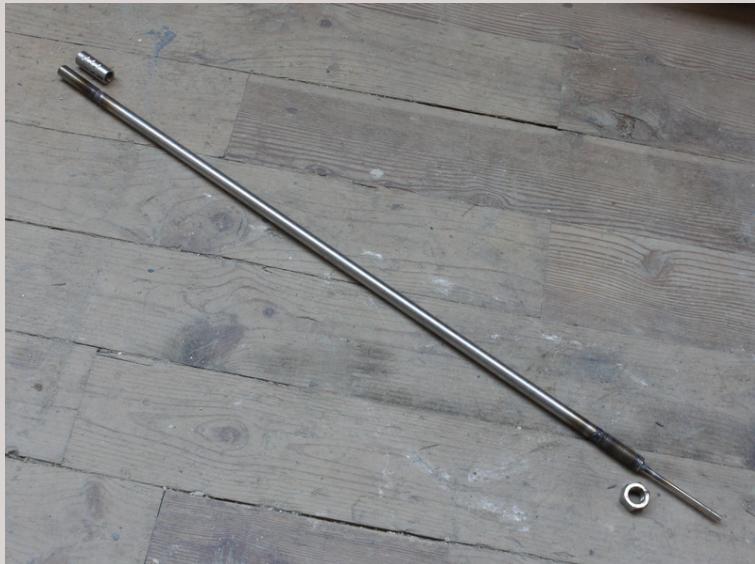
L'axe en acier inoxydable

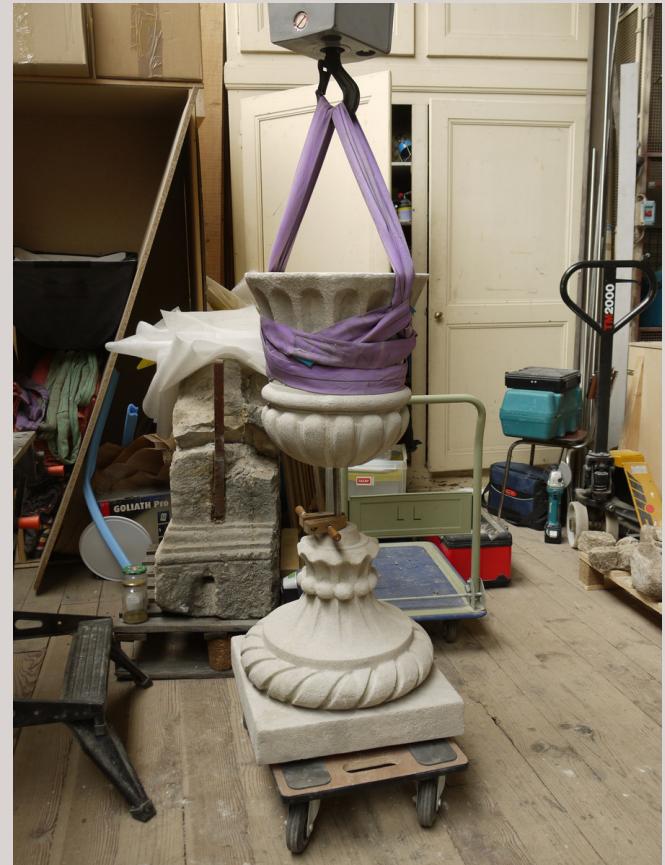
Mise en place du goujon en acier inoxydable

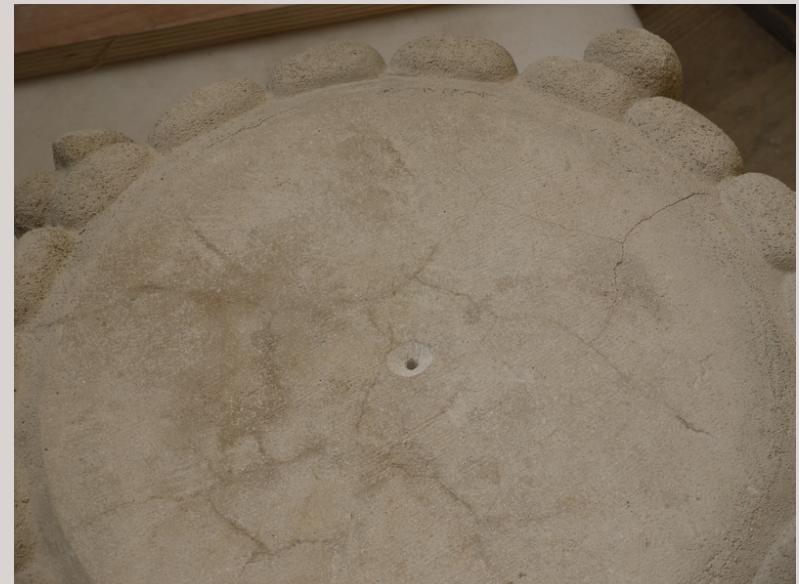
Le revers de la corbeille est percé pour y insérer l'extrémité du goujon inox

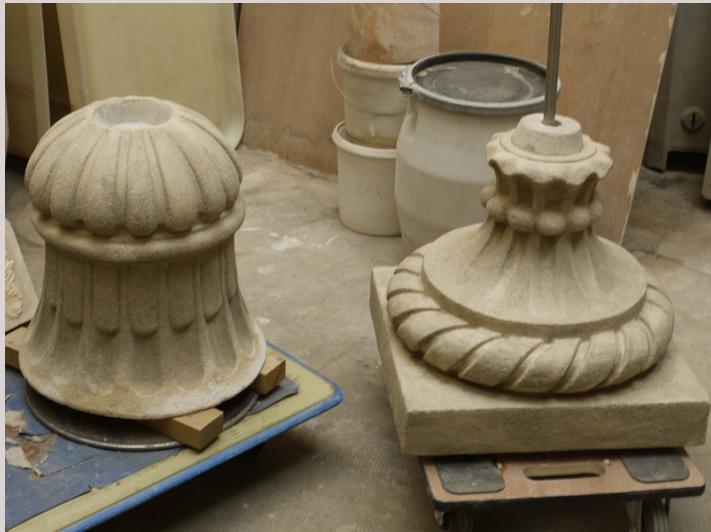
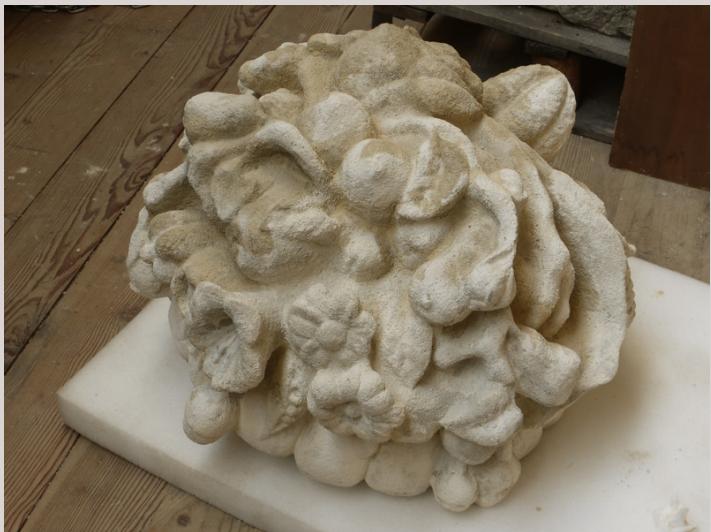
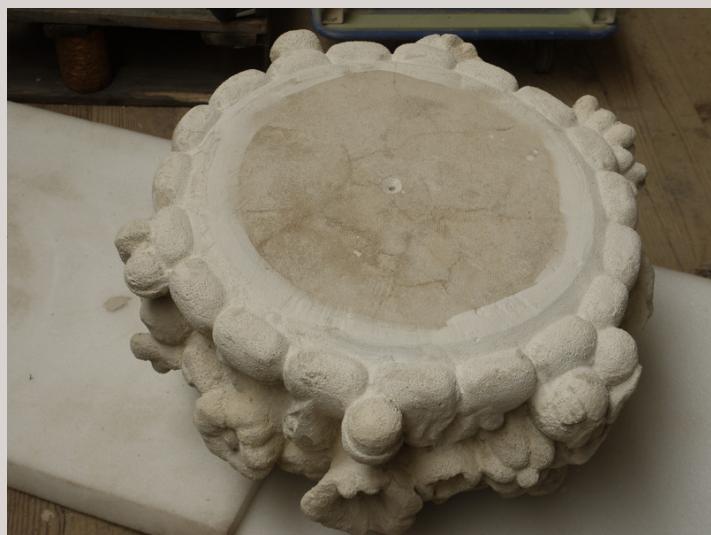
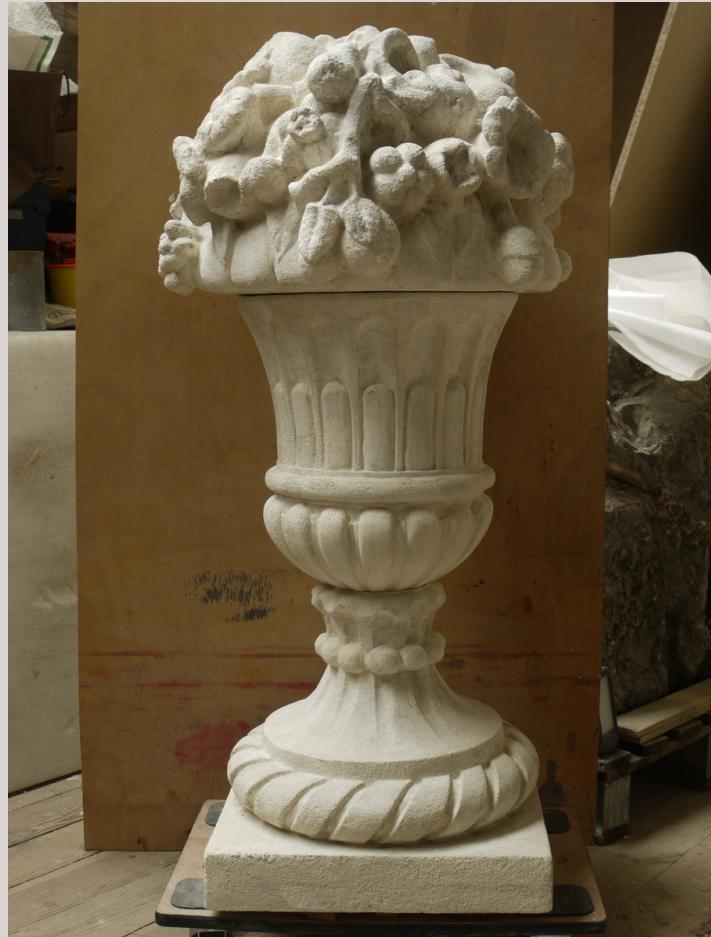
# Application du badigeon de chaux aérienne

Le vase prêt à mouler  
après application du  
badigeon

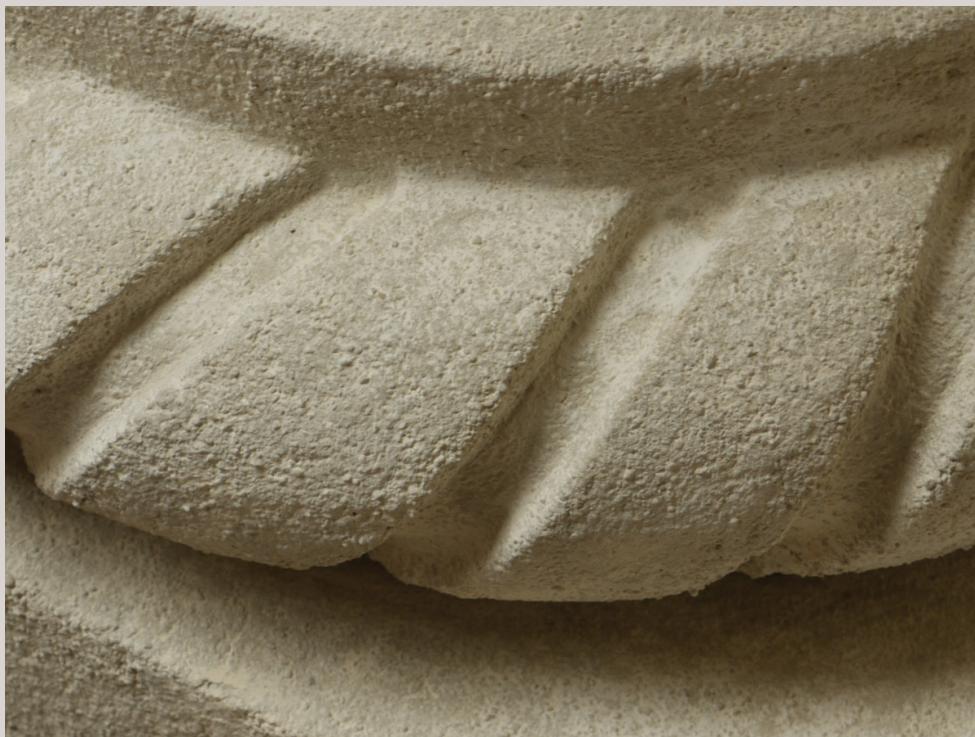
Deux enroulements de taille très différente, indiquant que le vase serait plutôt du XVIII<sup>e</sup> que XIX<sup>e</sup> siècle

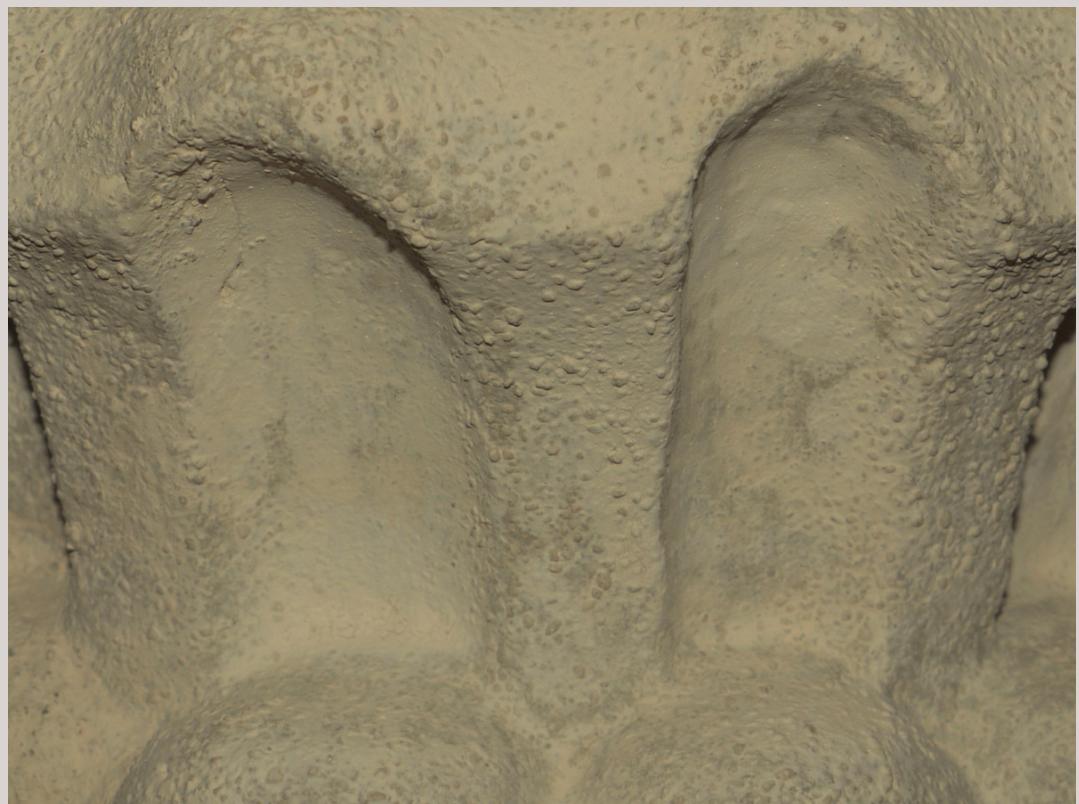
Sculpture irrégulière

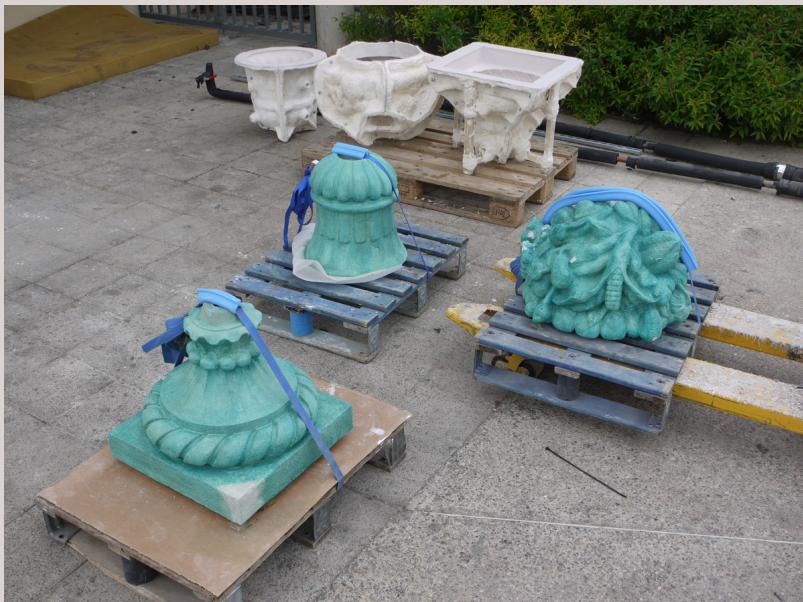
Moules et éléments originaux  
recouverts d'agent démoulant

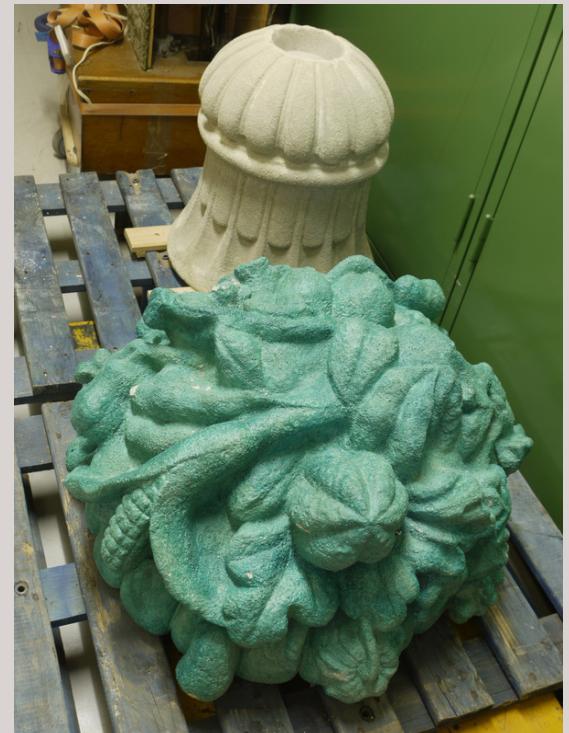
La vasque débarrassée de  
l'agent démoulant à la différence  
de la corbeille de fruits

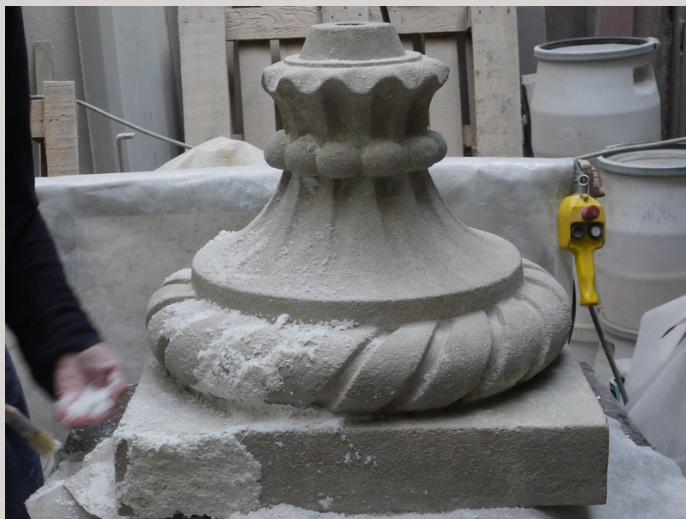
8. Après élimination des compresses, la pierre retrouve sa couleur naturelle

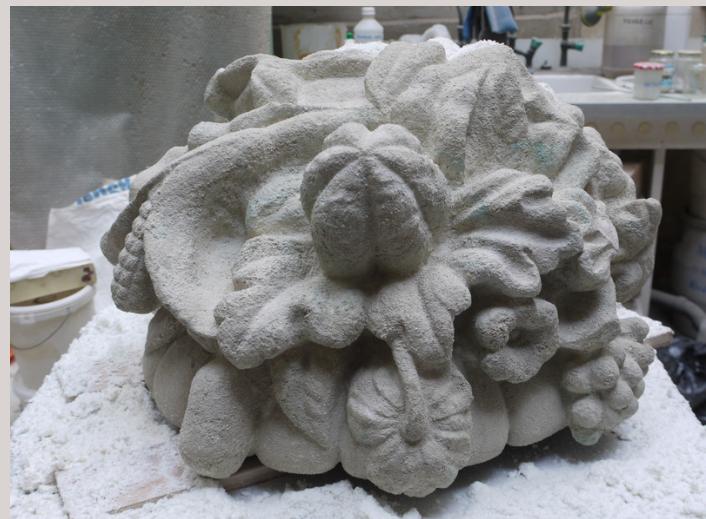
9. Quelques zones restent vertes et nécessitent un sablage complémentaire

10. Après sablage, une couche de badigeon est appliquée

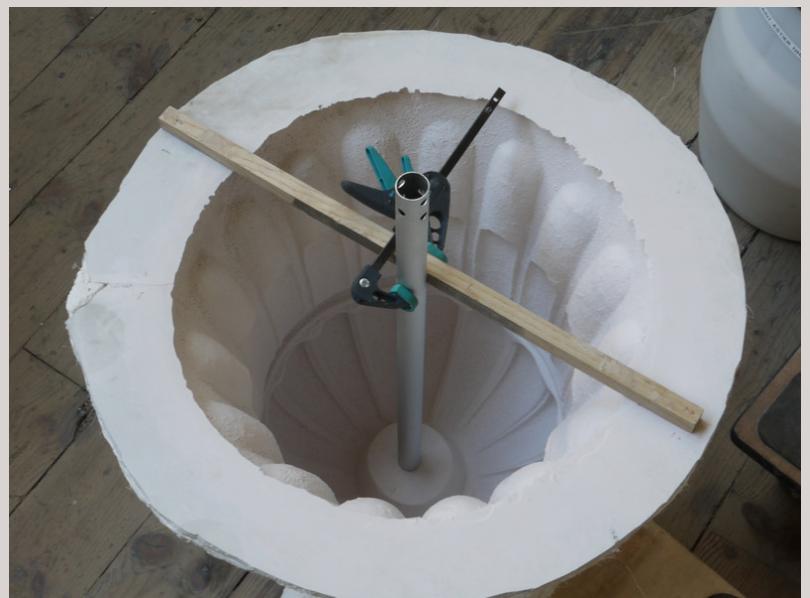
4. Après coulée du mortier

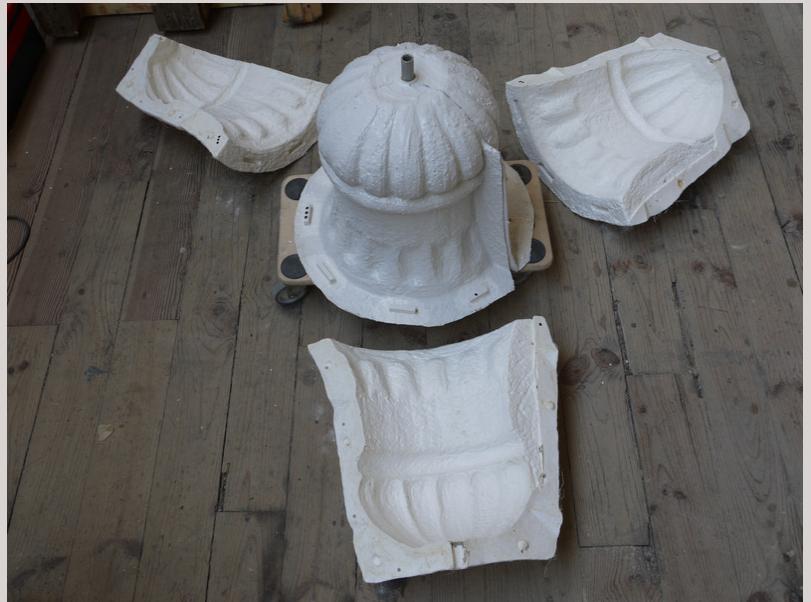
2. La chape en plâtre démontée

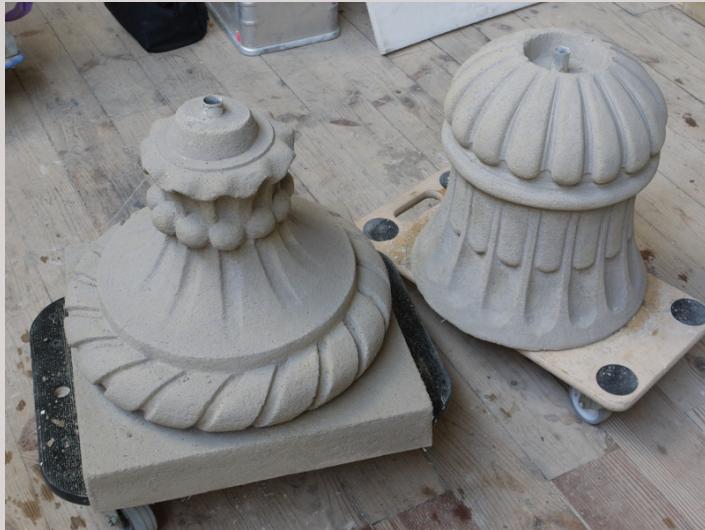
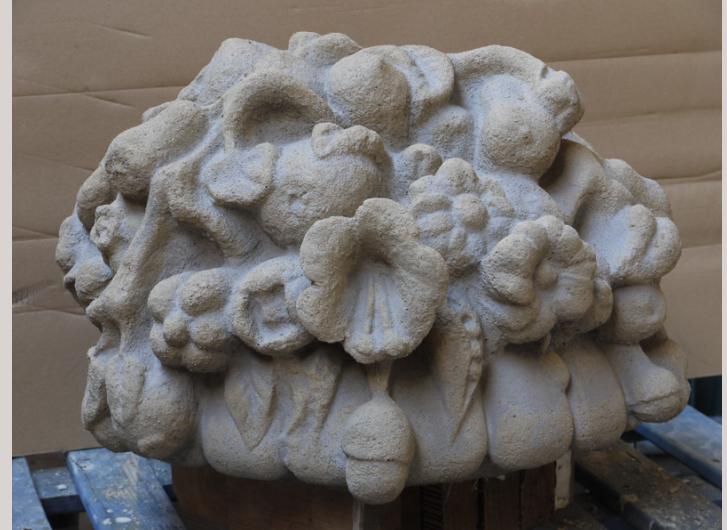
Les tirages en cours de séchage définitif

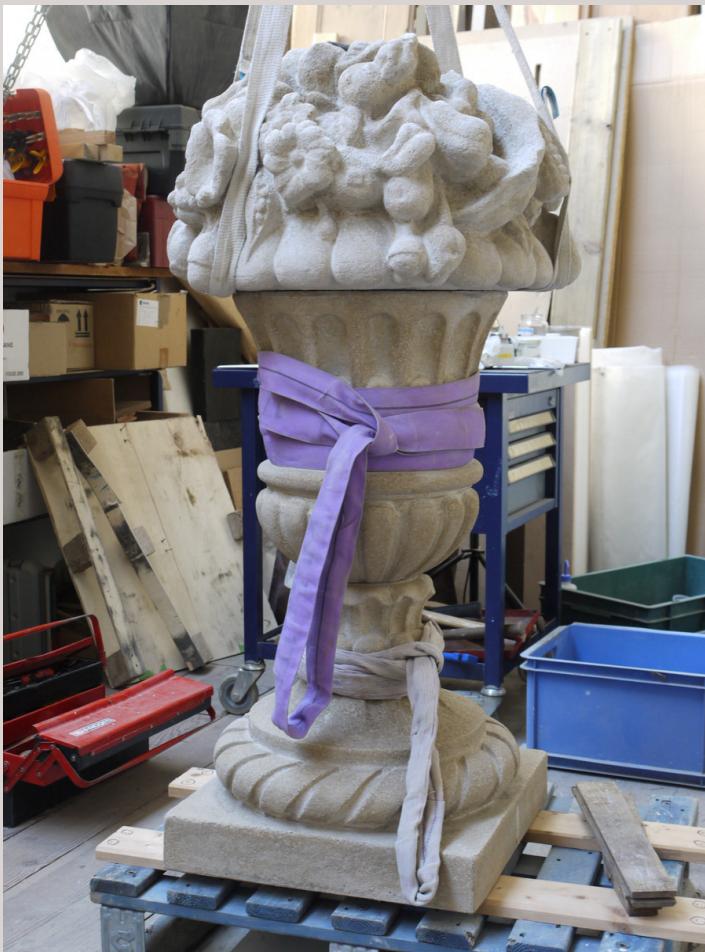
La mise en place est vérifiée en atelier

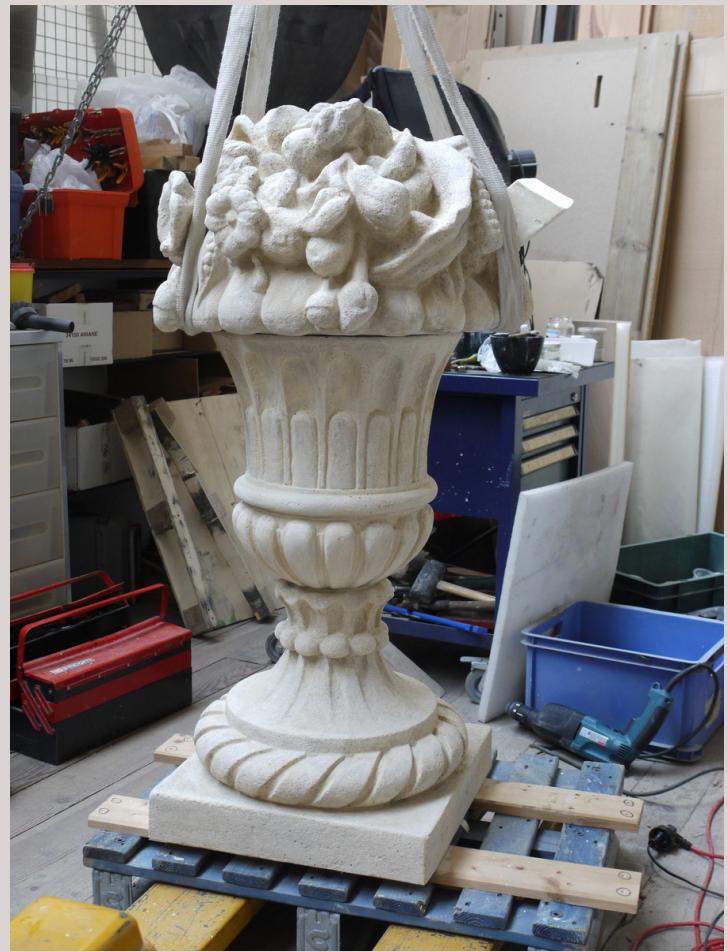
Après application du badigeon et de l'hydrofuge

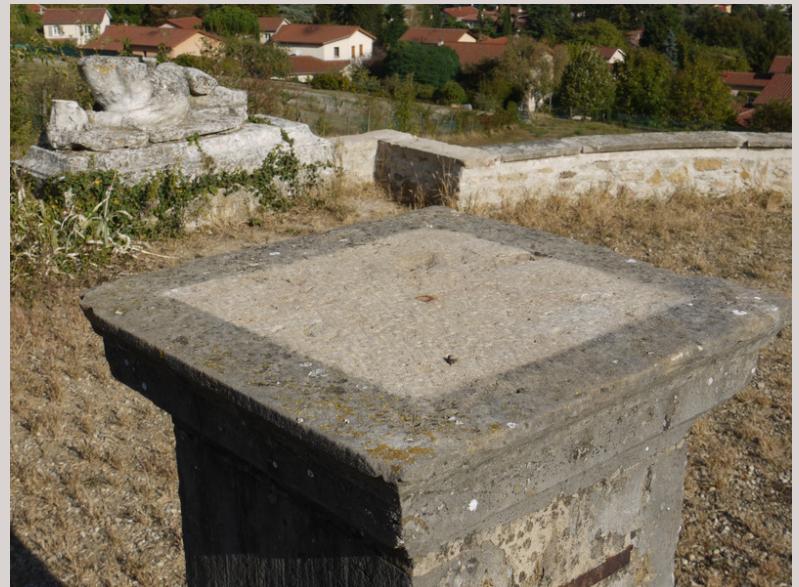
Le dessus du piédestal avant nettoyage

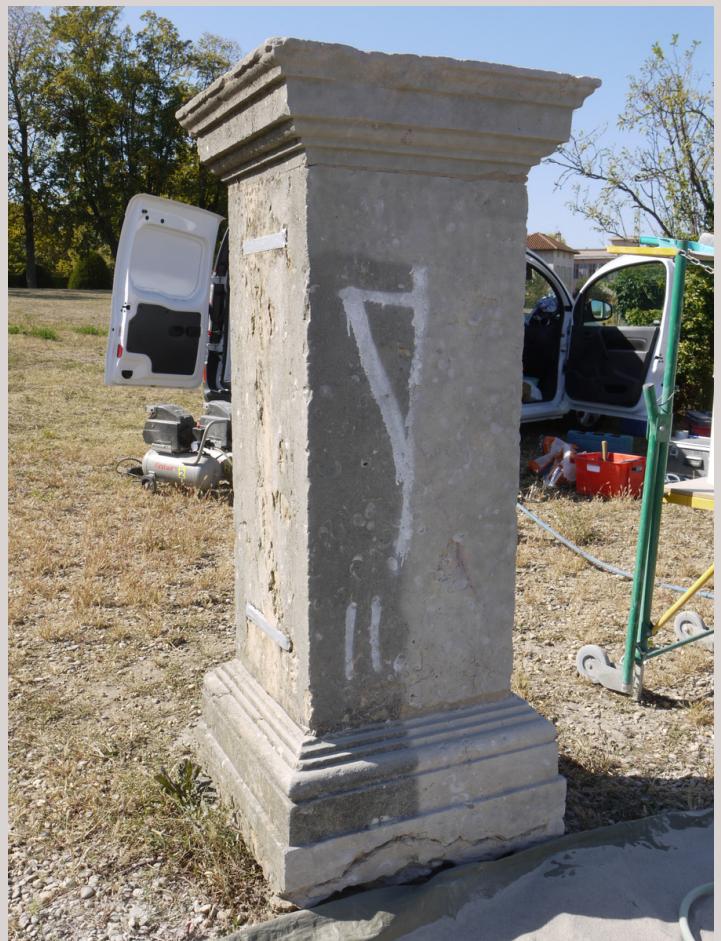
Nettoyage de l'épiderme par  
microsablage

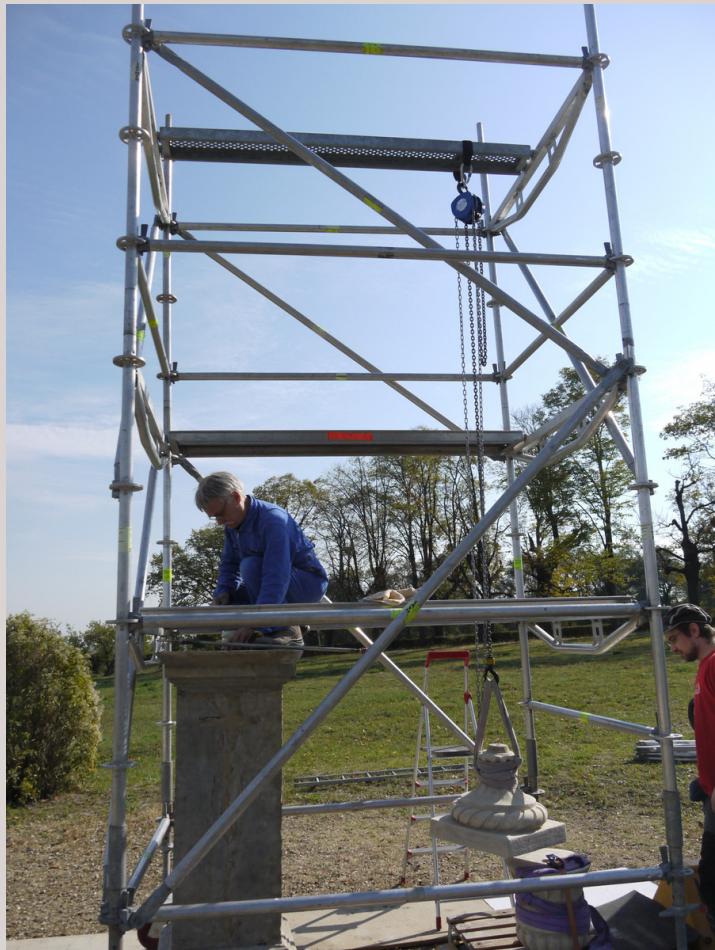
1. Mise en place de l'échafaudage et hissage du piédouche

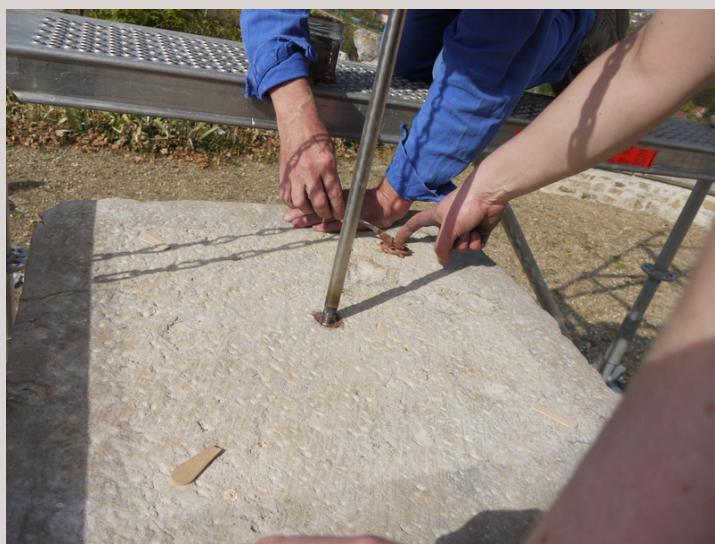
3. Positionnement des plots de colle

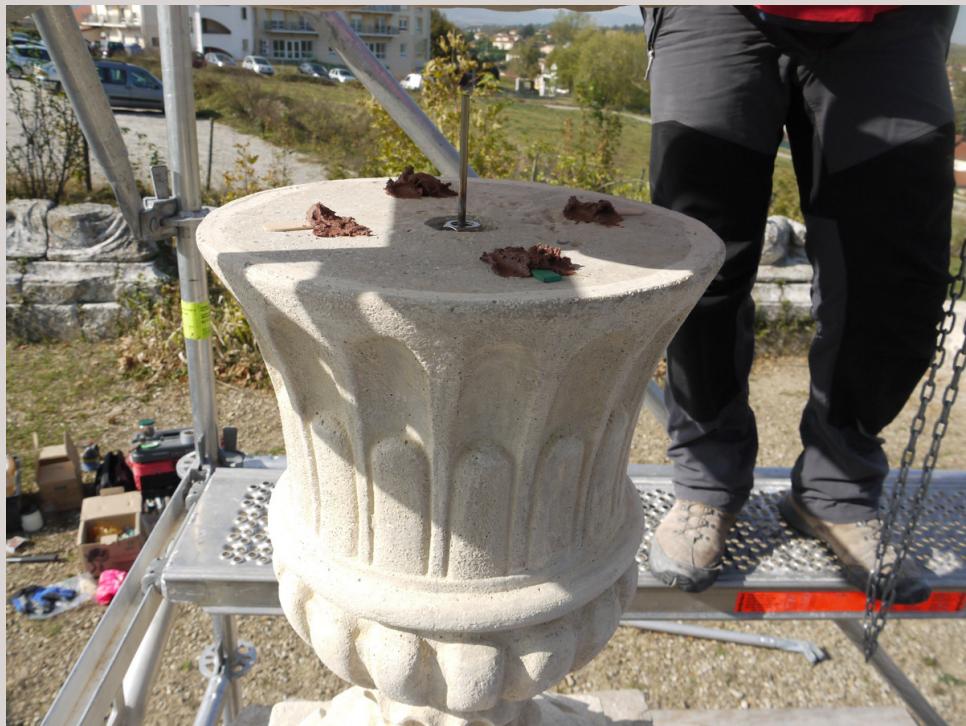
8. Plots de colle

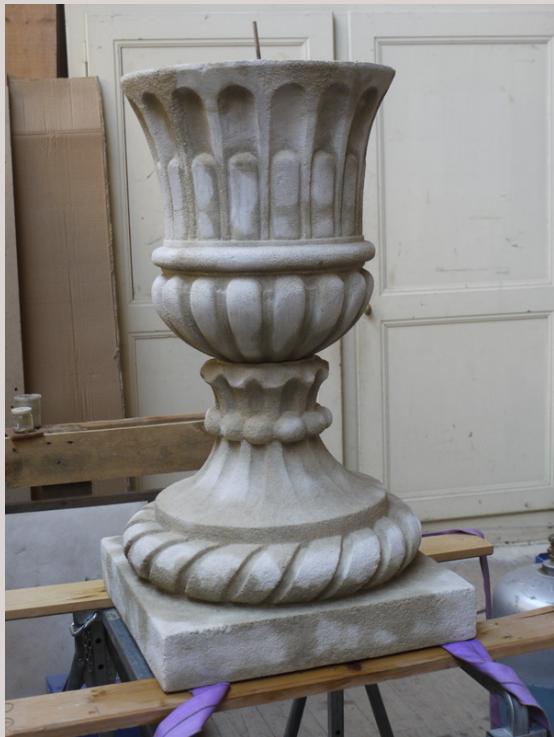
1. Après élimination de l'agent démolant, un nouveau badigeon est appliqué sur le vase

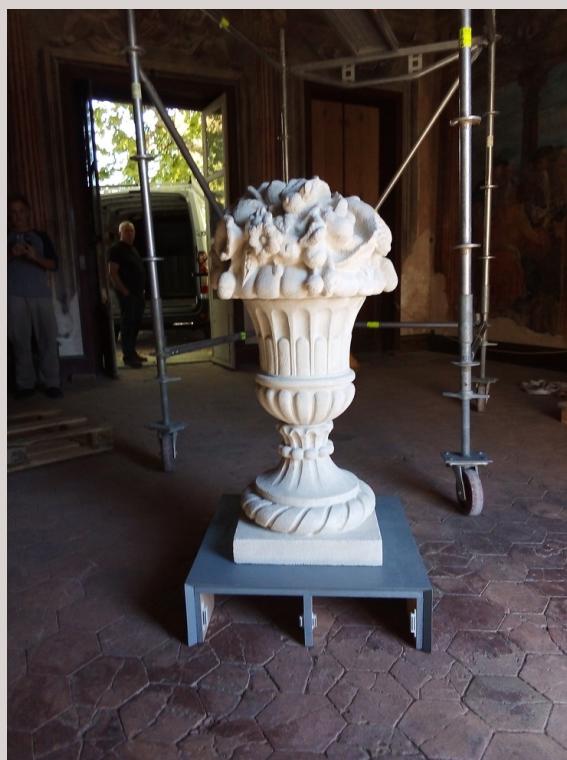
3. Le vase est positionné sur le piédestal grâce à un échafaudage roulant
